O claustro principal do Convento de Cristo de Tomar: a obra perdida de João de Castilho

Gabriel Pereira | CEAACP - Universidade de Coimbra

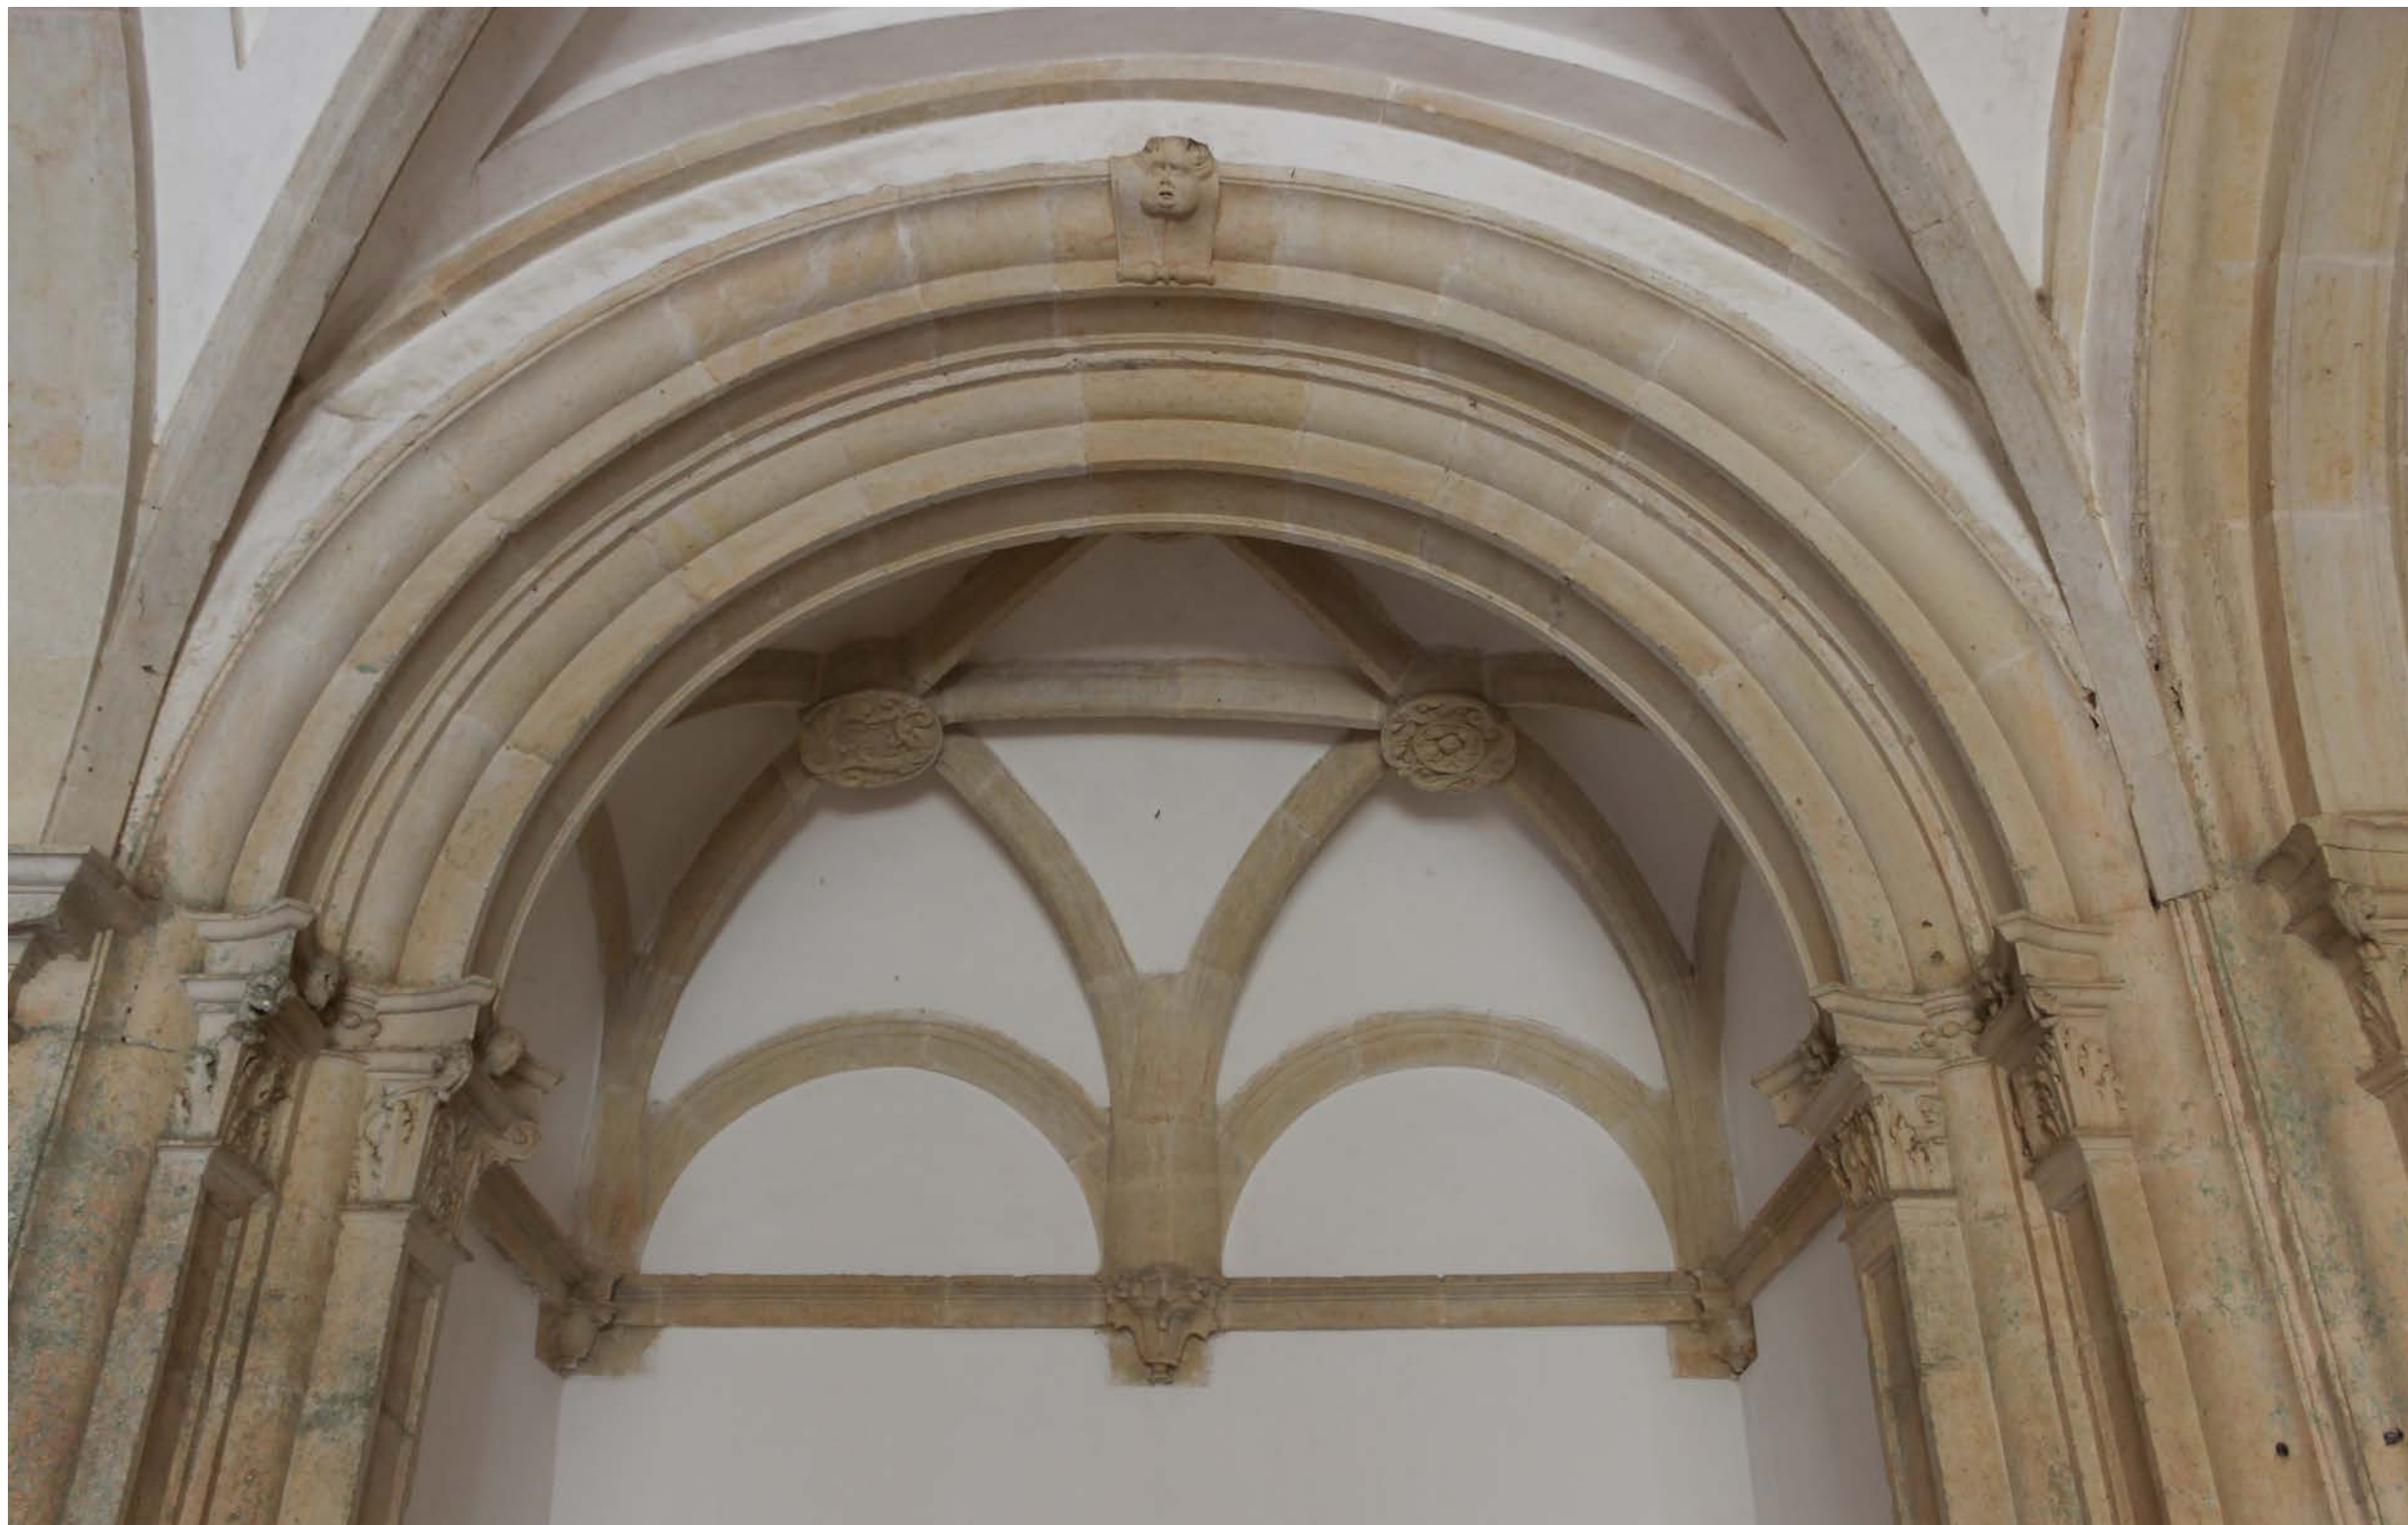
Figura 1 - Arco e abobada do antigo claustro. João de Castilho, c. 1533-1545. © gpereira.

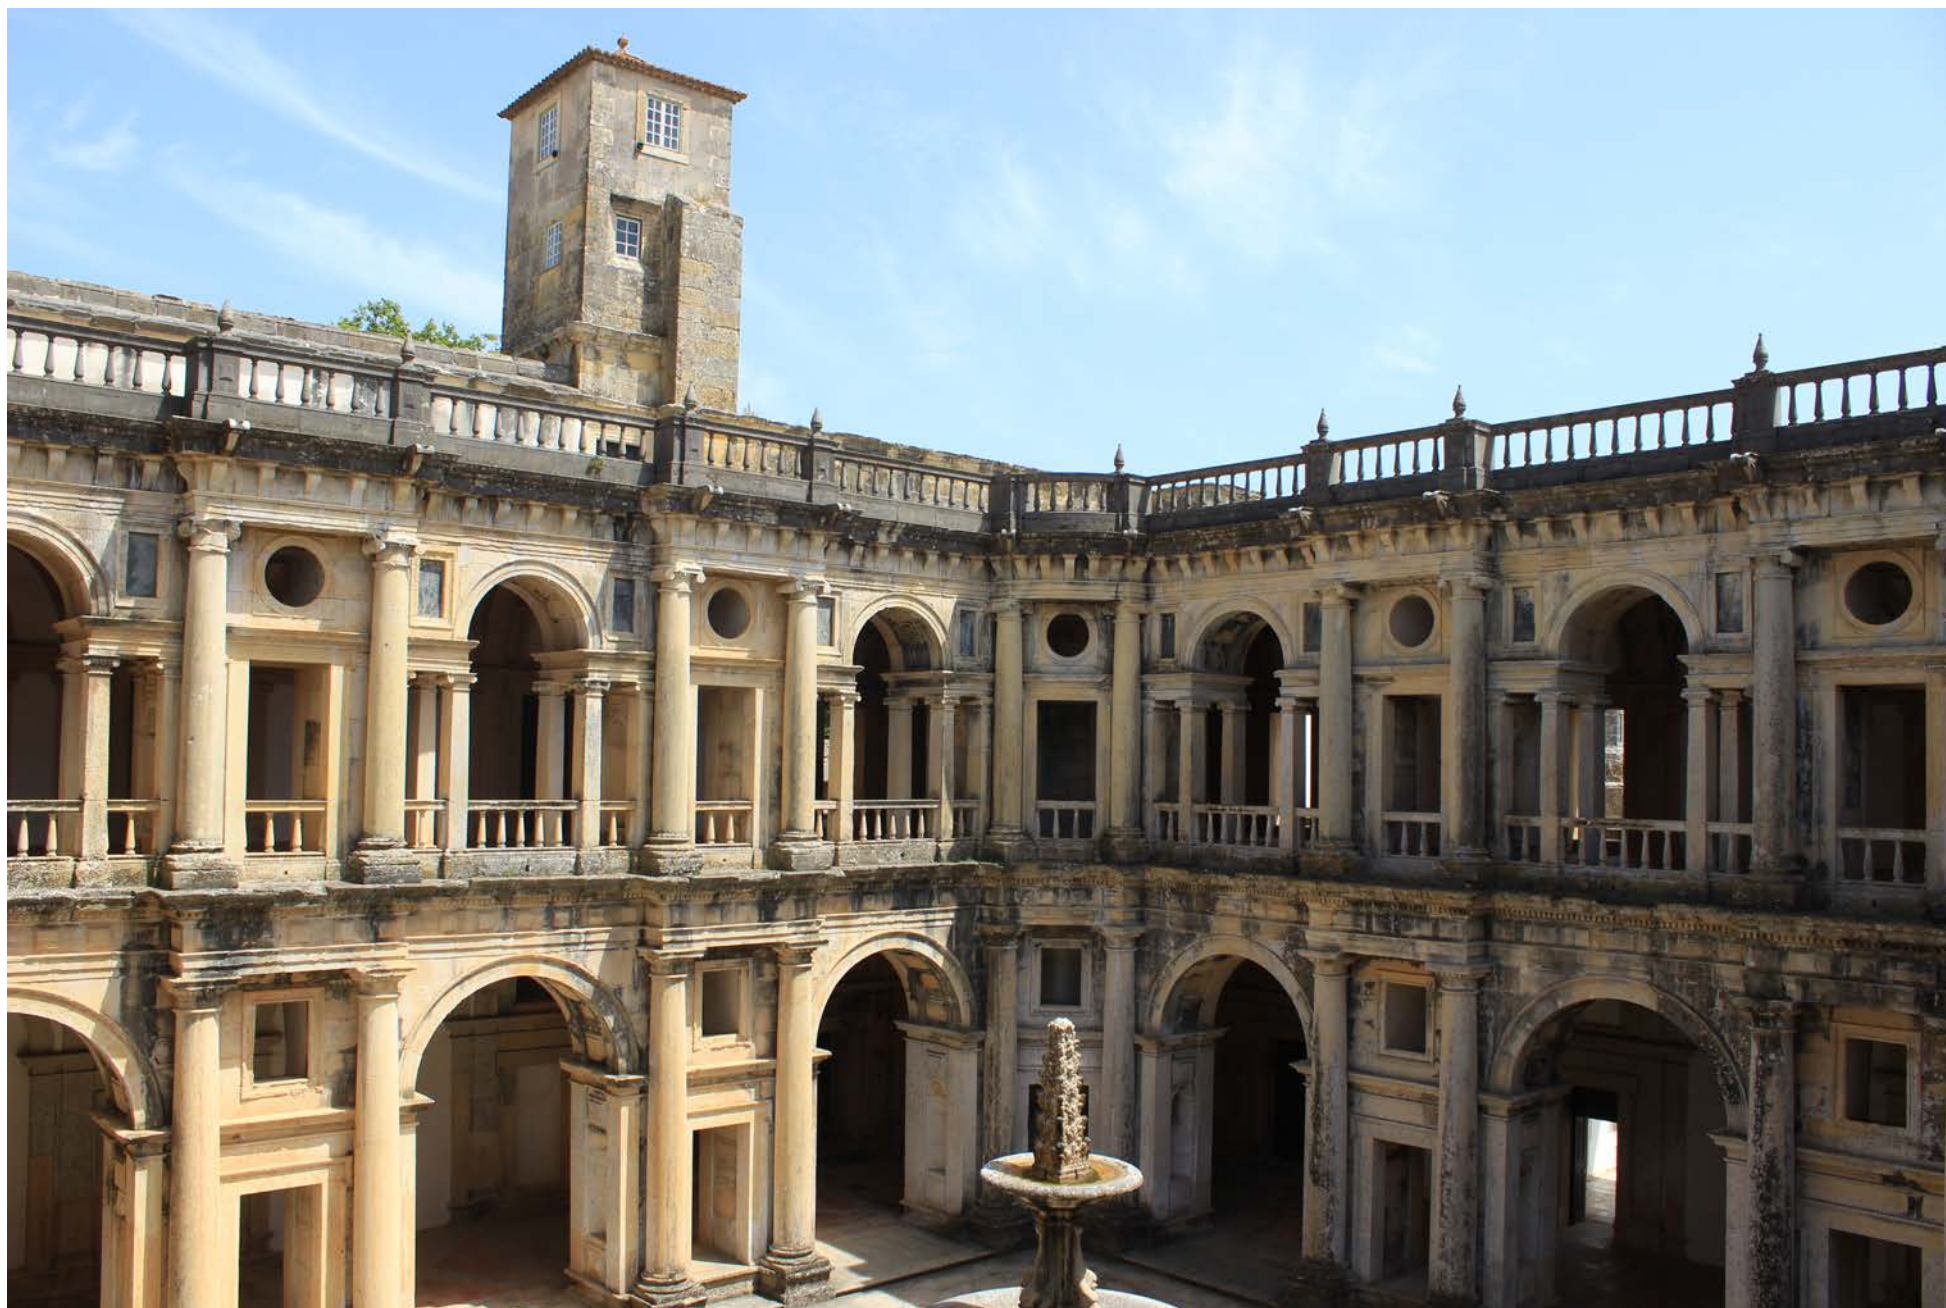
Figura 2 - Claustro principal do Convento de Cristo. Diogo de Torralva, 1554-1558. © gpereira.

O processo evolutivo de qualquer conjunto arquitetónico é feito de escolhas e, não raras vezes, para a construção de novo edifício é necessário sacrificar partes do anterior. Exemplo disso reside no claustro principal do Convento de Cristo de Tomar (Figura 2). A obra actual, executada por Diogo de Torralva e peça fundamental do Renascimento da segunda metade do século XVI, veio substituir uma de igual importância, realizada por João de Castilho no seguimento da reforma arquitectónica de 1533, no entanto, nunca terminada. Esta linha de investigação, inserida no contexto do nosso doutoramento, procurará compreender melhor a obra castilhana, tanto numa dimensão espacial como funcional.

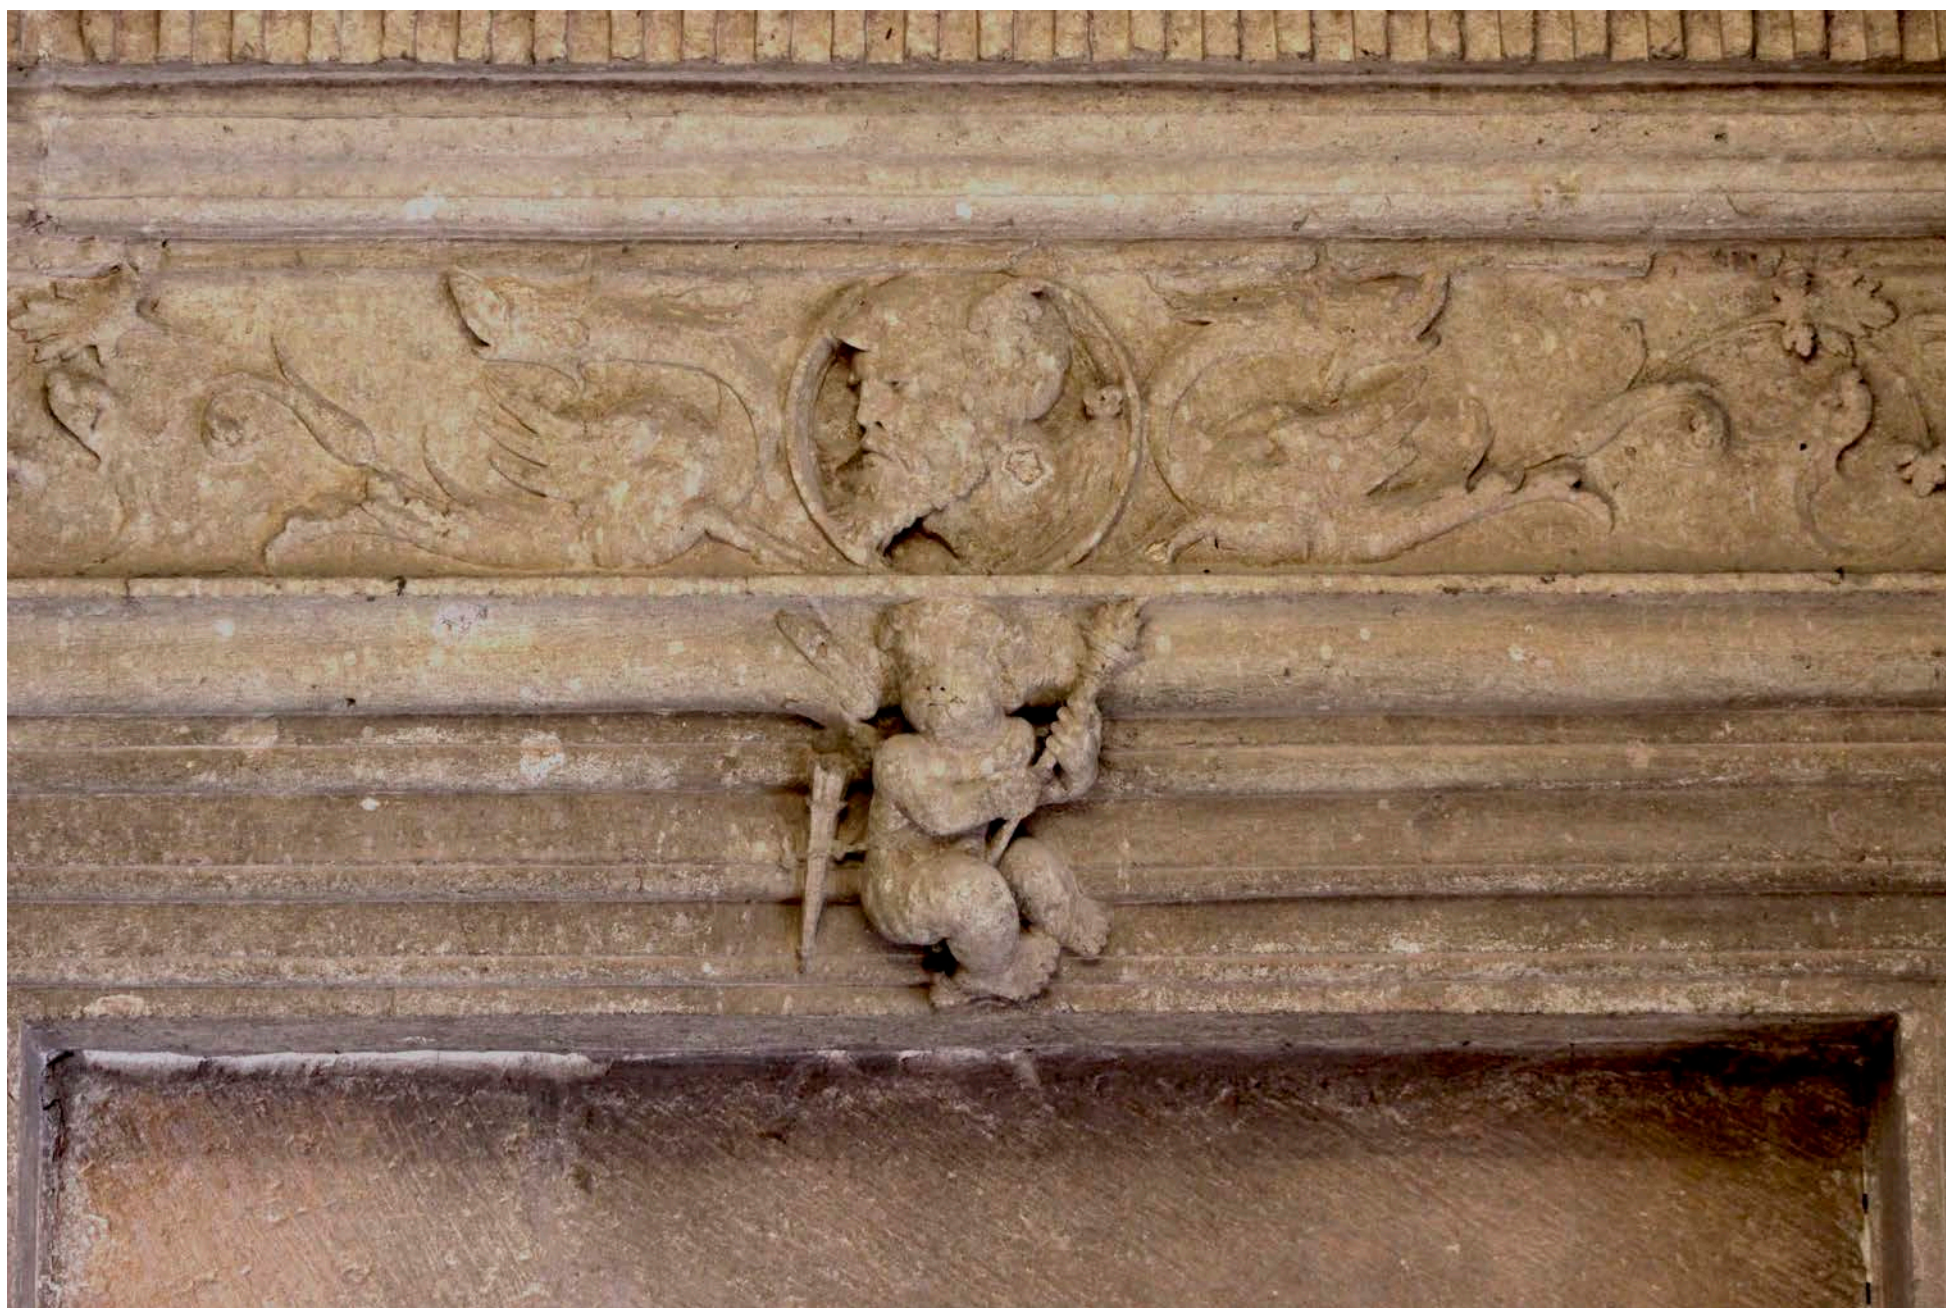
Figura 3 - Friso com elementos decorativos. Claustro castilhiano, c. 1533-1545. © gpereira.

As alterações culturais vivenciadas no território português em meados do século XVI, em grande medida ditadas pelo espírito do Concílio de Trento e da Reforma Católica, ditaram uma inversão no sentido estético da própria arquitectura. Consequentemente, as soluções avançadas por João de Castilho no decorrer das décadas de 1530 e 1540 revelavam-se desactualizadas, apresentando uma decoração de interpretação dúbia, por vezes com uma dimensão quase herética. Juntamente com o facto de a obra não se encontrar terminada e, ainda, apresentar alguma perigosidade para a comunidade religiosa, D. João III optou pela sua substituição, o que aconteceria a partir de 1554 (Figuras 3 e 4).

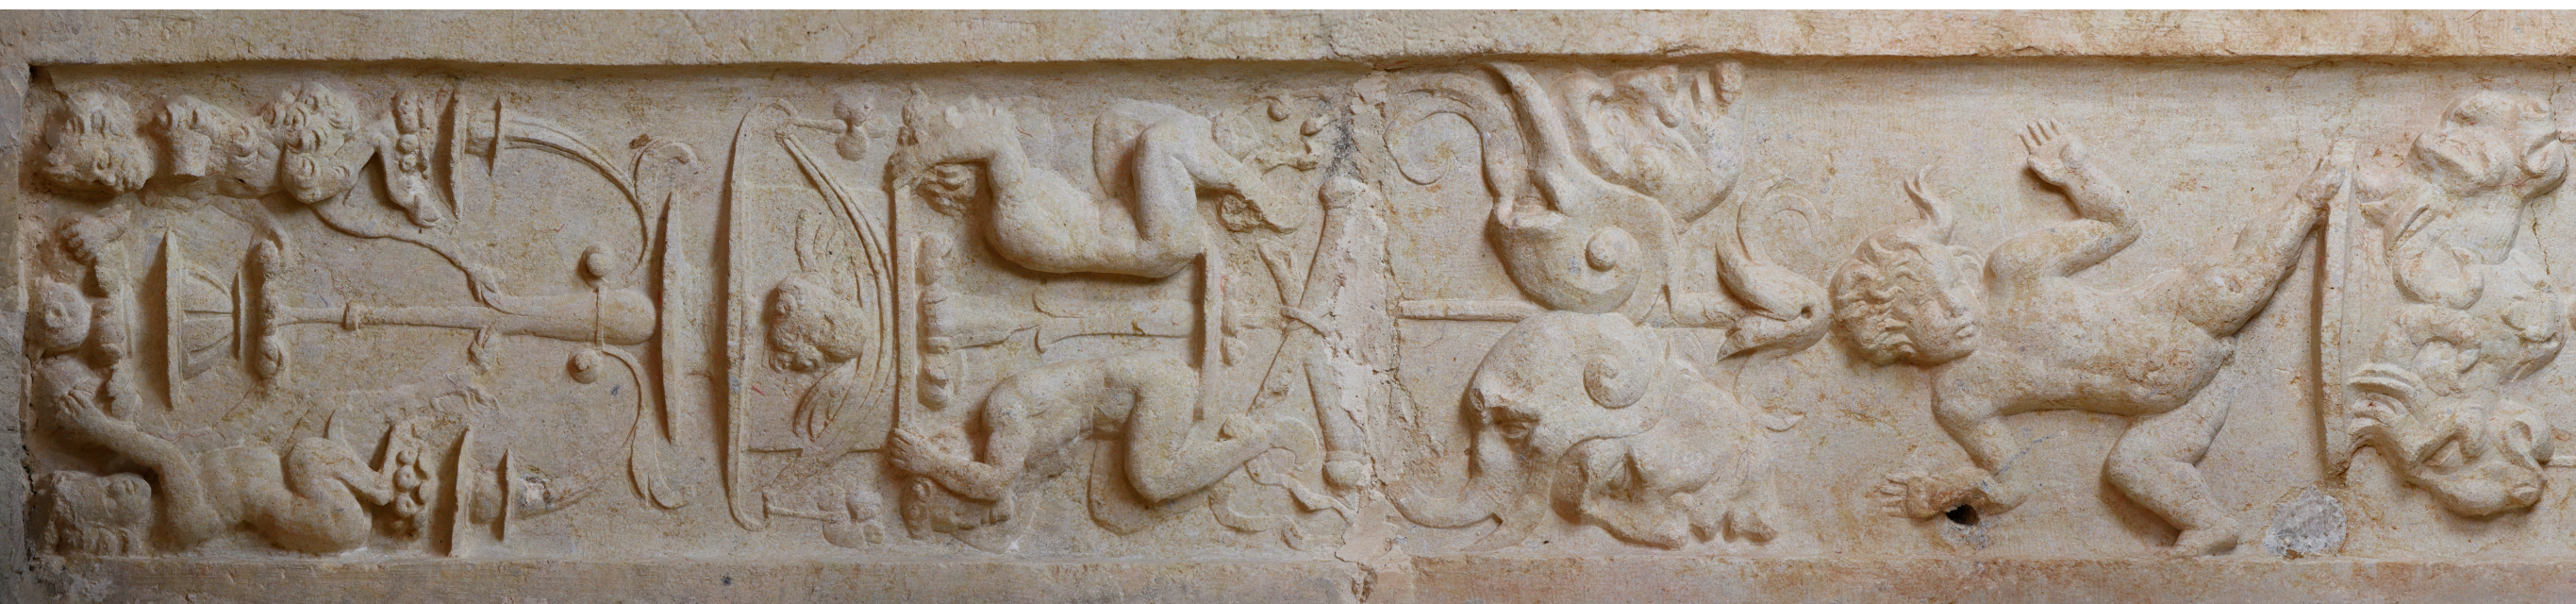
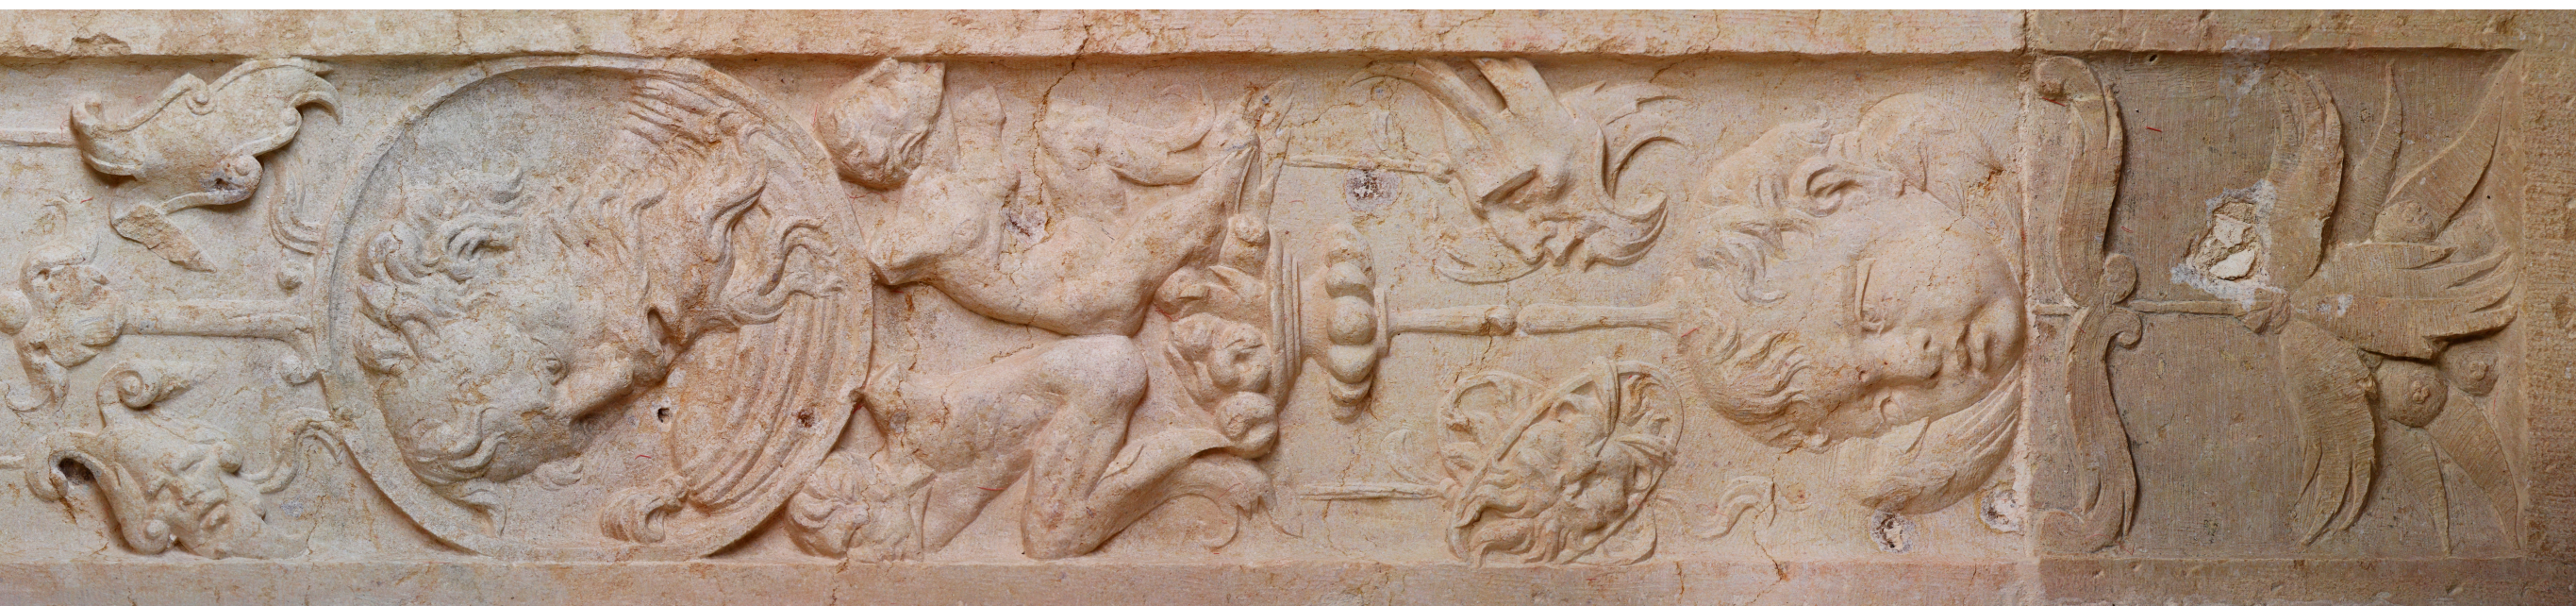
Figura 4 - Pilastra com elementos decorativos. Claustro castilhiano, c. 1533-1545. © gpereira.

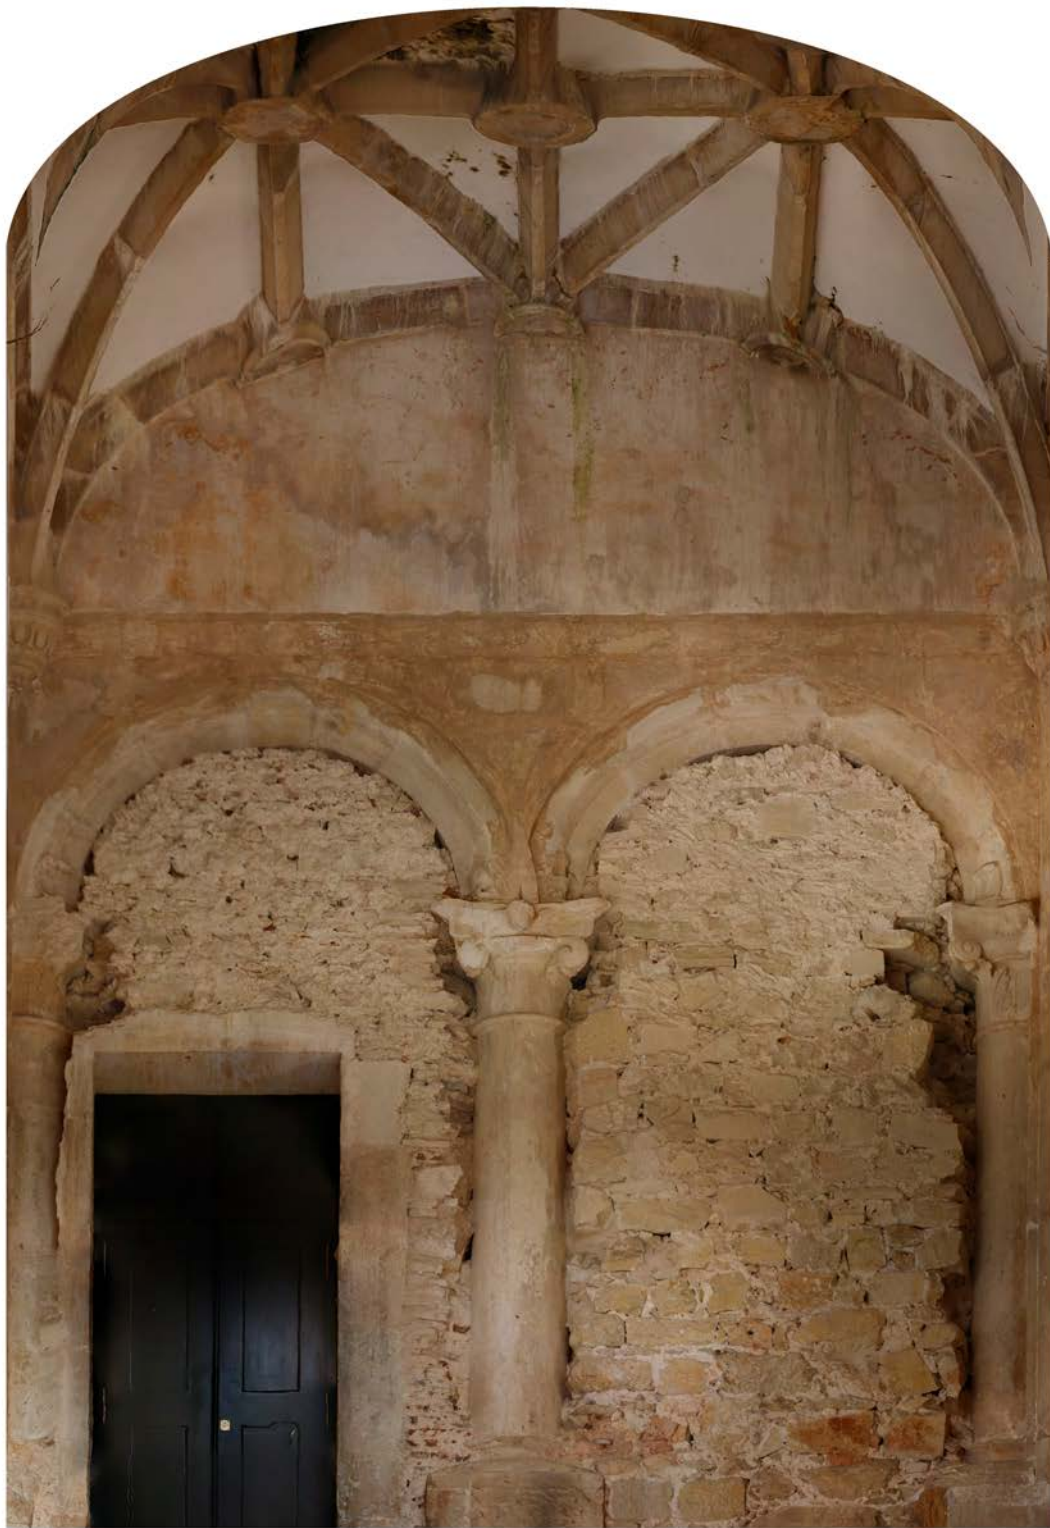
Figura 6 (à esquerda) - Arcos do corredor principal do claustro castilhiano mantidos por Diogo de Torralva. © gpereira.

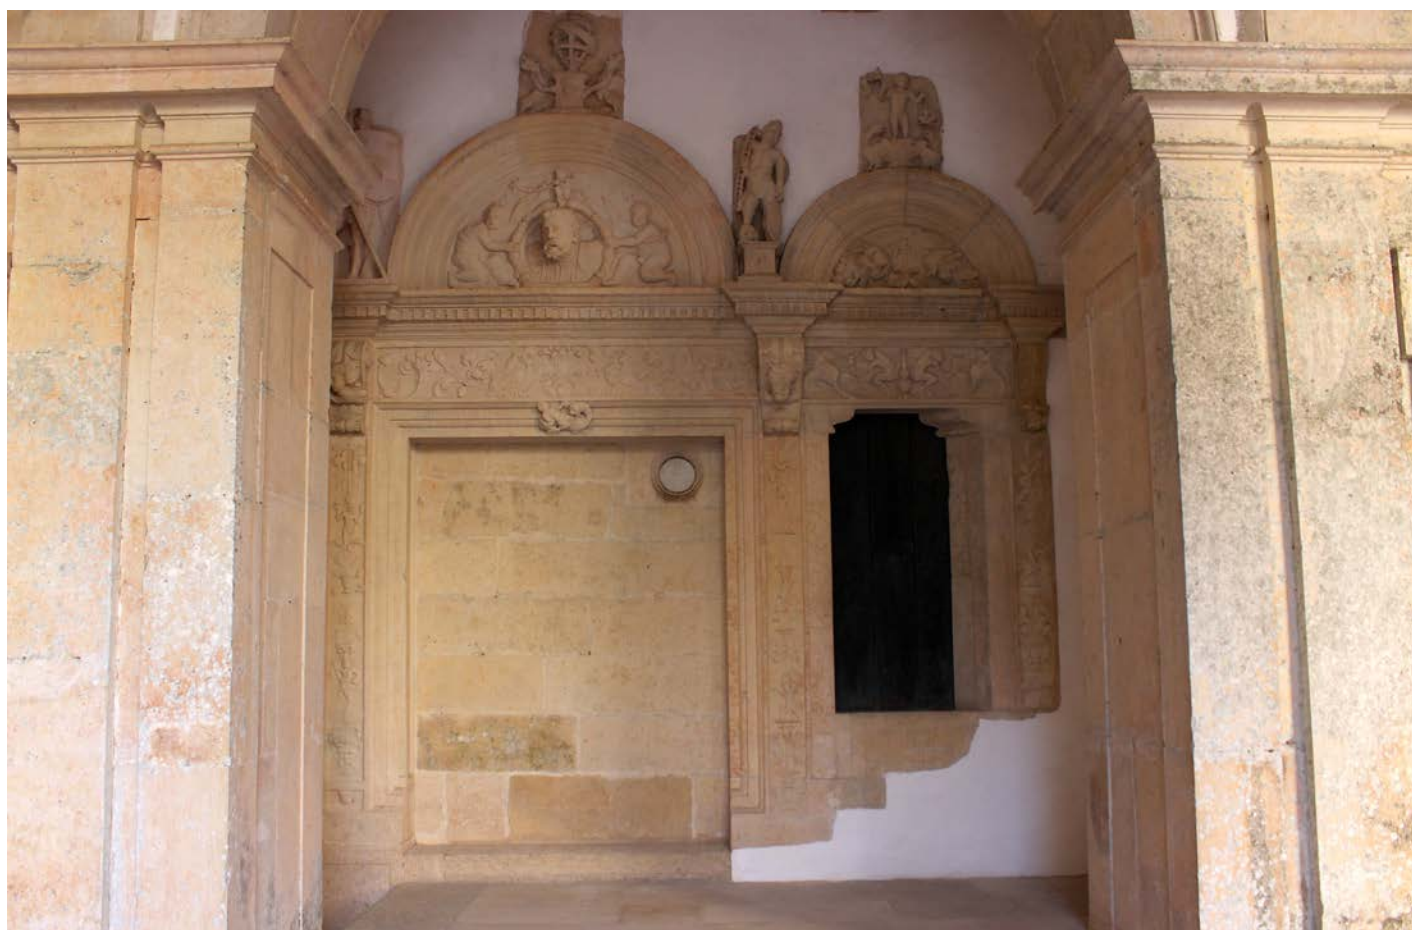
Figura 8 (em cima) - Acesso ao púlpito do refeitório. João de Castilho, c. 1533-1545. © gpereira.

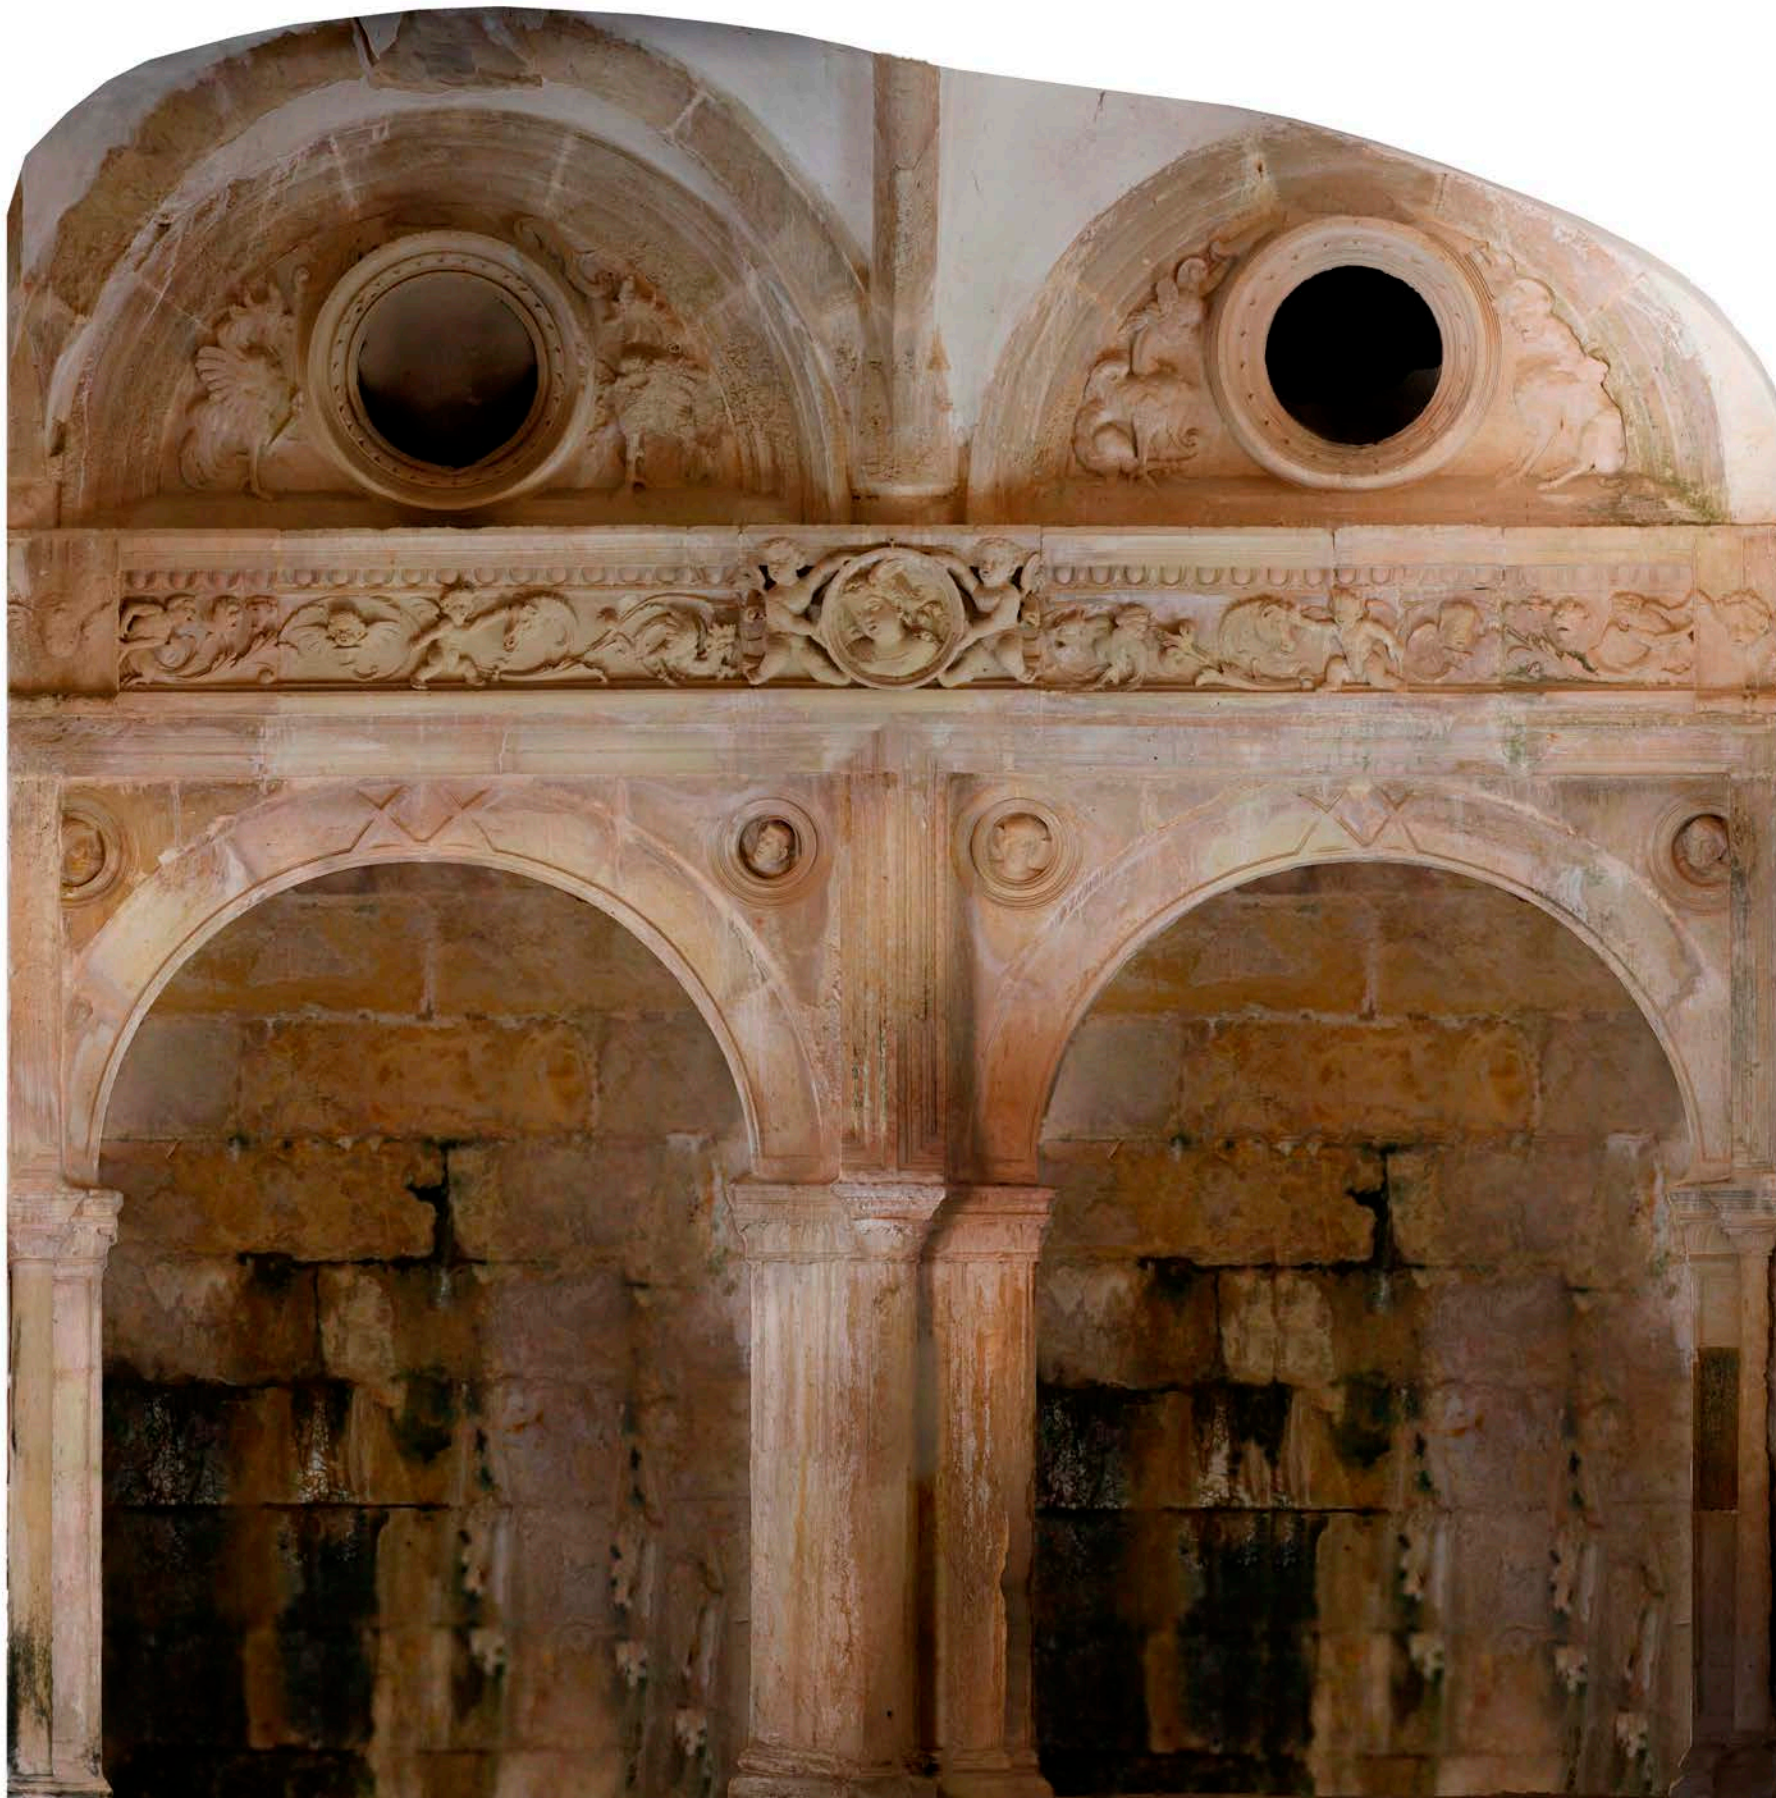
Figura 10 - Arcos divisórios entre os diferentes corredores do claustro castelhano. c. 1533-1545. © gpereira.
