# Escola Camões, Entroncamento: um palimpsesto de arqueologia, arquitetura e memórias

*Camões School, Entroncamento: a palimpsest of archaeology, architecture, and memories*

Neste sentido, o presente artigo propõe-se apresentar os resultados do levantamento arqueológico e arquitetónico realizado em junho de 2019 na Escola Camões, no âmbito do projeto “Escola Camões: Passado, Presente e

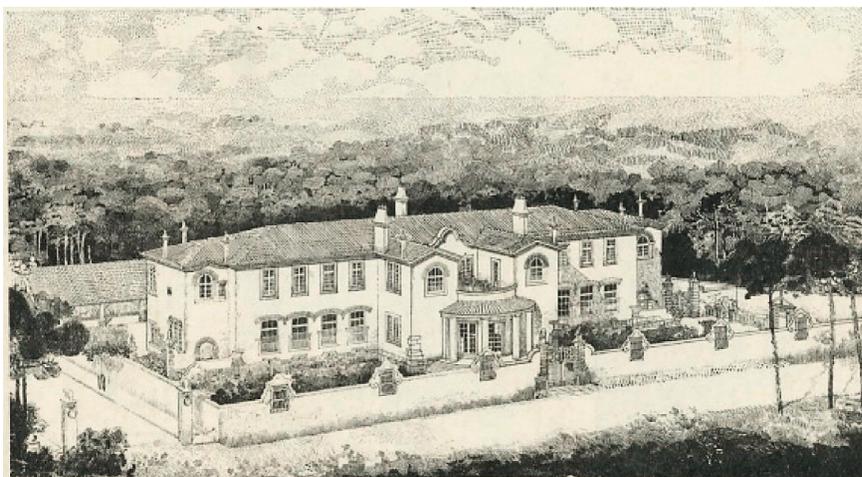
**Fig. 1.** “Perspectiva da Escola Camões, do Entroncamento” à época da construção, pelos arquitetos Luís Cunha e Cottinelli Telmo (Cunha e Telmo 1927: 55).

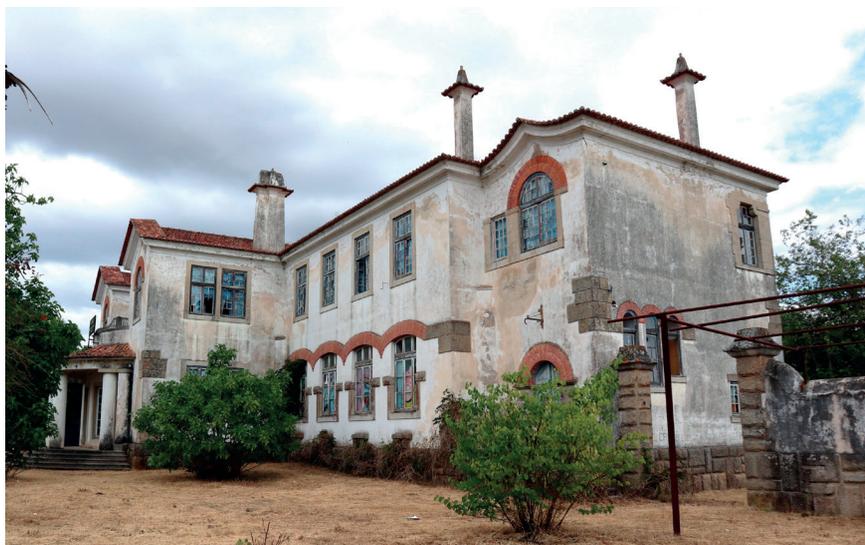
**Fig. 2.** Vista da Escola a partir do Jardim Oeste, aquando dos trabalhos.

A escola terá sido, à época, considerada o melhor edifício escolar do país, devido à sua arquitetura e instalações (fig. 2). Os autores do projeto assim a descreviam aquando da sua construção:

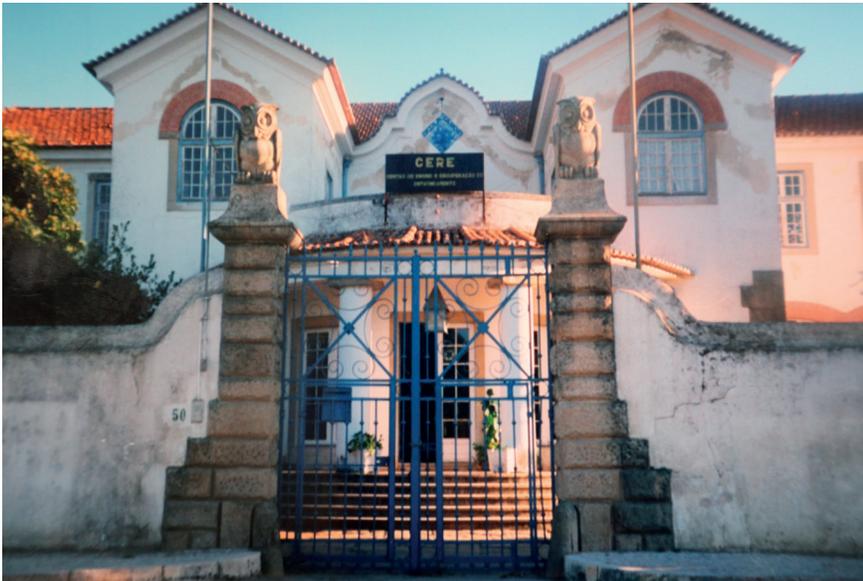
**Fig. 3.** Foto do álbum de fotografias do CERE, mostrando o portão e fachada da Escola Camões aquando da ocupação pela instituição, ainda com os mochos, mas já a demonstrar danos de infiltrações nas paredes.

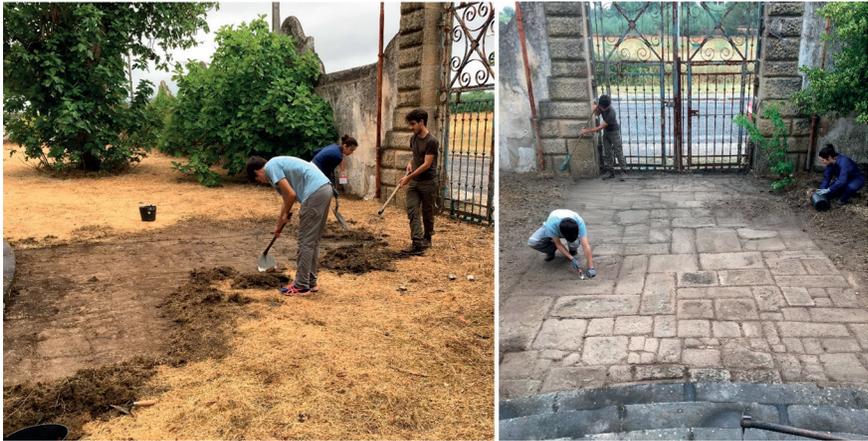
**Fig. 4.** Vista dos trabalhos de limpeza e desenho do empedrado de acesso à porta principal da Escola.

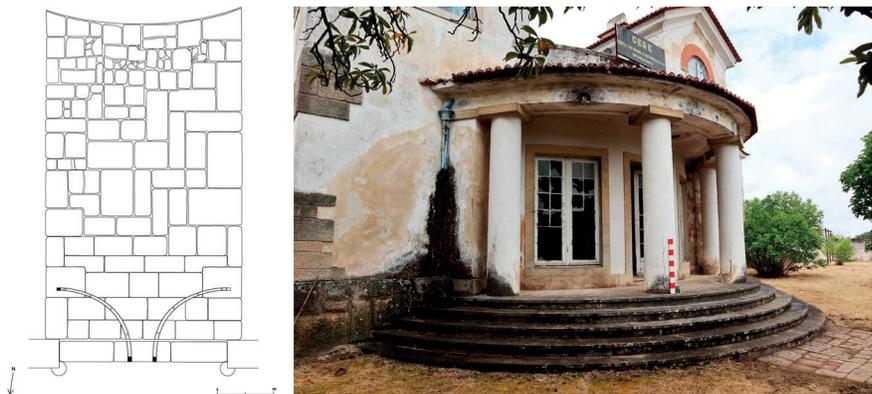
**Fig. 5.** À esquerda: desenho do lajeado que liga o portão à entrada do edifício (desenho de Rui Gil), evidenciando as áreas mais degradadas. À direita: vista da entrada da Escola após a limpeza.

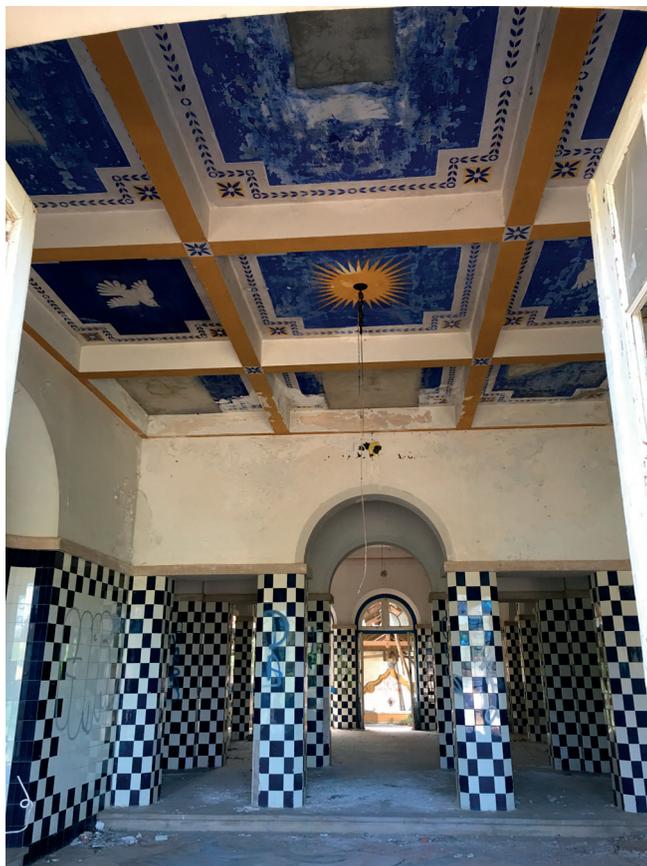
**Fig. 7.** Vista do primeiro espaço de entrada da escola, Sector 0.1 (vestíbulo), aquando dos trabalhos de limpeza, evidenciando marcas de vandalismo e deterioração, bem como restauros prévios ao teto em caixotão.

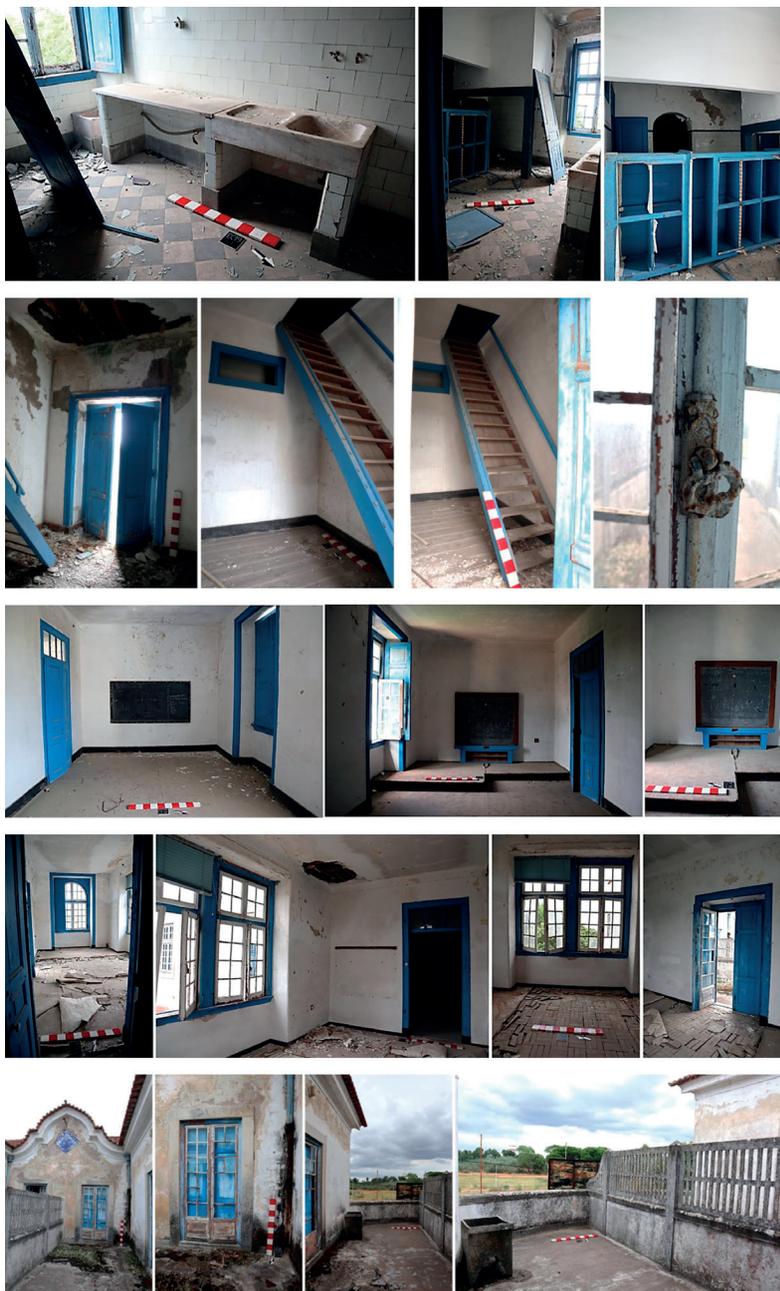
**Fig. 8.** Exemplos do levantamento efetuado: vistas de alguns espaços interiores (Sectores) do primeiro piso da Escola (Sector 1), por ordem de linha, começando no topo: S. 1.3, S. 1.12, S. 1.15, S. 1.17, S. 1.18b.

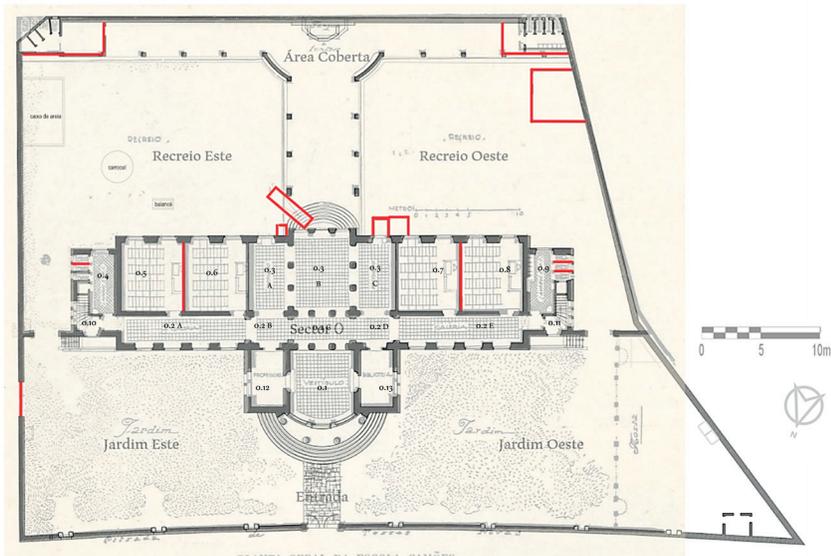
Assim, o piso térreo (Sector 0) sofreu poucas alterações estruturais, com duas paredes originais entre salas removidas na Fase III, para criar uma grande oficina de Serralharia e uma Secção de Máquinas e Ferramentas, depois repostas na Fase IV. Na Fase V dá-se neste piso a alteração da casa de banho a oeste (S 0.4) para ser acessível a cadeira de rodas, com adição de base de chuveiro, e a alteração de função da casa de banho a este (S 0.9) para transformação em escritório da Direção, com necessidade de demolição dos compartimentos das sanitas. As alterações de função causaram também mudanças no mobiliário (remoção de equipamentos e adição de outros) que deixam algumas pequenas marcas nas paredes, sendo a apontar o cobrimento do chão das salas 0.7 e 0.8 com linóleo, na Fase V, por motivos de facilidade de limpeza das salas de atividades. Destaca-se ainda desta fase as adições de elevador (caixa de elevador e sala das máquinas) e de rampa de acesso ao Recreio Este, bem como a introdução de mobiliário lúdico (balancé, carrossel, escorega e caixa de areia) nesse recreio, que era antes o 'Recreio para Meninas'. As mudanças de função do espaço, mesmo sem mudanças estruturais, acontecem também, como é visível nas salas laterais do vestíbulo, que são à vez Secretaria, Sala dos Professores e Biblioteca, ou Vestiários (fig. 9).

No exterior, destaque para a construção de estrutura de forja na Fase III, que depois será refuncionalizada como cafetaria nas fases seguintes. Serão aí também alteradas as casas de banho junto ao muro sul, na Fase IV, com alargamento das mesmas. Na Fase V, destaque para a abertura de vão no muro oeste. Outras alterações terão ocorrido na área nomeada Jardim Este, cuja cronologia não foi possível apurar.

**Fig. 9.** Sobreposição da planta atual (MEDEIROS 2019) com a planta publicada em 1927 (CUNHA e TELMO 1927), com indicação a vermelho das principais alterações estruturais realizadas no espaço exterior e piso térreo ao longo da sua história.

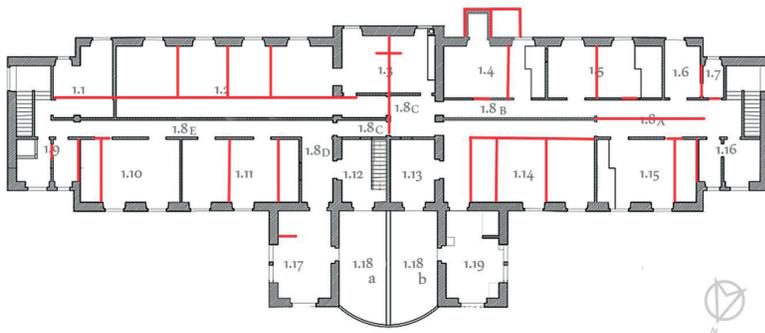
Nos pisos superiores as alterações foram mais marcadas. No piso superior (Sector 1), originalmente dividido em quatro quadrantes, com duas habitações para professora no lado este e duas habitações para professor no lado oeste do edifício, as adaptações para Escola de Aprendizizes (Fase III) levaram à demolição de várias paredes de modo a abrir espaços para lecionar. Ao contrário do que aconteceu no piso térreo, essas paredes não terão voltado a ser levantadas em momentos posteriores. As cozinhas, uma por habitação, que se encontravam na zona central do edifício, serão reduzidas, mantendo-se as mais a sul, unidas e adaptadas, sendo uma das habitações (a NE) transformada num espaço amplo para refeitório (fig. 10).

**Fig. 10.** Planta do piso superior, indicando a vermelho as alterações (remoções e adições) efetuadas ao longo da utilização do espaço (MEDEIROS 2019).

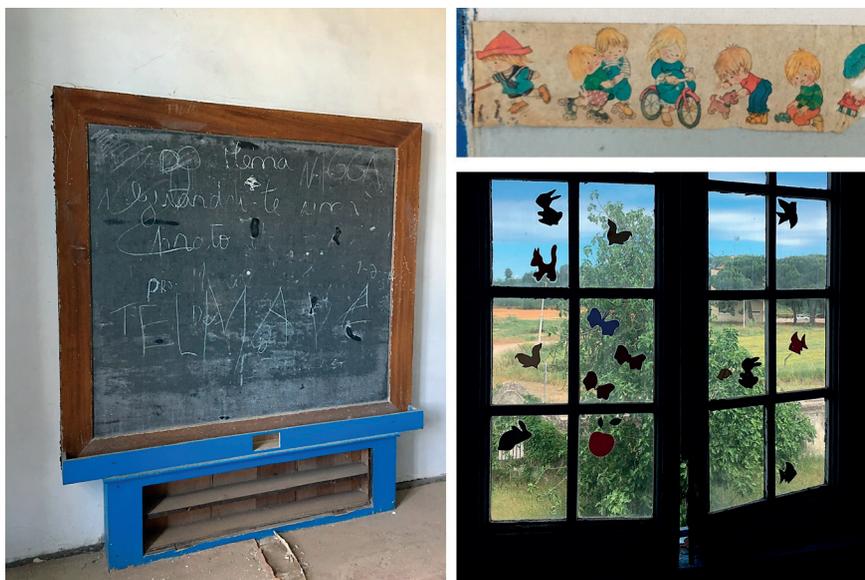
**Fig. 11.** Alguns dos elementos ainda presentes no edifício que remetem para uma história de 100 anos ao serviço do ensino.

Apesar destes desafios, a Escola Camões mantém a sua identidade única e carácter distintivo. Como um edifício projetado especificamente para a educação, preservou a sua função ao longo de quase um século (fig. 11). Assim, a sua renovação deve visar a preservação do máximo de tecido original do edifício e a manutenção da sua função educativa. Durante a sua história, a escola ganhou uma dimensão que vai além da transmissão de conhecimento. Henrique Leal (2001) destaca que, enquanto Escola de Aprendizizes da CP, a Escola Camões tornou-se um espaço de liberdade e um símbolo de identidade. Da mesma forma, entrevistas com ex-alunos do Liceu revelam experiências ligadas à Revolução de Abril de 1974, ancoradas nos espaços da Escola Camões.
