territorium 31 (I), 2024, 43-58

INUNDAÇÕES E UNIDADES CONSTRUÍDAS EM MARABÁ: UM ESTUDO DE CASO NA AMAZÔNIA BRASILEIRA*

FLOODS AND BUILT UNITS IN MARABÁ: A CASE STUDY IN THE BRAZILIAN AMAZON

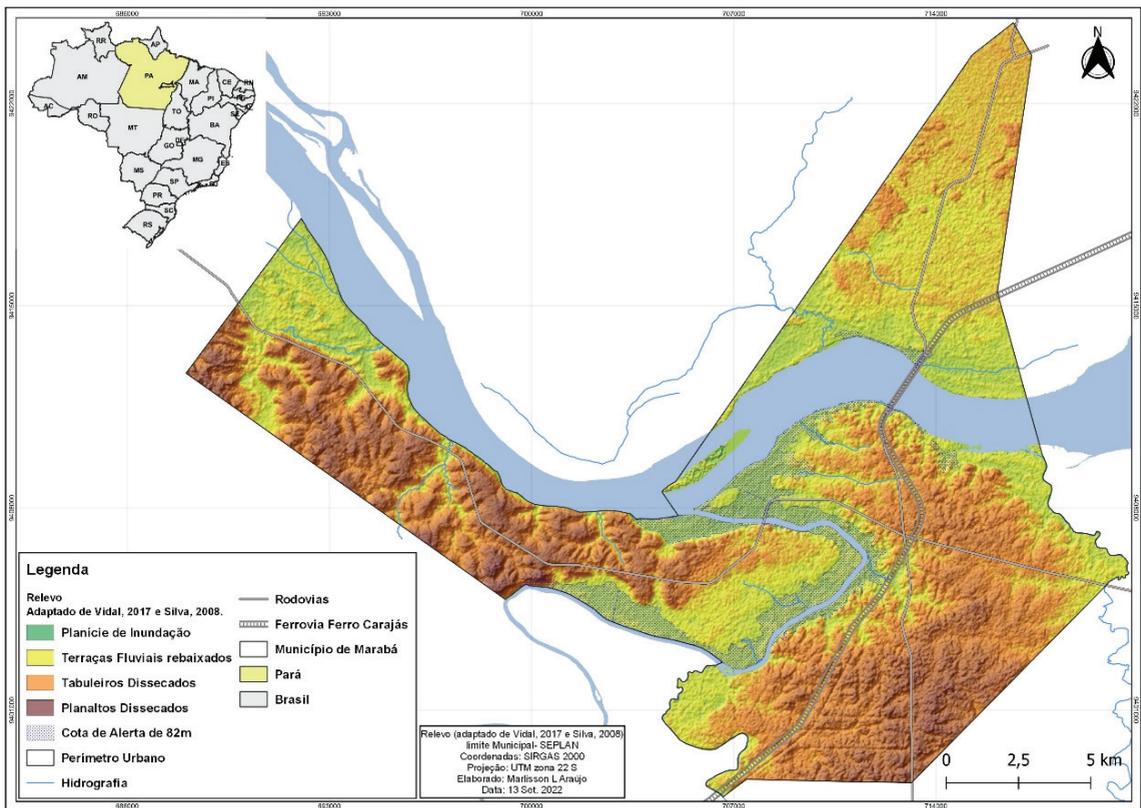
Fig. 5 - Mapa geomorfológico do perímetro urbano de Marabá (Fonte: Elaborado pelo autor, com base em Vidal (2017) e Silva (2008).

A geomorfologia predominante no perímetro urbano de Marabá caracteriza-se pelas planícies de inundação, terraços fluviais rebaixados, tabuleiros dissecados e planaltos dissecados. As áreas de planícies possuem as menores cotas topográficas, que variam entre 56 a 85m e margeiam os rios Tocantins e Itacaiunas. A planície em questão encontra-se totalmente ocupada pela mancha urbana, que recebe influência direta das formas de uso e ocupação, sobretudo pela impermeabilização ocasionada para a construção dos imóveis e dos arruamentos (avenidas, ruas, calçamento) (Vidal, 2017) (fig. 5).

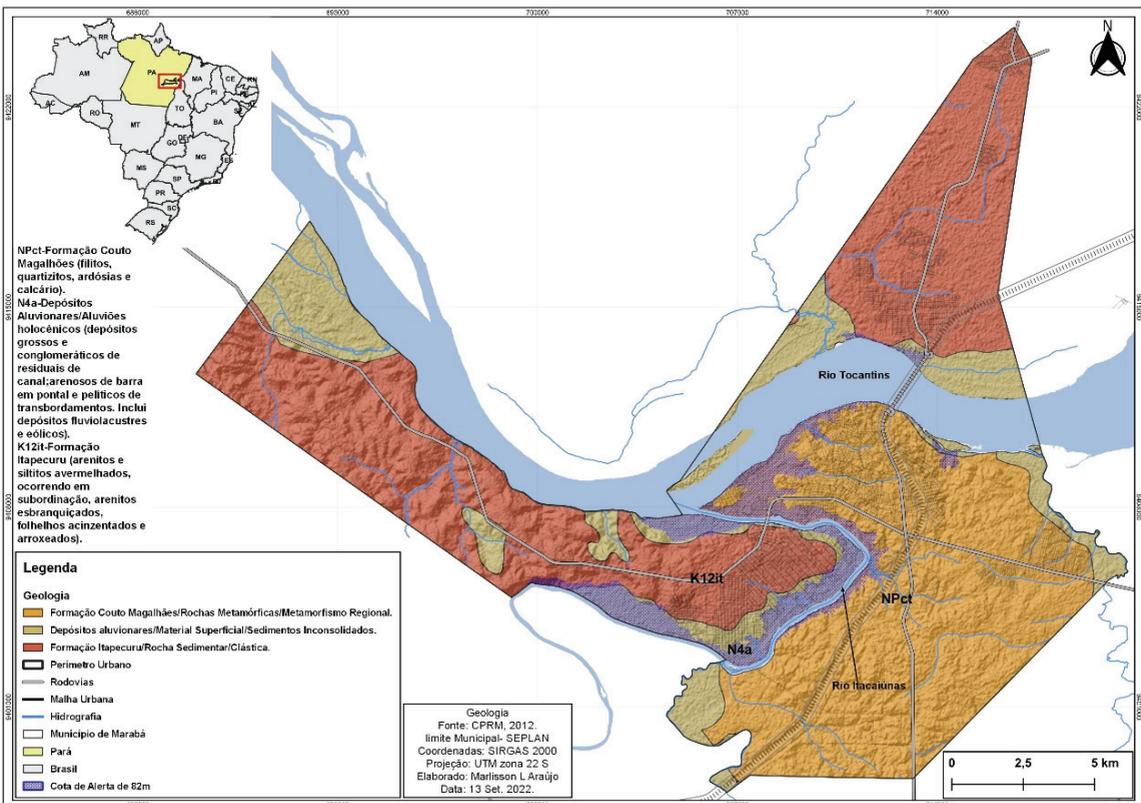
Fig. 6 - Mapa geológico do Perímetro Urbano de Marabá (Fonte: Elaborado pelo autor, com base em CPRM (2012).

As formações geológicas que predominam na área são Couto Magalhães com predominância de rochas metamórficas; depósitos aluvionares, com material superficial e sedimentos inconsolidados e formação Itapecuru constituída de rochas sedimentares/clástica (CPRM, 2012) (fig. 6).

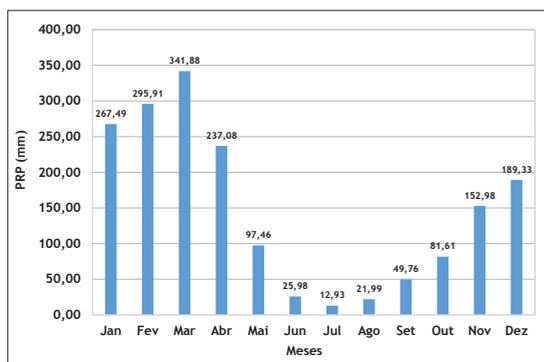
Fig. 7 - Precipitação média mensal de Marabá (1978 - 2021)
(Fonte dos dados: Inmet, 2022).

variou entre 223,75mm a 371,94mm atrelado a esse aumento no volume das precipitações há um acréscimo considerável na vazão e no volume de água nos rios Tocantins e Itacaiúnas, que conseqüentemente extrapolam os limites de seus leitos normais para as áreas marginais (TABELA I e fig. 7).

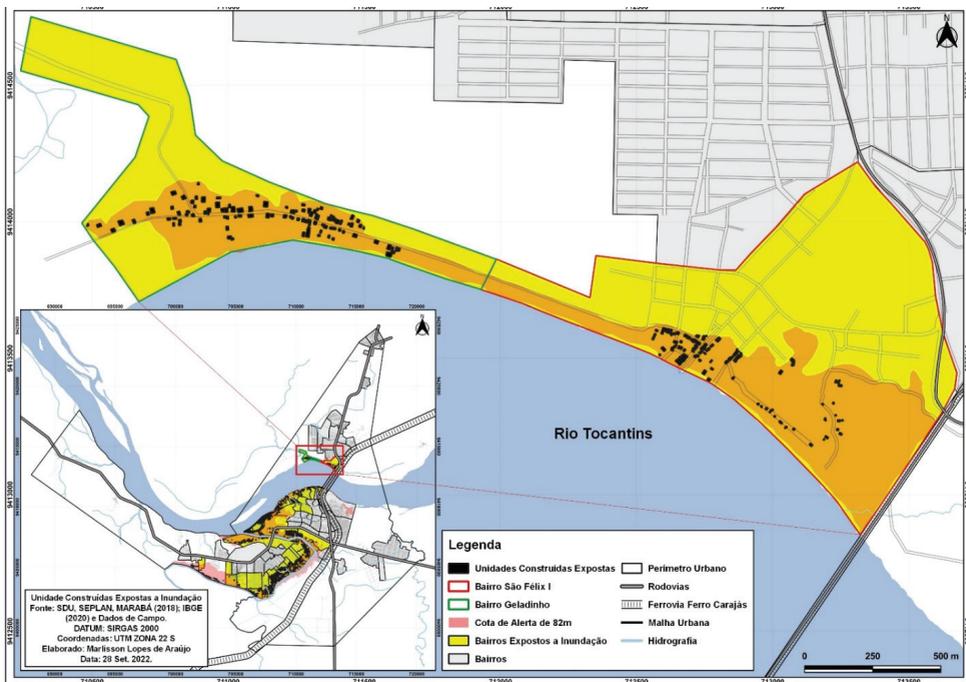
Fig. 9 - Mapa de Unidades Construídas e Bairros expostos a Inundação núcleo São Félix.

inundação mais relevantes os bairros foram afetados diretamente em virtude da sua proximidade com o rio, assim como sua topografia e declividade favorecem a intensidade do impacto desastroso na área. Em Janeiro de 2022, o rio tocantins atingiu a cota de 13,10m acima do seu nível normal e atingiu aproximadamente 220 unidades construídas, além de ruas, avenidas, passagens observado *in loco* durante a pesquisa de campo (fot. 1a/1b e fig. 9).

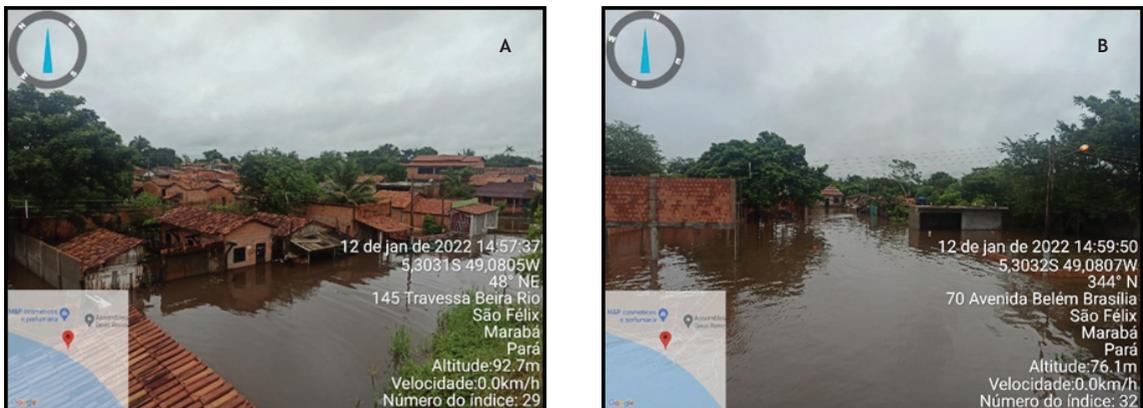
Fot. 1 - Moradias expostas à inundação no Núcleo São Félix/2022 (Fonte: Arquivo do Autor, 2022).

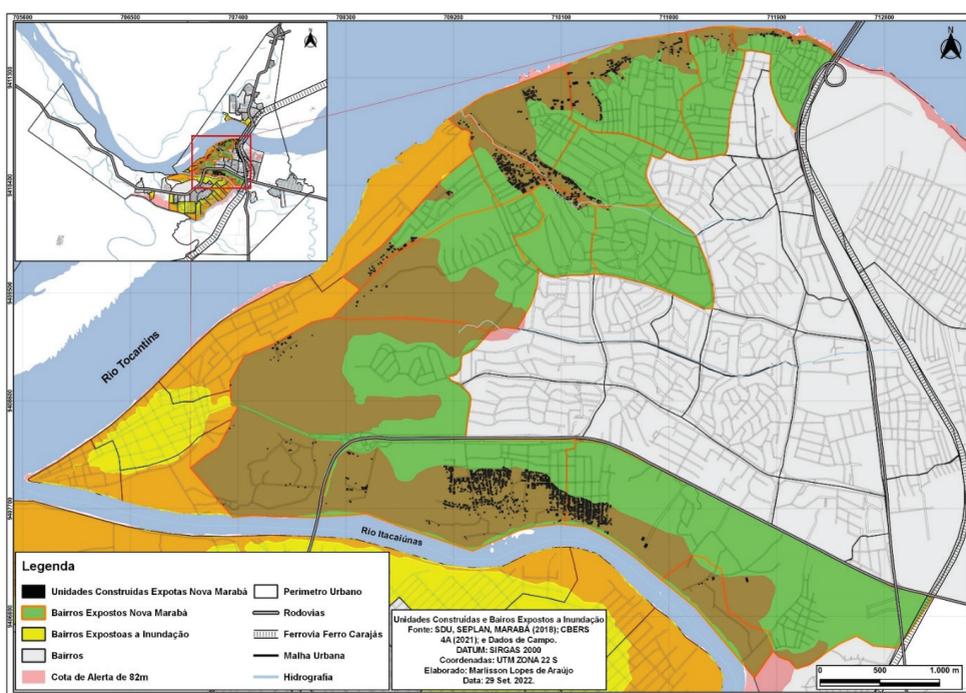
Fig. 10 - Mapa de Unidades Construídas e Bairros expostos a Inundação núcleo Nova Marabá.

inundação, além de ruas e avenidas, conforme ilustrado nas fotografias (fot. 2a/2b e fig. 10).

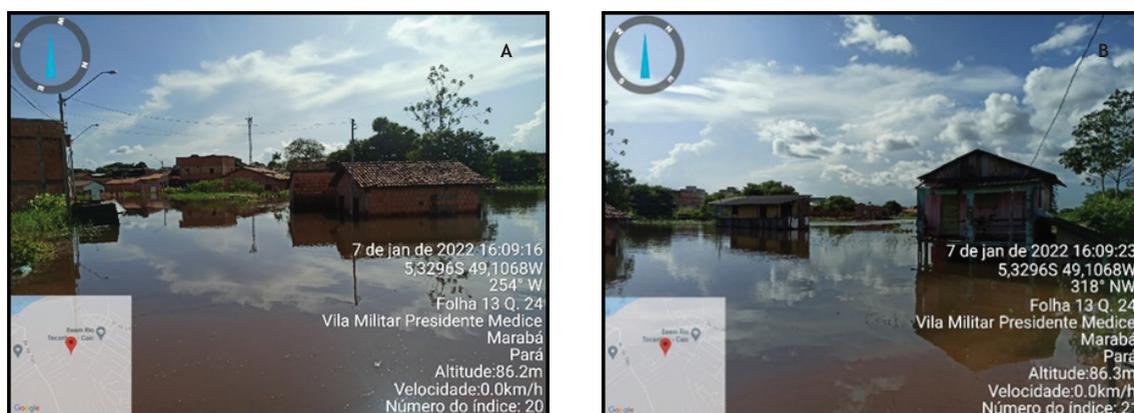
Fot. 2 - Moradias expostas a inundação na Folha 13 no Núcleo Nova Marabá (Fonte: arquivo do autor, 2022).

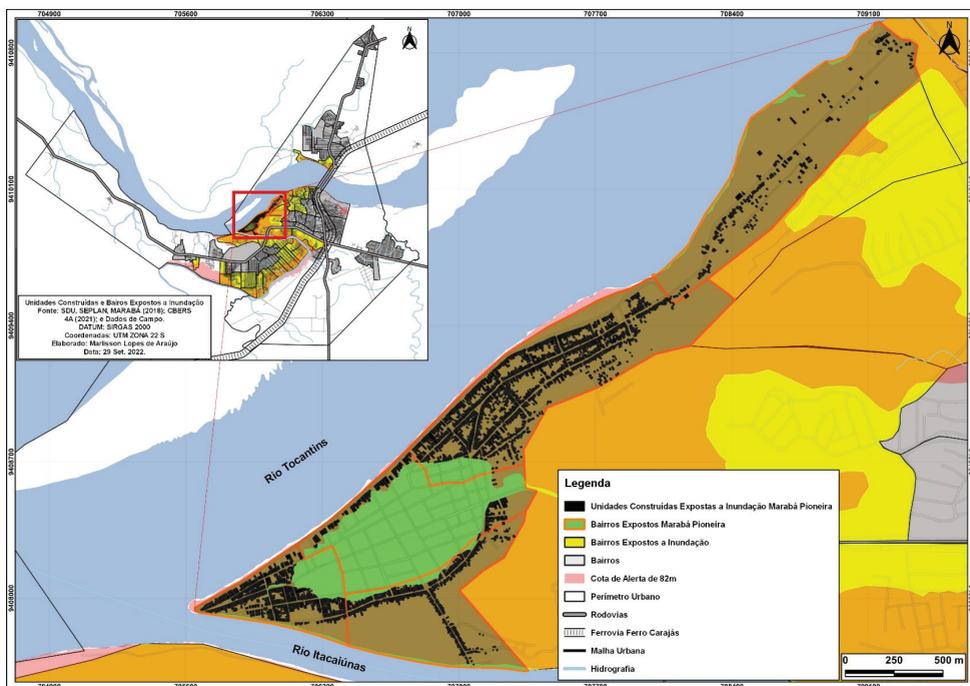
Fig. 11 - Mapa de Unidades Construídas e Bairros expostos a Inundação núcleo Marabá Pioneira.

Esse núcleo possui uma baixa topografia que varia de 53 a 70 metros. Observa-se que essas áreas estão localizadas predominantemente na faixa de abrangência da cota de alerta de 82 metros, assim como em áreas de alta e média suscetibilidade a inundação. Foram mapeadas aproximadamente 2684 unidades construídas expostas a inundação, o bairro com maior quantitativo de exposição é o Santa Rosa com 1398 (fig. 11 e fot. 3a/3b).

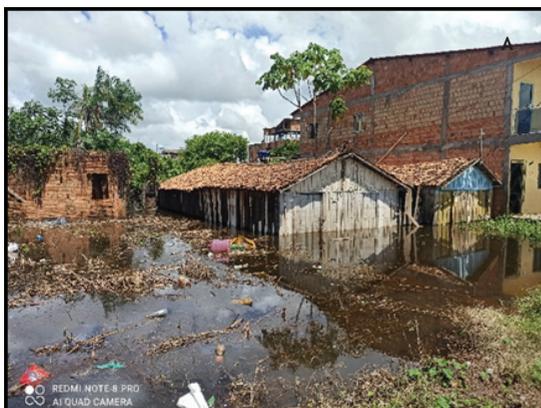
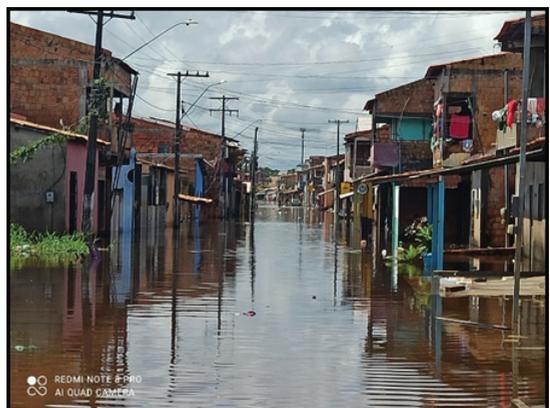
Fot. 3 - Moradias expostas a inundação no Núcleo Marabá Pioneira (Fonte: Arquivo do autor, 2022).

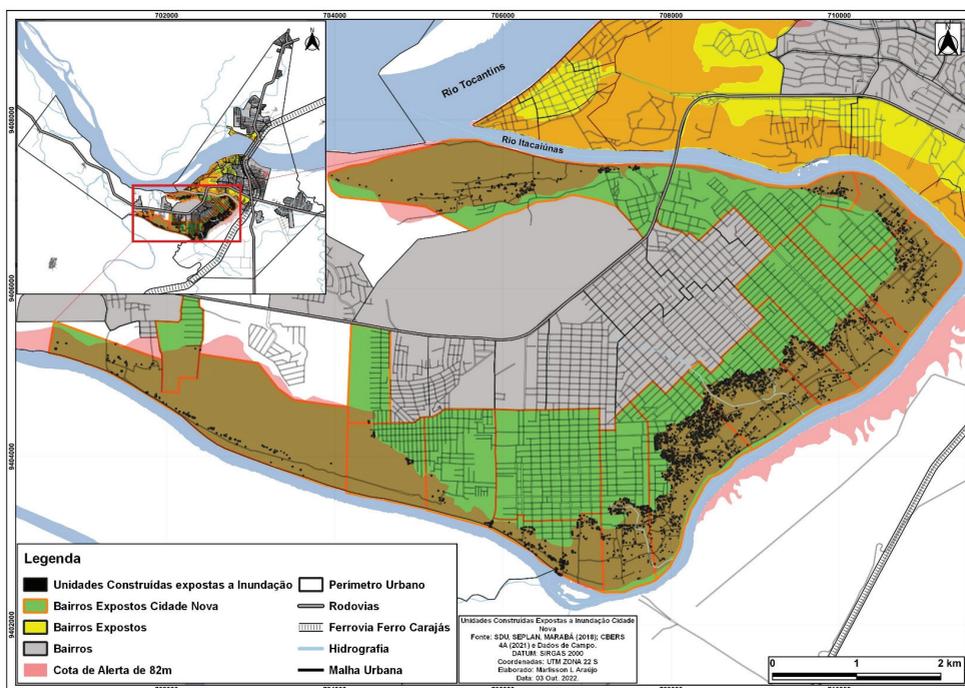
Fig. 12 - Mapa de Unidades Construídas e Bairros expostos a Inundação núcleo Cidade Nova.

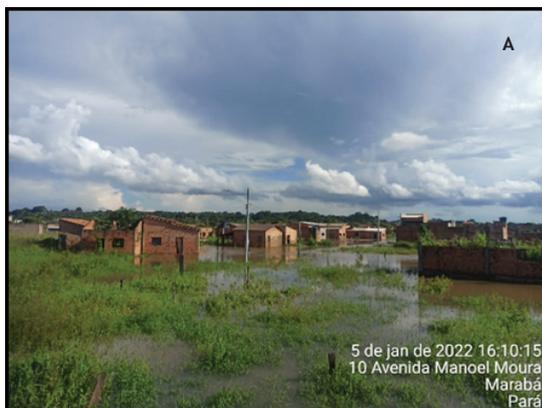
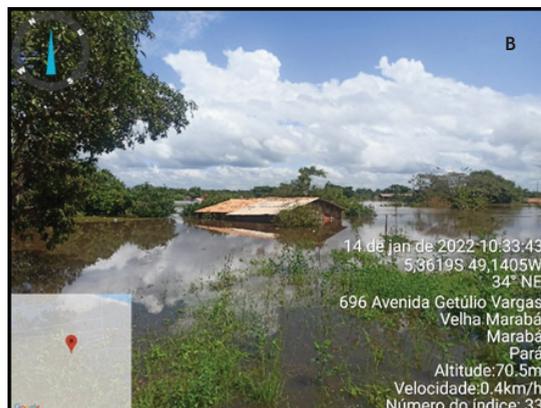
Fot. 4 - Moradias expostas a inundação no Núcleo Cidade Nova (Fonte: Arquivo do autor, 2022).
