RISCOS AMBIENTAIS DECORRENTES DA OCUPAÇÃO IRREGULAR:
ESTUDO DE CASO NO BAIRRO DO PASSARINHO, RECIFE-PE*

ENVIRONMENTAL RISKS ARISING FROM IRREGULAR OCCUPATION:
CASE STUDY IN THE NEIGHBOURHOOD OF PASSARINHO, RECIFE-PE

Este artigo é parte integrante da Revista *Territorium*, n.º 31 (II), 2024, © Riscos, ISSN: 0872-8941.

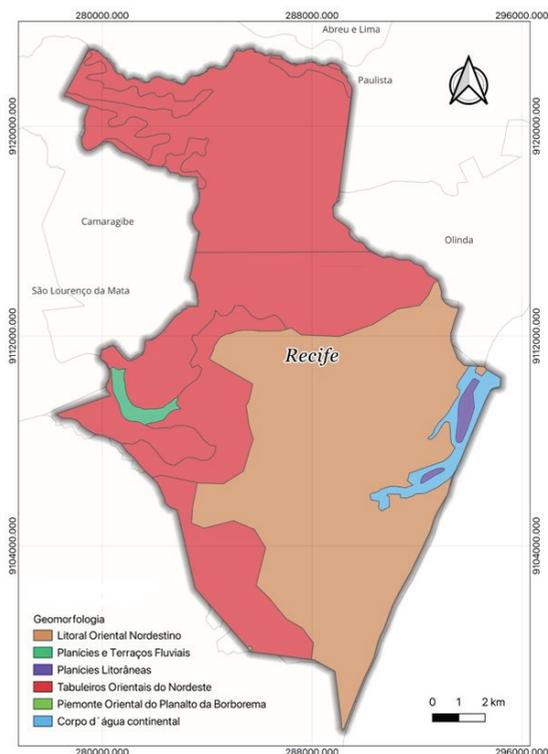
Fig. 2 - Mapa de geomorfologia (Elaborado em 2023).

Quanto a geomorfologia (fig. 2), o município de Recife está inserido em três unidades morfoestruturais, sendo eles, planícies litorâneas, planícies e terraços fluviais, tabuleiros orientais do nordeste e o piemonte oriental do planalto da Borborema, sendo cerca de 75 % de seu território composto por encostas que, por meio de ações antrópicas, podem adquirir comportamentos instáveis.

Segundo a EMBRAPA (2022), os tabuleiros costeiros abrangem planaltos de origem sedimentar, com vales estreitos e declives acentuados, com fundos de amplas várzeas e declividade suaves e abertas. Sob o mesmo contexto, as planícies litorâneas e fluviais são formadas por processos relacionados à erosão, transporte e

deposição de sedimentos. O piemonte oriental da Borborema é um relevo de degradação em um maciço cristalino pré-cambriano com uma vasta superfície plana intercalada com morros amplos a montanhosos (Ferreira, Dantas e Chinzato, 2014).

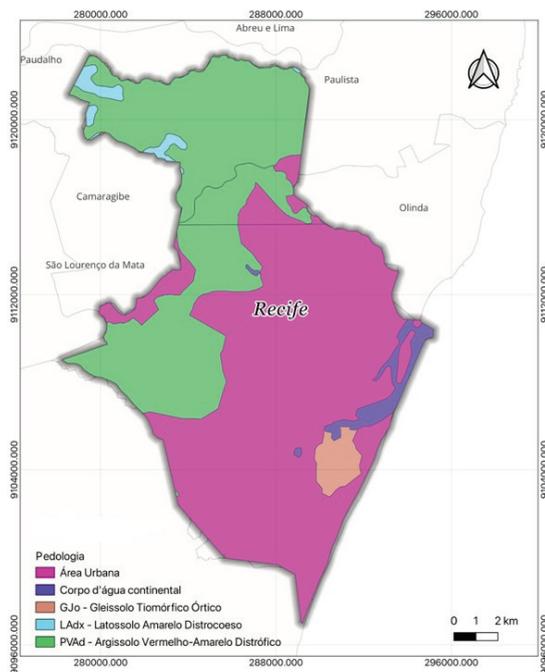
Fig. 3 - Mapa de pedologia (Elaborado em 2023).

Na fig. 3, pode-se observar que a cidade de Recife possui uma predominância de áreas urbanas. Ainda é possível observar pequenas massas de gleissolos, solos hidromórficos presentes em áreas encharcadas; argissolos vermelho- amarelo, influentes na ocorrência de deslizamentos e latossolo amarelo que são observados nas encostas (EMBRAPA, 2001, Santana, 2020).

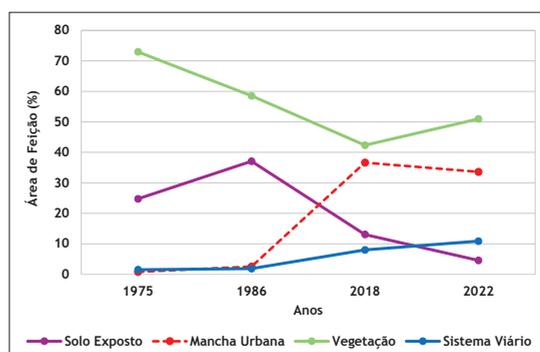
Fig. 4 - Área e porcentagem correspondentes a cada feição (Elaborado em 2023).

A partir das novas cartas digitais, foi possível quantificar, assim como, perceber a dinâmica de mudanças das quatro classes de ocupações do solo analisadas e sua correspondente proporção, conforme (TABELA II). Nota-se um padrão evolutivo para duas feições: vegetação e mancha urbana, onde tais feições se desenvolveram de maneira oposta. Enquanto a presença de vegetação diminuiu ao longo dos anos, de 19,25 para 13,45 hectares, a mancha urbana aumentou rapidamente evoluindo de 0,21 para 8,86 hectares, podendo ser verificada na fig 4.

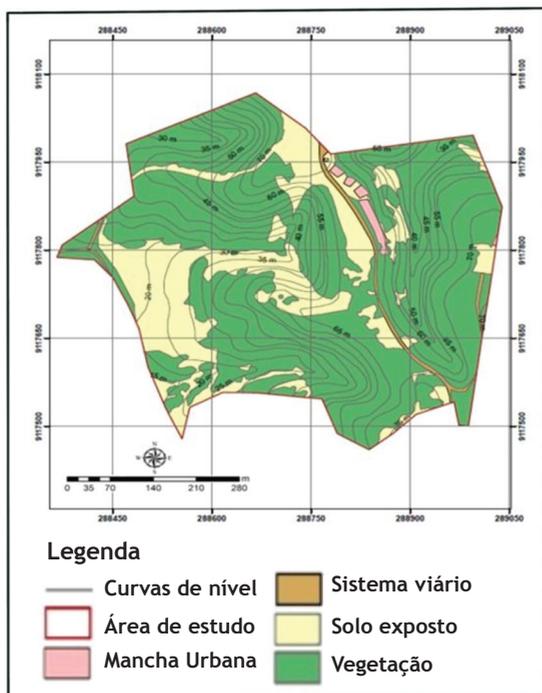
Fig. 5 - Mapa da ocupação territorial (1975)
(Elaborado em 2021).

estudo. Conforme a ortofotocarta de 1975, a vegetação nativa era a classe de ocupação de solo predominante, ocupando o equivalente a quase 73 % da área total (fig. 5). Esse fato está alinhado com a história da urbanização das grandes cidades brasileiras, que teve sua intensificação a partir dos anos 70, como também à própria história do bairro do Passarinho, o qual, de acordo com Alencar (2013), foi fundado efetivamente no ano de 1989.

A mancha urbana presente no primeiro ano do estudo configurava apenas 0,79 % da área, o equivalente a 2.081,52 m². Quanto à taxa de solo exposto, esta constituía aproximadamente ¼ da área, 24,75%, e ocorria com maior intensidade em terrenos de menor altitude. Após 11 anos, em 1986, houve avanço da mancha urbana que passou a ocupar pouco mais do triplo da área verificada em 1975, passando de 2.081,52 m² para 6.636,25 m².

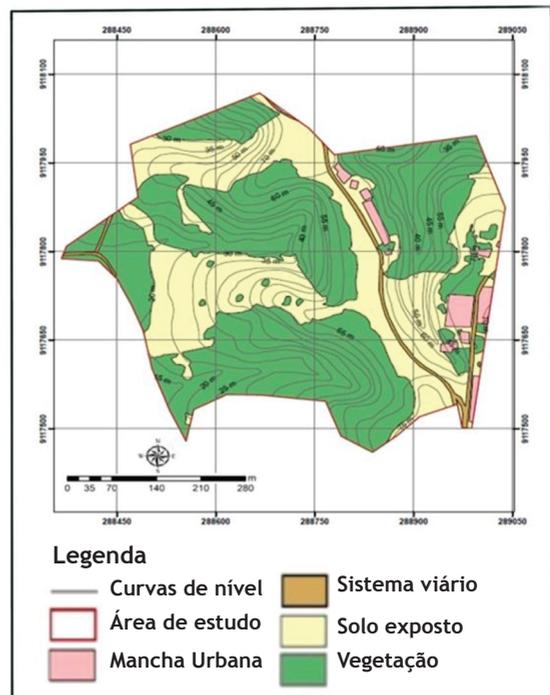
Fig. 6 - Mapa da ocupação territorial (1986)
(Elaborado em 2021).

houve aumento dos processos erosivos ocasionados pela falta de cobertura em aproximadamente 40 % da área.

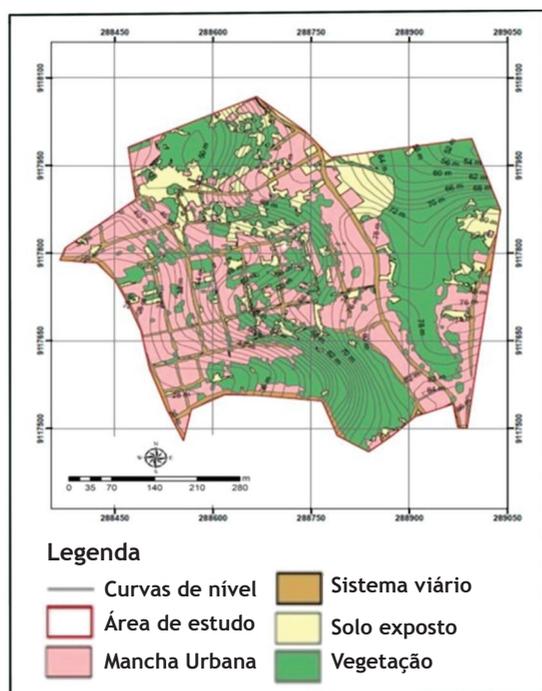
Fig. 7 - Mapa da ocupação territorial (2018)
(Elaborado em 2021).

Desta maneira, pode-se concluir que, os dados referentes a um recorte temporal de 47 anos de ocupação da área de estudo no bairro do Passarinho, a feição mancha urbana obteve resultado bastante elevado, com crescimento avaliado em 4.119,05 %, seguida do sistema viário, com 635,90 % de aumento. Em contrapartida, houve redução das áreas de solo exposto, com variação negativa de 81,62 % e, mais preocupante, da área composta por vegetação, que obteve uma redução de 30,13 %.

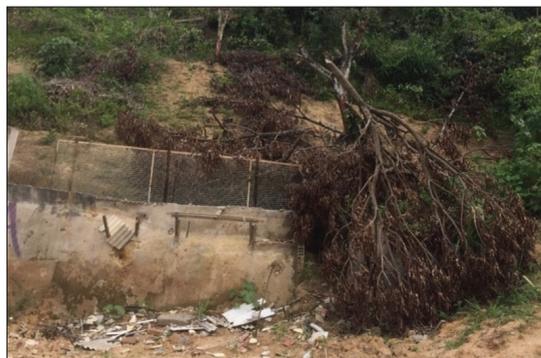
Foram identificados resíduos de árvores e terrenos com solo exposto, características que indicam a supressão da vegetação nativa, impulsionado pela invasão urbana (fot. 1). Esse fato é confirmado se compara com os mapas temporais, com a evolução da ocupação do solo em que as áreas onde antes havia vegetação, foram predominantemente ocupadas pela mancha urbana.

Fot. 1 - Resíduos vegetais em terreno com solo exposto (Fotografia dos autores, tirada em 2021).

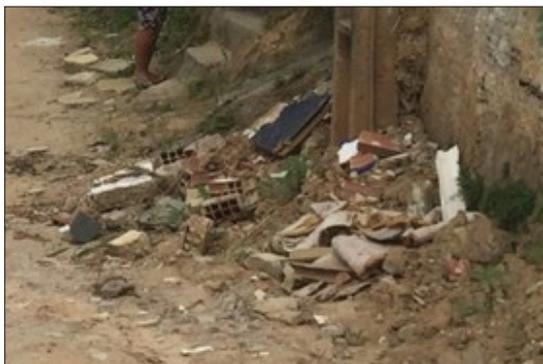
Foi observado não só a deposição irregular de resíduos domésticos, como também de resíduos da construção civil (fot. 2), principalmente, nas ruas e às margens do canal existente na área.

Fot. 2 - Deposição irregular de resíduos de construção/ demolição ((Fotografia dos autores, tirada em 2021).

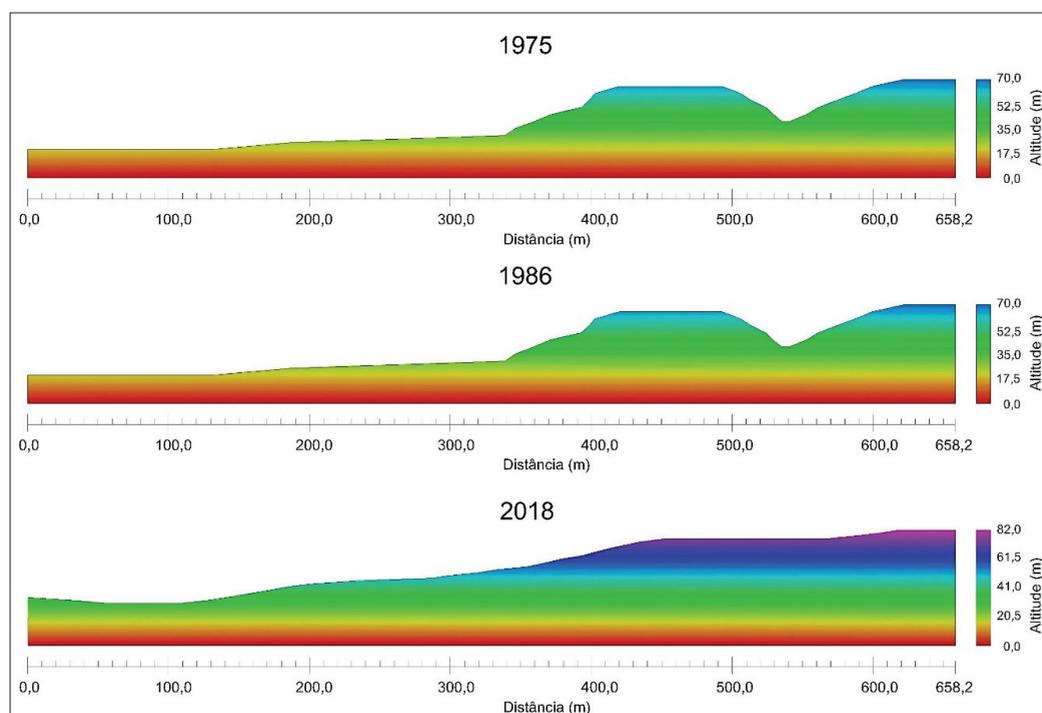
Fig. 9 - Variação dos níveis de base: 1975, 1986 e 2018 (Elaborado em 2021).

Em 32 anos, o pico da seção teve uma alteração de mais 12 metros, passando de 70 para 82 metros de altitude. Já o ponto mais baixo sofreu um acréscimo de 14 metros, variando de 20 para 34 metros. As mudanças observadas nas imagens evidenciam a ocorrência de processos de erosão e deslizamento de montante à jusante.
