**IDENTIFICAÇÃO E MAPEAMENTO DAS ÁREAS DE RISCO DE AFOGAMENTO  
RELACIONADAS COM CORRENTES DE RETORNO NO LITORAL POTIGUAR, RN - BRASIL\***

**IDENTIFICATION AND MAPPING OF DROWNING RISK AREAS  
RELATED TO RIP CURRENTS ON THE POTIGUAR COAST, RN - BRAZIL**

Este artigo é parte integrante da Revista *Territorium*, n.º 31 (N.º Especial), 2024, © Riscos, ISSN: 0872-8941.

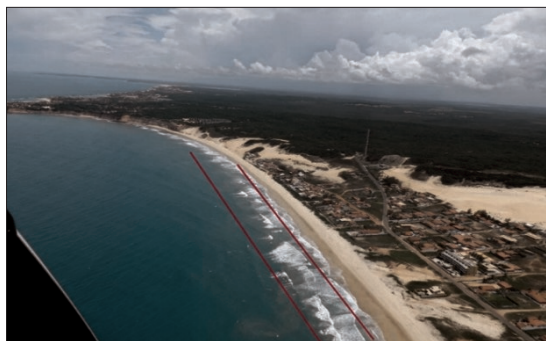
**Fot. 2** - Zona de surfe destacada pela arrebenção de onda com espuma branca

**Photo 2** - Surf area highlighted by breaking waves with white foam (Source: Personal file of this study team, 2021).

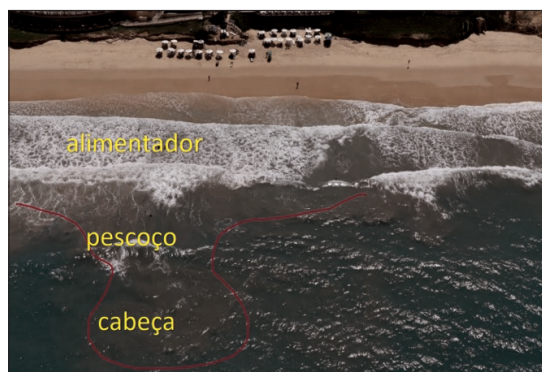
**Fot. 3** - Componentes da corrente de retorno  
(Fonte: Arquivo pessoal da equipe deste estudo, 2021).

**Photo. 3** - Rip current components  
(Source: Personal file of this study team, 2021).

De uma maneira geral, as correntes de retorno apresentam formas distintas, porém de forma similar apresentam estruturas morfológicas de um alimentador, sendo toda a água que converge para a corrente, a qual se desloca pelas laterais entre os bancos de sedimentos. Além disso, há o pescoço, sendo o local onde as águas retornam da praia para o mar e ganham força sobre as ondas que vem em direção à praia, assim formando um canal de forte drenagem de água. E por último há a cabeça, sendo essa a área em que a água consegue se sobressair sobre a zona de surfe, porém se dissipando e perdendo a sua força de arrasto. Tais características estão evidenciadas na fot. 3 a seguir (Carvalho, 2002).

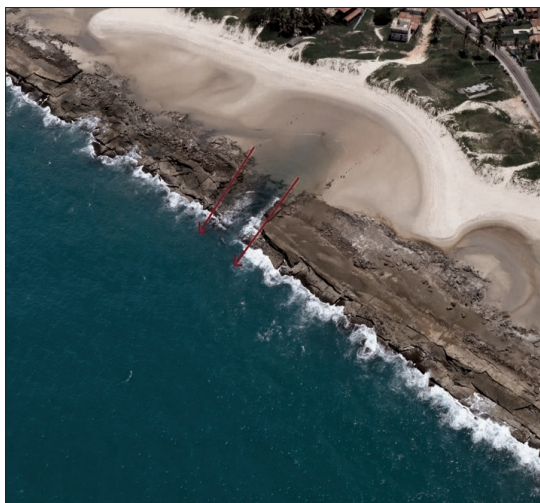
**Fot. 4** - Marcação do canal da corrente de retorno fixa e *beachrocks* (Fonte: Arquivo pessoal da equipe deste estudo, 2021).

**Photo 4** - Marking of the fixed rip current channel and *beach-rocks* (Source: Personal file of this study team, 2021).

Sobre a morfologia da praia em questão, apresenta uma barreira de *beachrocks* (fot. 4) que protegem a praia do efeito das ondas, criando no período de preia-mar (ou maré cheia) uma piscina de água tranquila para o banho. Os riscos aumentam à medida que inicia a maré de vazante fazendo com que o fluxo de água que retorna ao mar por abertura na barreira de *beachrocks* (rochas de arenito sedimentadas cimentadas através de carbonatação) flua muito rapidamente exigindo atenção constante dos banhistas e guarda-vidas que trabalham na prevenção. É importante salientar que por a corrente de retorno ser fixa facilita a sinalização com bandeiras na beira da praia (Neto, Córdoba e Vital, 2013).

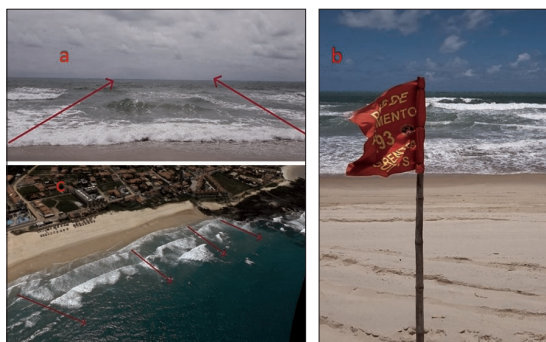
**Fot. 5** - Dinâmica da praia de Búzios  
(Fonte: Arquivo pessoal da equipe deste estudo, 2019).

*Photo 5 - Dynamics of Búzios beach*  
(Source: Personal file of this study team, 2019).

A fot. 5 denota uma corrente de retorno vista de frente (a); bandeira de sinalização de risco de afogamento em frente a corrente de retorno (b); sequência de correntes de retorno avistadas em fotografia aérea (sinalizadas com setas em vermelho) (c), todas as imagens são da praia de Búzios.

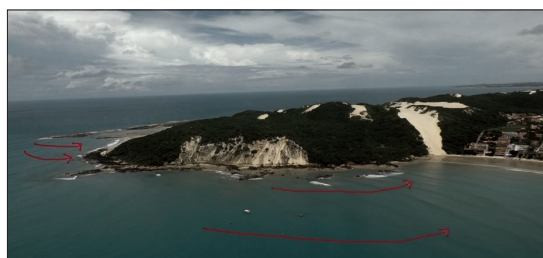
**Fot. 6** - Dinâmica das correntes na praia de Ponta Negra  
(Fonte: Arquivo pessoal da equipe deste estudo, 2021).

*Photo 6 - Dynamics of currents on Ponta Negra beach*  
(Source: Personal file of this study team, 2021).

A praia de Ponta Negra está localizada no município do Natal e apresenta uma forte presença de público durante todo o ano, por ser um dos cartões-postais do Estado com o morro do careca e com grande beleza cênica. Porém, isto não a isenta de ter aproximadamente três correntes de retorno móveis e um indicador de circulação transversal. Assim, a Ponta Negra caracteriza-se por ser uma praia tranquila para banhos, sendo que na sua parte localizada próximo ao morro do careca as águas são mais tranquilas (fot. 6), pois as ondas passam por um processo de difração no promontório antes de atingir a face praial.

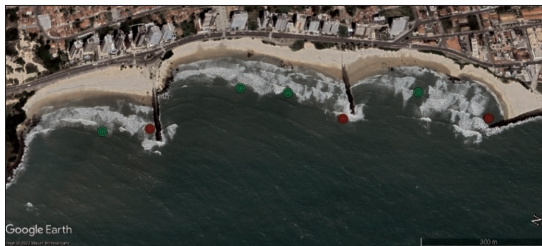
**Fig. 6 - Pontos das correntes de retornos próximos aos quebra-mares** (Fonte: Adaptado pelos autores a partir do Google Earth pro, 2021).

*Fig. 6 - Rip current points close to breakwaters (Source: Adapted by the authors from Google Earth pro, 2021).*

Na sequência, as praias de Miami e Areia Preta estão localizadas na zona leste de Natal, são praias urbanas que são limitadas por um quebra-mar, as quais têm como frequentadores os moradores das proximidades, surfistas e, em períodos de férias, por turistas. Seus riscos estão associados aos três quebra-mares presentes nas duas praias, que propiciam a presença de três correntes de retorno fixas e quatro correntes de retorno móveis. Dito isso, são praias que exigem bastante atenção em período de baixa mar pois a força de arrasto das correntes é grande e podem ocasionar choques entre os banhistas arrastados pela correnteza contra as rochas que fazem parte do quebra-mar (arrecifes artificiais) além dos afloramentos rochosos da própria praia. Na fig. 6 é possível perceber as correntes de retorno fixas (pontos vermelhos) ao lado de espigões/promontórios (pontos em vermelho), e móveis (pontos verdes), na praia Miami/Areia Preta.

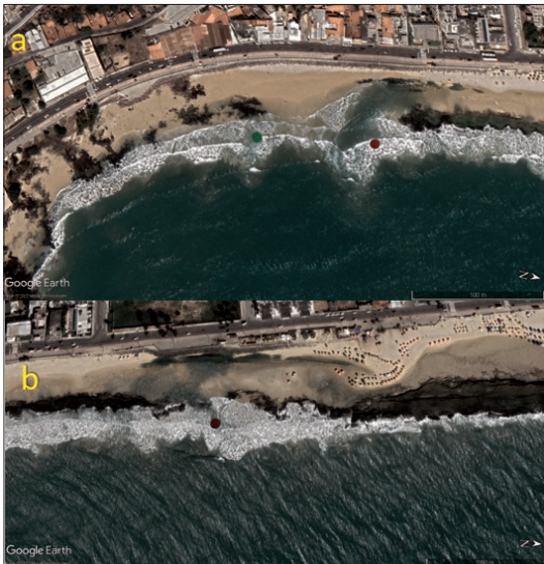
**Fig. 8** - Dinâmica das correntes de retorno das praias dos Artistas e Meio (Fonte: Adaptado pelos autores a partir do Google Earth pro, 2022).

**Fig. 8** - Dynamics of the return currents of the beaches of Artistas and Meio (Source: Adapted by the authors from Google Earth pro, 2022).

leste da capital Natal nos finais de semana apresentam grande fluxo de banhistas, sobretudo os nativos da cidade. Assim, a praia dos Artistas ocupa uma faixa maior de areia e alguns afloramentos rochosos, apresentando uma corrente de retorno móvel e uma corrente de retorno fixa. Ainda, cabe dizer que ao contrário da praia dos Artistas, a praia do Meio apresenta uma corrente de retorno do tipo fixa, cuja localização varia entre a lacuna entre os recifes. De acordo com fig. 8, é possível ver a localização das correntes de retorno fixas (pontos vermelhos) e móveis (pontos verdes) na praia dos Artistas (a) e praia do Meio (b).

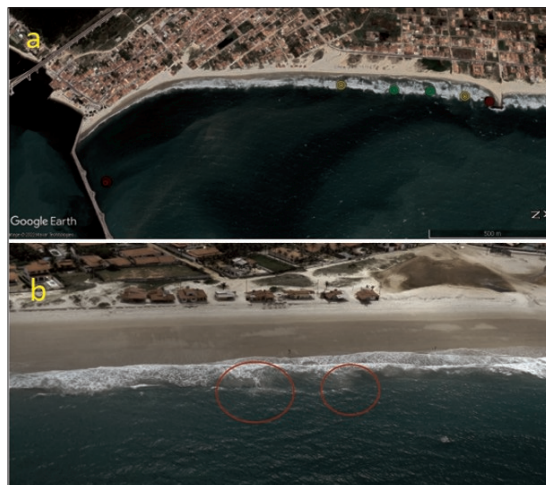
**Fig. 12** - Dinâmica das correntes na praia da Redinha  
(Fonte: Adaptado pelos autores a partir do Google Earth pro (2022) e Acervo dos autores (2021)).

**Fig. 12** - Dynamics of currents on Redinha beach  
(Source: Adapted by the authors from Google Earth pro (2022) and Authors' collection (2021)).

no estuário do rio Potengi e um espigão no seu outro limite com a vizinha praia de Santa Rita ao norte. Nesse contexto, essas duas estruturas apresentam correntes de retorno fixas, ainda há duas correntes de retorno móveis e dois indicadores de circulação transversais. Na fig. 12, em (a) é possível ver localização das correntes de retorno fixas (pontos vermelhos), móveis (pontos verdes) e indicadores de circulação transversais (pontos amarelos); e em (b) imagem aérea de ICT (círculos vermelhos).
