MOVIMENTOS EM MASSA NA LOCALIDADE DE VENEZA, CONCELHO DE SÃO DOMINGOS - CABO VERDE*

MASS MOVEMENT IN THE NEIGHBOURHOOD OF VENEZA, SÃO DOMINGOS MUNICIPALITY - CAPE VERDE

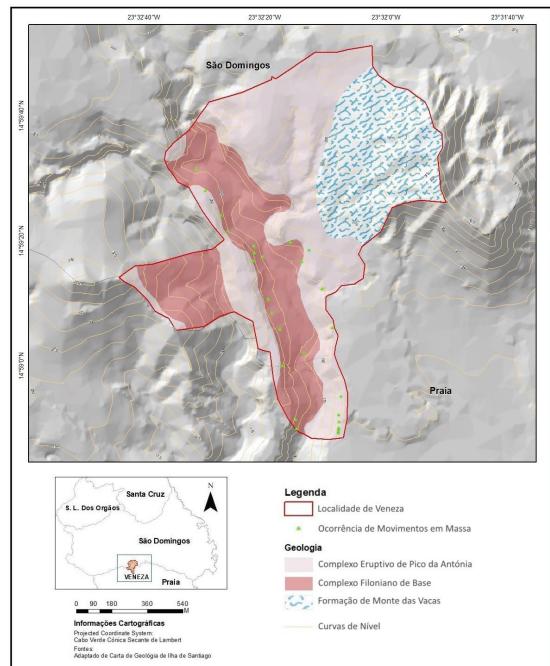
De acordo com a carta geológica da ilha de Santiago (Serralheiro *et al.*, 1976), na localidade de Veneza as formações geológicas encontradas são: Complexo Eruptivo de Pico da Antónia (PA), Complexo Filoniano de Base (CA) e Formação de Monte das Vacas (MV) (fig. 2). O Complexo eruptivo de Pico da Antónia (PA) abrange a maior parte da área aflorante da ilha (Serralheiro *et al.*, 1976), integrando essencialmente mantos basálticos. As rochas do Complexo eruptivo do Pico da Antónia (PA) são responsáveis pelas maiores altitudes do relevo e, também, pelos planaltos estruturais do sector oriental e meridional (Hernández, 2008, p. 43). O Complexo Filoniano de Base (CA) faz parte do Complexo Eruptivo Interno, Antigo, caracterizado pelo predomínio de formações basálticas, sendo estas as mais antigas na parte emersa da ilha. Geralmente bastante alteradas, as formações deste complexo são as predominantes nesta região, conforme descrito por Serralheiro *et al.* (1976, cit. por Hernández, 2008, p. 36). Correspondendo à Formação do Monte das Vacas (MV), a última manifestação vulcânica da ilha de Santiago está representada por cerca de 50 cones de piroclastos basálticos (tufos, bagacina, bombas, escórias) e pequenos derrames (Hernández, 2008, p. 48).

Fig. 2 - Geologia da localidade de Veneza.

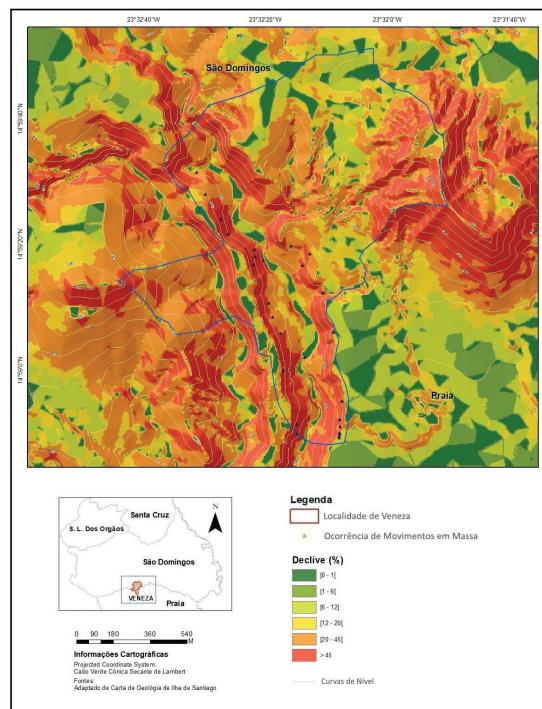
Fig. 4 - Declives da localidade de Venezuela.

Declive é também variável a ser levada em consideração, uma vez que as encostas da área estudada, na sua maioria, possuem declive superior a 12%.

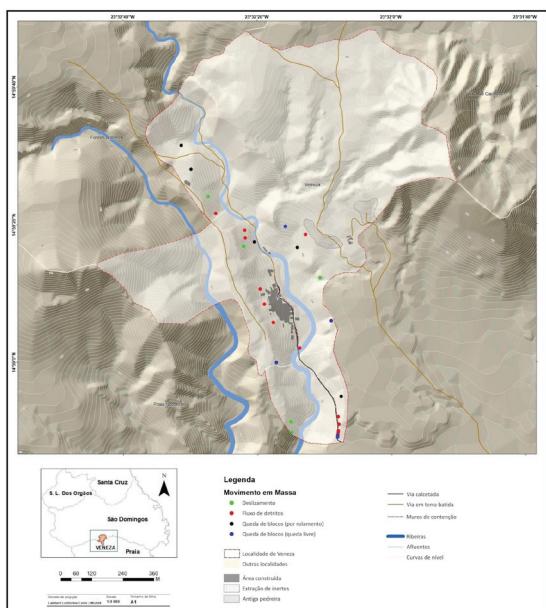
Na localidade de Veneza a ocorrência de movimentos em massa é bem visível na paisagem local. Esse processo geomorfológico distribui-se tanto nas encostas voltadas a oeste como a leste, no vale da ribeira da Veneza (onde se localiza o aglomerado populacional) (fig. 7). Quanto à tipologia de movimentos em massa identificados, esta revela-se diversificada, abrangendo desde quedas de bloco (Flageollet e Weber, 1996) e clastos de diversas dimensões, fluxo de detritos (Corominas *et al.*, 1996) e deslizamentos (QUADRO I), verificando-se predomínio de um certo tipo de movimentos em relação a outros. Ainda a partir de observações *in loco*, é de constatar que alguns desses movimentos em massa atingem áreas significativas.

**Fig. 7 - Cartografia dos pontos de ocorrência de movimentos em massa na localidade (Fonte: Trabalho de campo, 2015 a 2019).****Fig. 7 - Cartography of the points of occurrence of mass movements in Veneza (Source: Fieldwork, 2015 to 2019).**

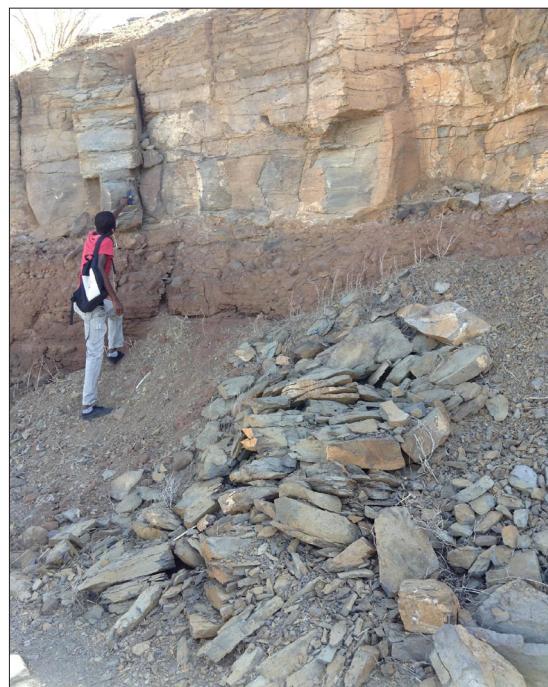
**Fot 1 - Queda de blocos em vertentes e depósito de tálus, na parte sul da localidade (estrada principal)**
(Fonte: Autores, 2015).**Photo 1 - Fallen blocks on slopes and deposit of talus, in the southern part of the neighbourhood (main road)**
(Source: Authors, 2015).

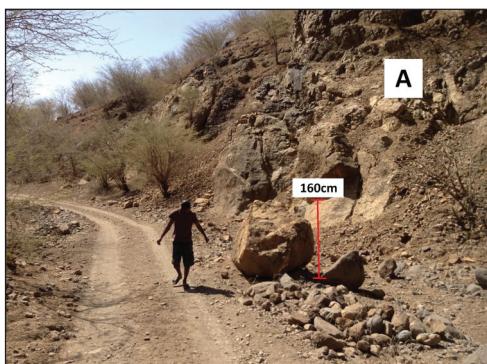
Ainda na área de estudo, a partir da queda abrupta de blocos, desencadeiam-se outros processos, nomeadamente, o rolamento ou a saltação de blocos, ao longo das vertentes, oriundos da desintegração da massa afectada. Os blocos provenientes desses processos possuem tamanhos variados, desde os de pequena dimensão aos de diâmetros maiores (fot. 2A). O mesmo

Fot. 2 - Queda de blocos na área de estudo: (A) Estrada de terra batida que dá acesso ao norte da localidade; (B) Proximidades da extinta pedreira local (Fonte: Autores, 2015).

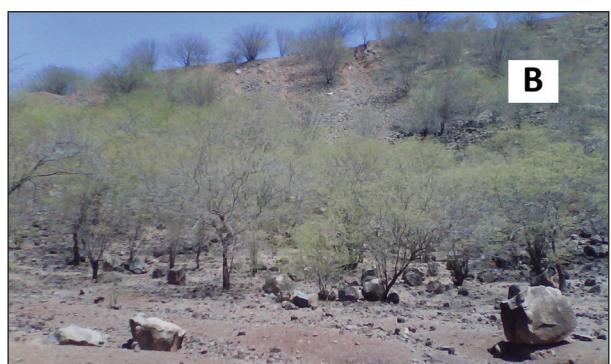
se verifica nas proximidades de áreas de pedreiras, algumas delas já abandonadas, onde a presença de material desagregado é mais significativa (fot. 2B).

Quanto aos fatores antrópicos mais importantes, é de realçar o corte dos talus para implantação da estrada que dá acesso a localidade e também a presença de uma pedreira que esteve em exploração por mais de cinquenta anos, mas está inativa desde 2006. Nas proximidades, há blocos de diferentes tamanhos originários da pedreira devido a processos de tombamento. Ainda é comum encontrar detritos nas encostas ao redor da pedreira. Assim, deve-se avaliar se os materiais depositados nas proximidades ainda representam algum risco para a população.

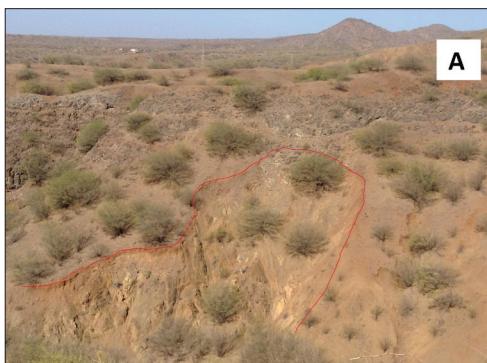
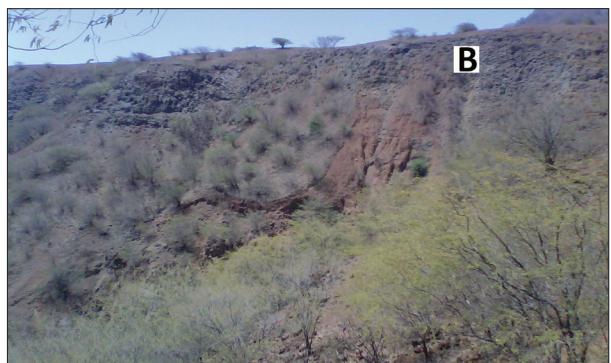
Na localidade, também se verificam deslizamentos, sendo este processo identificado em determinados pontos da área estudada, evidenciando cicatrizes notáveis na paisagem local (fot. 3A e 3B). Nas duas fotografias é possível identificar claramente as cicatrizes dos deslizamentos ocorridos. Importa salientar que locais com registos anteriores, ou seja, cicatrizes, podem constituir potenciais áreas para futura ocorrência desses eventos. Ainda em encostas locais, com perfil moderado a íngreme, verificam-se fluxos de detritos (fot. 4) caracterizados com presença elevada de materiais grosseiros. De acordo com a identificação e reconhecimento dos movimentos em massa realizados, este tipo de processo geomorfológico predomina nestas áreas.

Fot. 3 - Deslizamentos: (A) Parte sudoeste da localidade; (B) Parte oeste da localidade (Fonte: Autores, 2015).

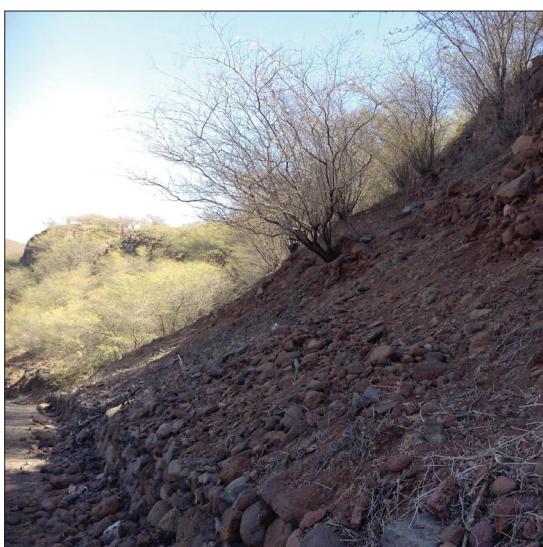
Fot. 4 - Fluxo de detritos a seco, por aproximadamente 250 metros na estrada calcetada (principal) (Fonte: Autores, 2015).

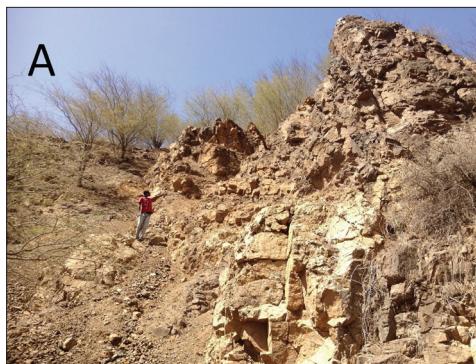
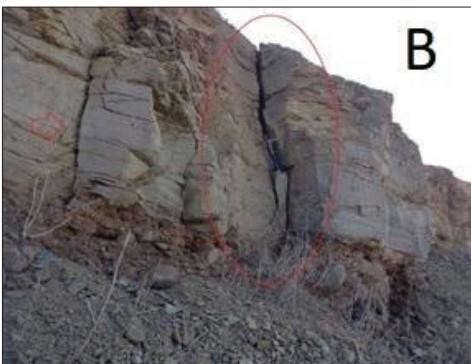
de blocos, ocorrem com maior frequência na época das chuvas. Facilmente se encontram na área de estudo rochas bastantes alteradas e fraturadas (fot. 5A e 5B).

Fot. 5 - Presença de rochas bastantes alteradas (A) e fraturas nos estratos rochosos (B) na área de estudo (Fonte: Autores, 2015).

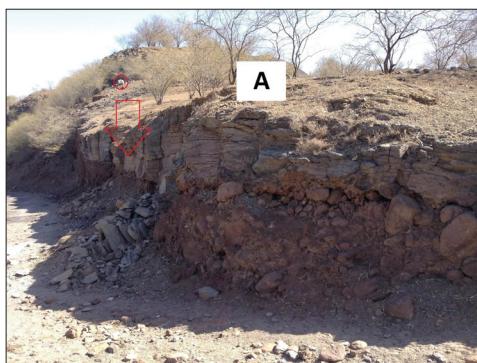
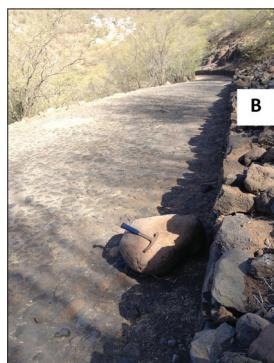
Conforme as observações *in loco*, logo na entrada da localidade nos deparamos com quedas de blocos numa vertente, com presença de blocos de tamanhos variados, em alguns casos com 100 cm de diâmetro. Tal processo estende-se por aproximadamente 100 metros de comprimento na estrada (fot. 4). Na estrada da localidade, há ocorrência de tombamento (ver fotografia 6B). Isso cria um risco de acidentes com veículos, ferimentos e até perda de vidas. Além disso, a estrada pode ser bloqueada devido a materiais resultantes desses movimentos, como quedas de blocos. Em eventos chuvosos, os detritos das áreas mais elevadas podem acumular em locais mais baixos, incluindo a estrada local, o que pode resultar no isolamento da localidade.

No que diz respeito aos fluxos de detritos a seco, estes frequentemente atingem a estrada devido à ineficácia do muro de contenção existente. Este muro, por ter uma altura reduzida e ser composto por blocos sem qualquer elemento de ligação, como cimento, não consegue suportar adequadamente os materiais provenientes dos fluxos (fot. 6B).

Fot. 6 - Risco de acidentes associados a movimentos em massa na estrada da localidade (A); Quedas de blocos (B) Tombamentos (Fonte: Autores, 2015).

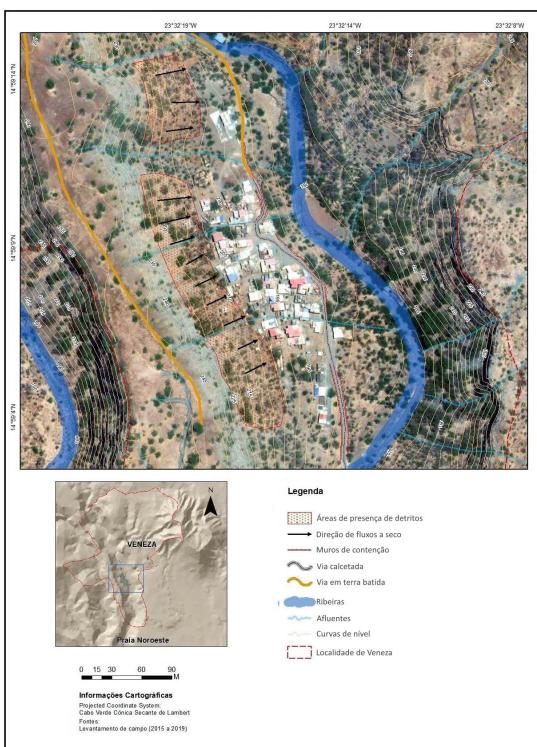
Os riscos associados a movimentos em massa, que poderá afetar a população, não se limitam unicamente às proximidades da estrada, mas também em outros pontos da localidade. Por conseguinte, o risco de diversas residências serem afetados por fluxo de detritos é real, sendo que esses fluxos ocorrem de forma lenta no período de estação seca (novembro a agosto), como testemunhado por alguns residentes que referem que as suas moradias foram afetadas nesse período, tendo inclusivamente construído barreiras com blocos, de modo a impedir o seu avanço. Este risco aumenta significativamente com o aproximar da estação húmida (setembro a outubro), devido à presença de materiais de tamanhos variáveis na proximidade das residências, podendo vir a alimentar potenciais fluxos de detritos em períodos de precipitação mais intensa (fig. 8).

Fig. 8 - Esboço ilustrativo do fluxo de detritos a seco nas proximidades das residências (Fonte: Trabalho de campo, 2019).
