DIAGNÓSTICO DOS FACTORES CONDICIONANTES DA SUSCEPTIBILIDADE FACE AO RISCO DE
INUNDAÇÃO URBANA NO CONCELHO DE MATOSINHOS

RESUMO

O presente artigo centra-se sobre o diagnóstico e explicação dos factores permanentes e desencadeantes das inundações urbanas no concelho de Matosinhos, ambicionando contribuir para o incremento do conhecimento sobre os processos actuantes neste domínio.

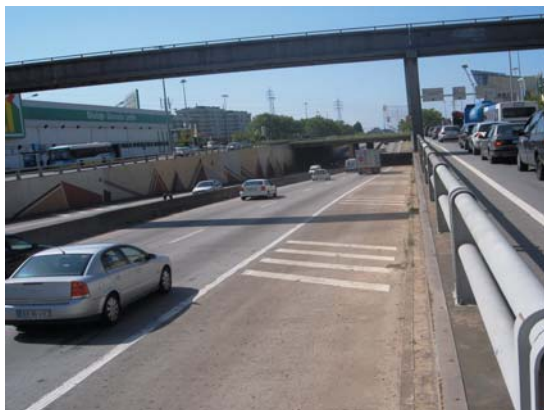
Figura 4 - Viaduto situado sob a Rotunda AIP. Fotografia de Andreia Pereira

Local 5 - Viaduto Rotunda AIP (antiga Rotunda dos Produtos Estrela) (Fig. 4)

A concepção do Viaduto aproveitou, mais uma vez, a topografia natural, encontrando-se sobre o leito de um pequeno ribeiro.

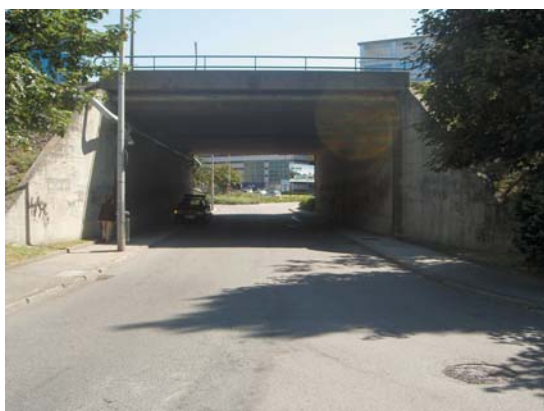
Figura 5 - Viaduto Continente, acesso ao ICI. Fotografia de Andreia Pereira

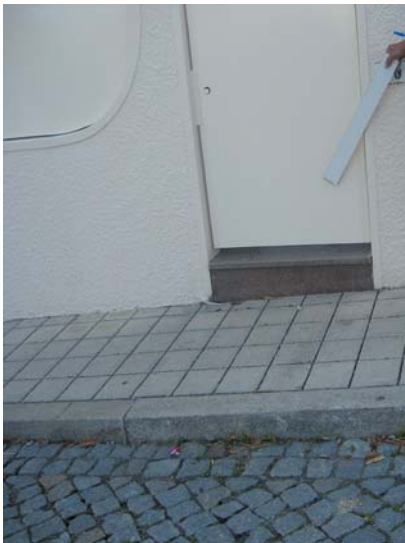
Fig. 7 Altura atingida pela água no caso de estudo n.º 11.

Contudo, a acumulação da água atrás do muro chegou, no passado, a atingir um volume capaz de exercer pressão suficiente para demorar esta barreira.

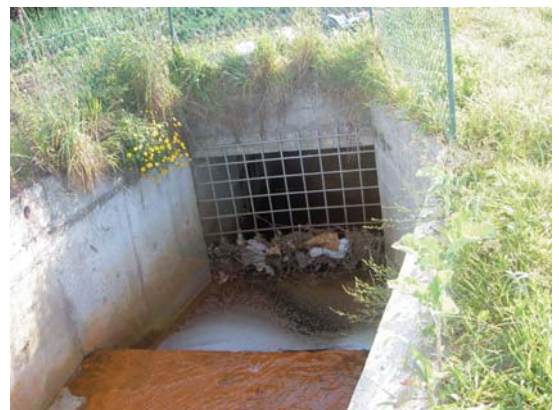
Fig. 8 Local onde o Ribeiro do Cão começa a ser canalizado.

No entanto, verificamos que a rede que veda a entrada desta conduta já se encontra parcialmente

destruída com lixo (fig.8), num Inverno com índices de pluviosidade extremamente reduzidos. Questionamos se a passagem da água não seria totalmente impedida pela acumulação de lixo e detritos contra a grelha num Inverno com precipitações fortes em que a capacidade de transporte dos caudais dos ribeiros é muito maior? Alertamos que não basta construir as infra-estruturas, é necessário zelar pela sua conservação e limpeza.

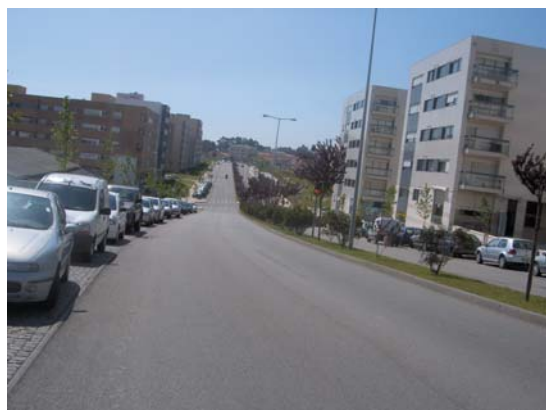
Figura 10 - Perspectiva da Avenida Xanana Gusmão. Fotografia de Andreia Pereira

Nos dias 24 e 26 de Dezembro de 2002, na Avenida Xanana Gusmão a área inundada chegou a atingir uma extensão de 100 m² (20 m de largura por 50 m de comprimento), alcançando mais de 1,50 metros de altura na rua. O nível da água superou a altura dos veículos estacionados na avenida, tendo atingido a parte superior das áreas ajardinadas que marginam o passeio (fig.11). Na Rua dos Fogeteiros, dentro das caves e sub-caves dos prédios (fig.12) a água chegou a atingir 5 metros de altura. Quando os bombeiros foram chamados a intervir depararam-se com um cenário de catástrofe: os carros batiam nos tectos! A pressão da água foi de tal ordem que sugou o elevador que se encontrava no segundo andar do prédio.

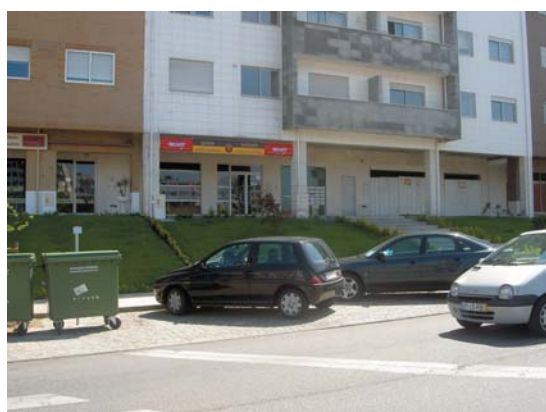
Figura 11 - Altura atingida pela água na Avenida Xanana Gusmão, em Dezembro de 2002 (acima da área verde). Fotografia de Andreia Pereira

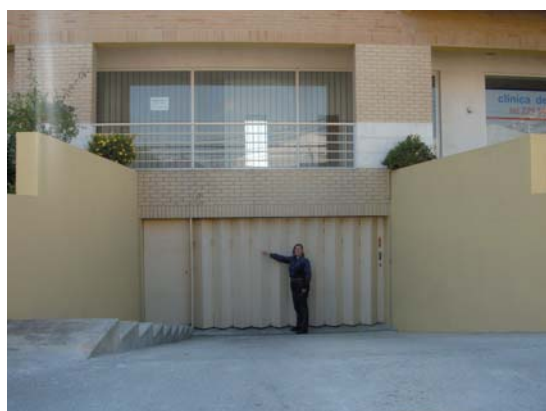
Figura 12 - Altura da água nas caves dos edifícios inundados na Rua dos Fogueteiros. Fotografia de Andreia Pereira

A extracção da água acumulada nas caves dos edifícios da Rua dos Fogueteiros exigiu, em todas as situações, o recurso a moto-bombas de grande capacidade que procederam durante períodos de várias horas à bombagem da água. Cite-se, a título de exemplo, as ocorrências do dia 20 de Outubro de 2004 nas quais foram utilizadas um total de 10 moto-

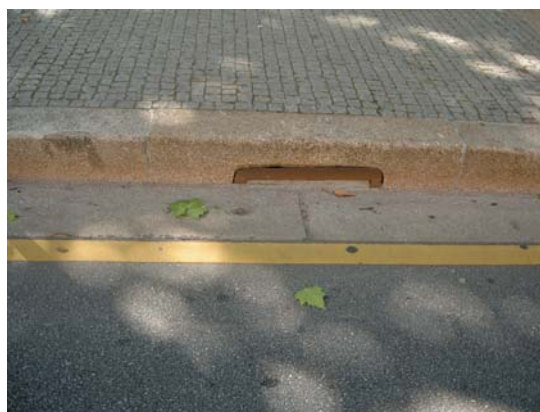
Fig. 14 Sarjeta inoperacionalizada por cimento na Rua L  Pereira

relat rios indiciam: "Limparamos as sarjetas e a  gua deixou de entrar na casa", (Dia 15 de Novembro de 2002, C.B. Leix es); "Limparamos os boeiros e a  gua come ou a escoar", (Dia 20 de Outubro de 2003, C.B. Leix es); "Desentupiu-se as sarjetas e fez-se o escoamento da  gua", (Dia 9 de Agosto de 2004, C.B. Leix es).
