## PROCESSOS DE PERIGOSIDADE NATURAL NO MUNICÍPIO DE CÂMARA DE LOBOS - MADEIRA. CONTRIBUTO PARA A GESTÃO DO RISCO E DA EMERGÊNCIA

### RESUMO

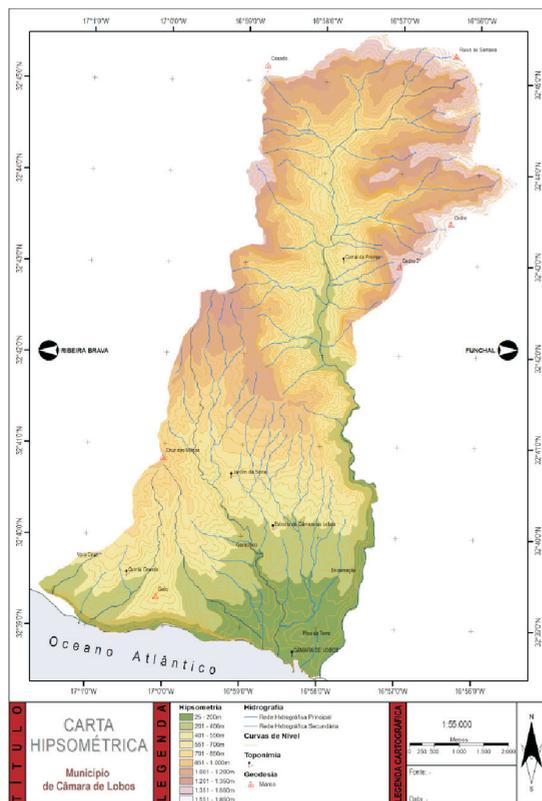
Fig. 4 - Hipsometria do concelho de Câmara de Lobos. Adaptado de ABREU (2007).

Numa análise à distribuição das classes hipsométricas do concelho de Câmara de Lobos, patenteada na figura 4, constatamos a exígua representação dos valores inferiores a 200m, evidenciando uma morfologia bastante acentuada, da qual destacamos a importância espacial dos valores superiores a 500m, condicionantes de toda a dinâmica e energia dos processos naturais e da fixação das populações (ABREU, 2007, p.47), uma vez que dependem directamente dos limites críticos dos declives. Sendo factores determinantes numa análise integrada às formas de relevo, a área em estudo apresenta declives bastante acentuados, transparecendo em cerca de 44% da área, declives superiores a 35%, sendo a classe de declive mais representativa a localizada entre o intervalo dos 25 a 35%. A representação de declives baixos (inferiores a 10%), é extremamente limitada, expresso em 1% do território em análise (fig.

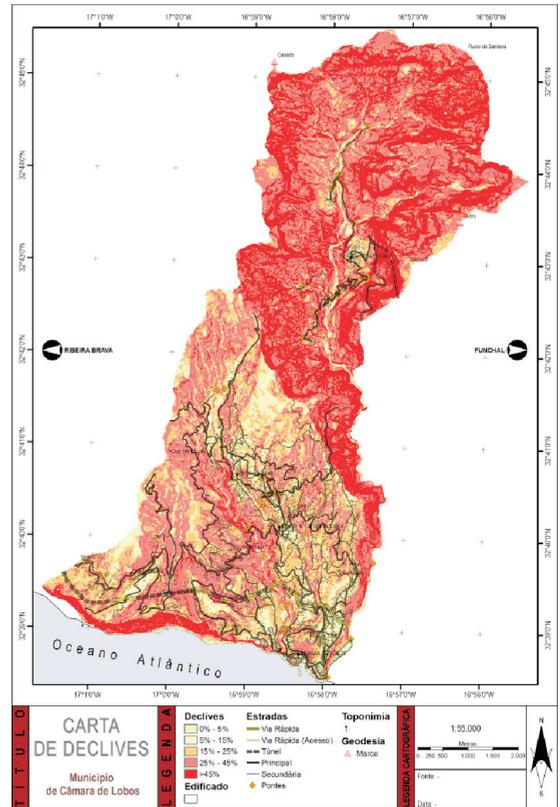
Fig. 5 - Carta de declives do concelho de Câmara de Lobos. Adaptado de ABREU (2007).

5). Com uma inclinação média das vertentes de 34%, concluímos que na área em estudo possui um tipo de relevo Montanhoso (20 - 50%).

Num exercício analítico à dependência directa entre a litologia e os declives, constatamos a existência de dois grandes domínios de classes de declives, nomeadamente: a que se insere entre o intervalo dos 25 e os 35%, associados a taludes constituídos geologicamente por materiais piroclásticos pouco coesos do Complexo Vulcânico de Base e localizados geograficamente na depressão morfológica do Curral das Freiras; e a classe de declives superior a 45%, onde a litologia vulcânica predominante é constituída por escoadas lávicas de grande espessura pertencentes ao Complexo Vulcânico Periférico e possui uma representação espacial em taludes subverticais ao longo dos vales dos Socorridos e do Vigário e na orla costeira. Os factores condicionantes de uma relação directa litologia-declive, *grosso modo*, dependem fundamentalmente do grau de alteração/fracturação da rocha, da presença de uma rede filoniana ou da existência de possíveis lineamentos.

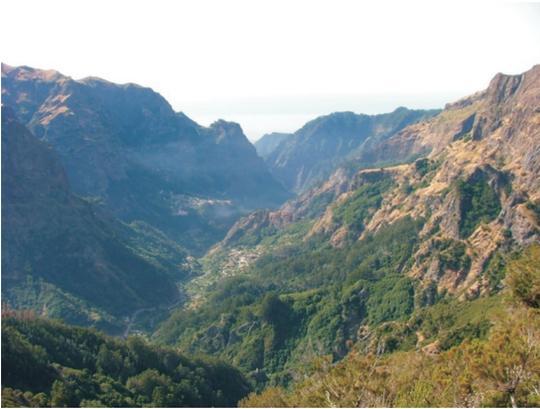
Fot. 1 - Aspecto geral, visto de Norte, da depressão morfológica de Curral das Freiras.

corresponde à depressão morfológica de Curral das Freiras (fot. 1). Possui em alguns troços, taludes subverticais que atingem os 600m de altura com linhas de cumeda com uma altitude média de cerca de 1.600m, nomeadamente ao longo do bordo Oeste e Norte, atingindo a altitude máxima de 1.847m no Pico das Torres. A sul desta depressão, com 4km de largura na sua extensão W-E e 6km no eixo N-S, surge um vale bastante inciso que se prolonga até ao mar (ABREU *et al.*, 2006, p.83). Nesta forma morfológica, predominam materiais de natureza piroclástica pouco coesos, atravessados por catervas filonianas, que, aliados a uma elevada precipitação, erosionam vales extremamente encaixados que permitem o escoamento fluvial proveniente de uma ampla bacia de recepção, contribuindo para um relevo vigoroso e determinando belas formas de erosão diferencial.

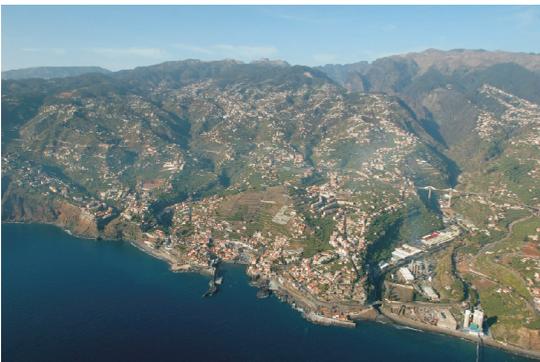
Fot. 2 - Fotografia aérea oblíqua, vista de Sul, da morfologia de Câmara de Lobos (DRAMB).

“lombos”, que são troços interfluviais, em formato de dorso e limitados por linhas de água, com pendores elevados nas zonas inferiores (800 – 1.000m) e menores declives acima deste limite CARVALHO *et al.*, (1991, p.60). A estes elementos morfológicos de fracos declives e limitados por cornijas do lado exterior, característicos destas zonas superiores, denominam-se popularmente de “achadas”, à guisa de rechãs (fot. 2).

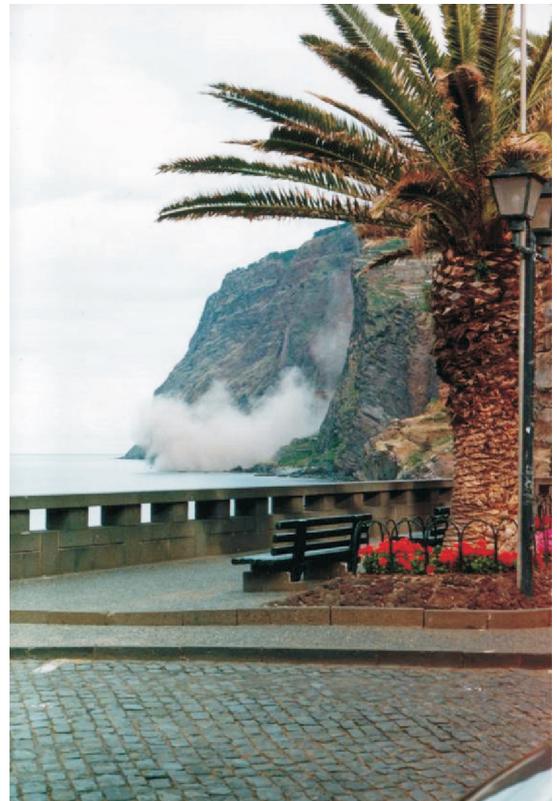
Fot. 3 - Registo fotográfico de um desabamento despoletado por vibrações sísmicas (MADEIRA ROCHAS - DIVULGAÇÕES CIENTÍFICAS E CULTURAIS, 2005, in ABREU, 2007).

constatamos que este terá provocado elevados prejuízos materiais no sítio do Ilhéu, com a destruição de diversas habitações na estrada de Atrás da Rocha, devido a um desabamento desencadeado pelas vibrações sísmicas. De génese idêntica, um outro movimento desta tipologia foi registado no Pico do Facho (fot.3). Ainda segundo fontes populares, o “chão andava às ondas”, facto comprovado pelas afirmações de alguns doentes do Hospital Distrital do Funchal de que, a oscilação provocava “a sensação de se viajar num navio”, como noticia o Diário de Notícias da Madeira.

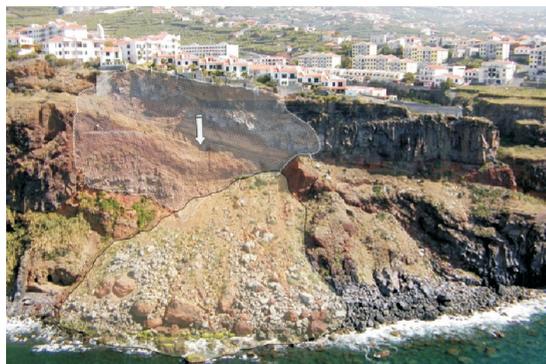
Fot. 4 - Desabamento num talude costeiro. Adaptado de RODRIGUES (2005)

ou antrópicos (construção de estradas ou socalcos). Como factores desencadeantes, as quedas ocorrem fundamentalmente nos taludes da orla costeira (fot.4), como consequência da dinâmica litoral, ou nas encostas dos vales mais encaixados (fot.5), como conjugação de declives acentuados, ausência de coberto vegetal e elevada precipitação. Verificam-se, normalmente, em qualquer tipo de litologia, solo ou rocha, sendo o tamanho dos materiais muito variável.

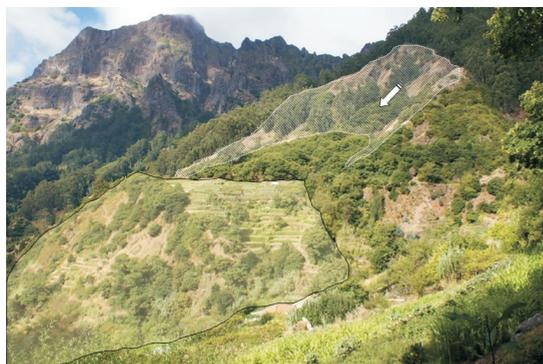
Fot. 6 - Deslizamento rotacional da Fajã do Capitão (Curral das Freiras) (ABREU, 2007).

Situado a Oeste do Pico Furão, ao longo da margem esquerda da Ribeira do Curral, a Fajã do Capitão é um destes registos paleogeográficos de um deslizamento rotacional (fot.6). Poder-se-á assumir, que possui uma morfologia paradigmática, uma vez que apresenta as principais características que permitem a identificação deste tipo de movimento, com uma zona plana na parte superior do corpo da massa deslizada e na sua parte frontal, um ligeiro *backtilting*. A estrutura das formações vulcânicas deste movimento é de difícil análise devido aos factores anteriormente referidos, contudo, no pé da massa deslizada, é possível constatar a existência de pequenos afloramentos de material bastante fracturado. Este deslizamento com cerca de 9.10<sup>6</sup>m<sup>3</sup>, está, em termos de estado de actividade, inactivo, e apresenta uma escarpa principal bem definida.

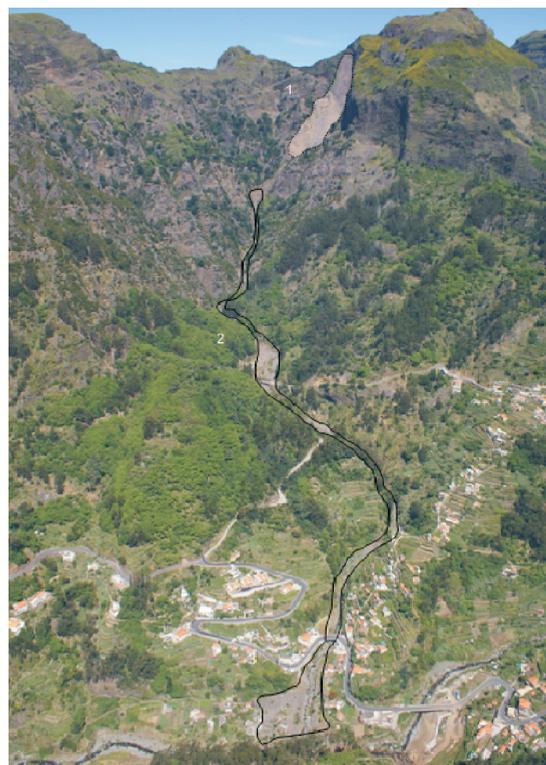
Fot. 7 - Enquadramento geográfico do fluxo de detritos de 5 de Março de 2001. Adaptado de RODRIGUES (2005).

No espaço geográfico de Câmara de Lobos, a área mais susceptível e a que reúne as melhores condições no desencadear deste tipo específico de movimento de vertente, localiza-se na depressão morfológica de Curral das Freiras, predominantemente ao longo das linhas de água. Um exemplo ocorreu, no dia 5 de Março de 2001, no sítio da Terra Chã, quando um movimento deste género, desencadeado por intensas precipitações, causou avultados prejuízos materiais. Entre estes salientamos a destruição de

uma ponte, deixando o sítio da Seara Velha isolado, e soterrando várias habitações, ficando cerca de 60 pessoas desalojadas.

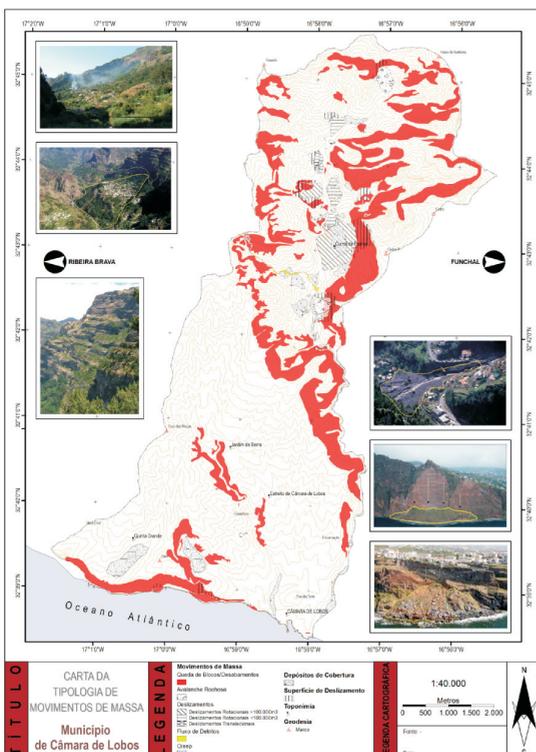
Fig. 6 - Carta da tipologia de movimentos de massa de Câmara de Lobos. Adaptado de ABREU (2007).

Dada a conjugação de factores desencadeantes de movimentos morfo e volumetricamente muito relevantes, numa análise à carta de tipologia de movimentos de vertente (fig.6), inferimos que as áreas geográficas com maior susceptibilidade às manifestações, localizam-se na depressão morfológica de Curral das Freiras, ao longo dos vales da Ribeira dos Socorridos e do Vigário e na orla costeira. Particularmente salientamos as seguintes tipologias.

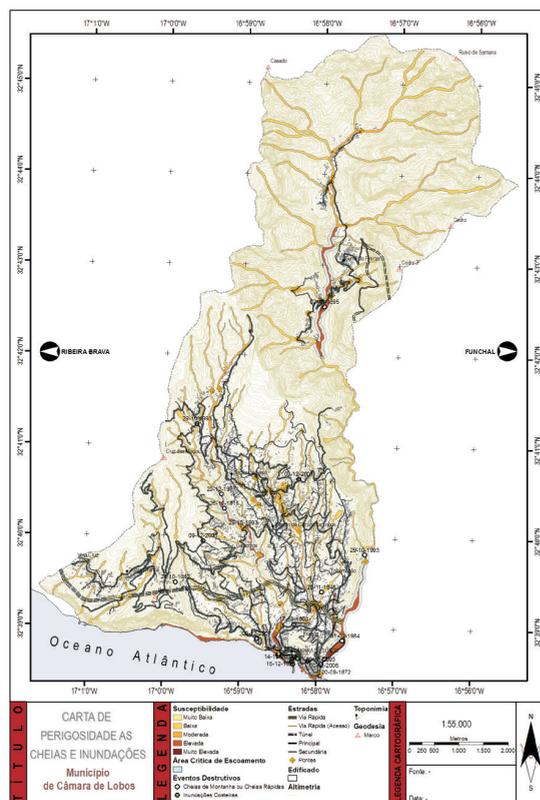
Fig. 7 - Carta de perigosidade de cheias rápidas e inundações costeiras de Câmara de Lobos. Adaptado de ABREU (2007).

Este processo enquadra-se nas cheias rápidas, características de uma rede hidrográfica extremamente jovem, com pequenas bacias hidrográficas em forma de funil, e perfis longitudinais com declives bastante acentuados. A degradação do coberto florestal em algumas das bacias hidrográficas acentua a erosão e a torrencialidade, agravando os riscos e a probabilidade de extravasamento. Este tipo particular de fenómenos é desencadeado, fundamentalmente, por precipitações intensas em curtos períodos de tempo e concentradas espacialmente, que podem atingir os 500mm/dia, provenientes de gotas de ar frio particularmente activas ou por depressões que resultam da interacção das circulações polar e tropical.

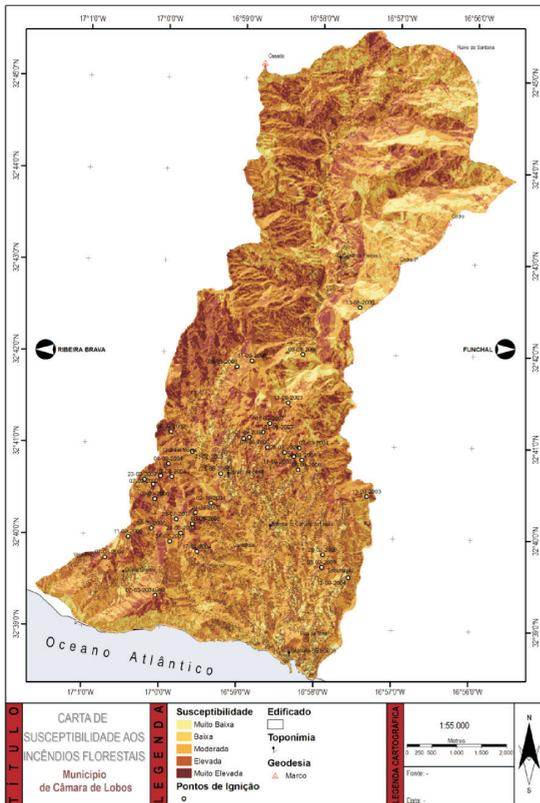
Fig. 8 - Carta de susceptibilidade aos incêndios florestais de Câmara de Lobos. Adaptado de ABREU (2007).

Este é um processo que ocorre com alguma frequência na ilha da Madeira e particularmente no concelho de Câmara de Lobos (QUADRO IV), onde predomina a floresta introduzida. No espaço geográfico em estudo, a superfície florestal (ocupação percentual de 41,8%) é essencialmente composta por espécies propensas à ignição e propagação do fogo, nomeadamente o eucalipto e as acácias (fig.8).

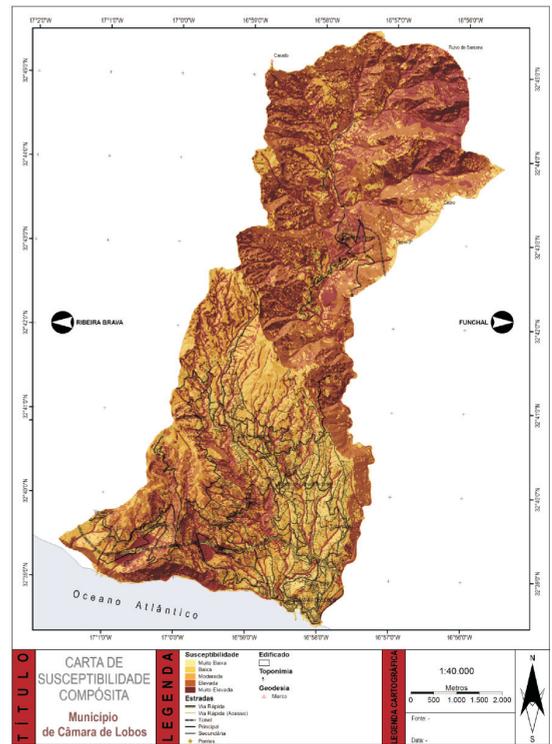
Fig. 9 - Carta de susceptibilidade compósita de Câmara de Lobos. Adaptado de ABREU (2007).

Na discussão do trabalho, a análise da carta de susceptibilidade compósita (fig.9) permite constatar que a área em estudo apresenta uma susceptibilidade elevada a muito elevada, dado que nos 53km<sup>2</sup> da área em estudo, cerca de 37km<sup>2</sup> são abrangidos por estes graus de susceptibilidade. Ressaltam as áreas geográficas localizadas na zona Sul do concelho, nomeadamente Quinta Grande e Câmara de Lobos, e a Norte, na depressão morfológica do Curral das Freiras. Ambas as áreas apresentam contudo uma diferenciação nos processos potencialmente perigosos, sendo que a Norte, a área é mais propensa a processos de movimentos de massa e cheias rápidas, sendo a área localizada a nor-nordeste caracterizada por episódios com precipitações extremas. A área remanescente, possui um elevado grau de susceptibilidade, relacionada com movimentos de massa importantes, nomeadamente de reptação e queda de blocos/desabamentos, e por fenómenos meteorológicos adversos.

A área com grau de susceptibilidade moderada localiza-se predominantemente a Sul do concelho. Relativamente ao grau de susceptibilidade muito baixo a baixo, adquire uma expressão geográfica reduzida, contabilizando 13%, cerca de 7km<sup>2</sup> da área total do concelho, apresentando duas zonas específicas ao longo de uma faixa costeira de direcção NW-SE na freguesia do Estreito de Câmara de Lobos, e na orla costeira, numa área localizada no extremo SE da freguesia de Câmara de Lobos. Adicionalmente, a análise da figura permite realçar a existência de zonas, que apesar da sua dimensão reduzida no contexto concelhio, manifestam uma elevada susceptibilidade, nomeadamente ao longo das principais linhas de água, a Ribeira do Vigário e a dos Socorridos (ABREU, 2007, p.148).

Num exercício aplicado ao município de Câmara de Lobos e tendo por base cartográfica a susceptibilidade compósita com a sobreposição das infraestruturas antrópicas, concluímos que, dada a localização, existem pontos críticos que determinam o incremento da severidade dos processos de perigosidade e da exposição das infraestruturas.

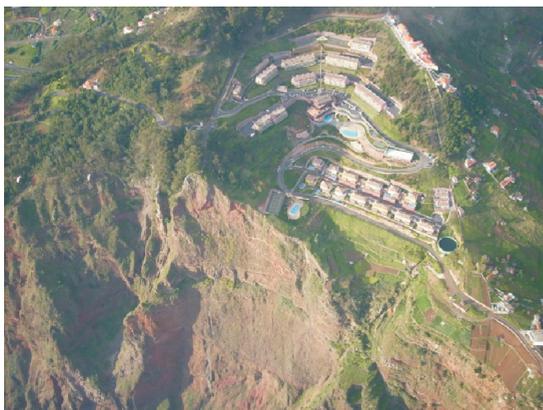
Fot. 8 - Implantação de algumas infraestruturas desportivas no limite da vertente, numa área de elevada perigosidade (MADEIRA ROCHAS - DIVULGAÇÕES CIENTÍFICAS E CULTURAIS, 2005, in ABREU, 2007).

A análise permite constatar que a intensa pressão demográfica sobre a orla costeira, com a edificação cada vez mais próxima dos taludes costeiros, determina o aparecimento de novos elementos estruturais expostos, nomeadamente associados à perigosidade decorrente da queda de blocos e desabamentos, bem como de fenómenos meteorológicos adversos. Concretamente no sítio do Rancho, constatamos a existência de uma infraestrutura comercial no cimo de um talude de 350m, no limite da vertente. Não obstante, uma situação idêntica foi identificada no Cabo Girão, com a localização de infraestruturas desportivas/lúdicas, de um complexo turístico, junto ao limite crítico superior do talude (fot.8). Ambas as áreas apresentam uma susceptibilidade elevada a muito elevada.

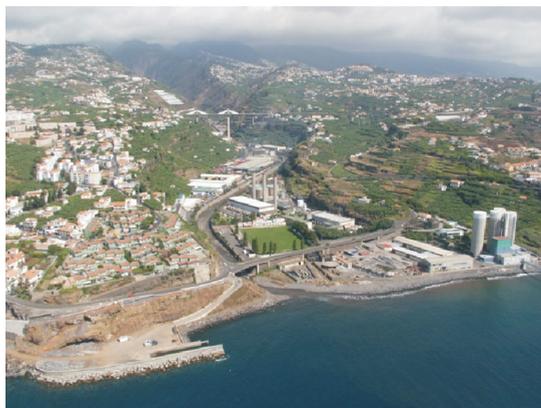
Fot. 9 - Ocupação antrópica da planície aluvionar da Ribeira dos Socorridos, uma área de elevada perigosidade (DRAmb).

O desenvolvimento económico-financeiro determinou a inclusão de áreas urbanizadas em espaços próximos das linhas de água e mesmo no leito maior, bem como em declives acentuados, etc. Exemplo desta dinâmica de transformação do uso e ocupação do solo é muito evidente ao longo da planície aluvionar e troço intermédio dos cursos de água concelhios, nomeadamente na Ribeira dos Socorridos e na do Vigário. Numerosas infraestruturas e equipamentos habitacionais, comerciais e de serviços, industriais, energéticas e desportivas (fot.9) localizam-se nas

planícies aluvionares das referidas linhas de água, determinando a canalização, com redução do leito útil de cheia e da capacidade de vazão do canal, e potenciando a probabilidade de extravasamento. Estas áreas apresentam simultaneamente elevada vulnerabilidade, dada a elevada concentração populacional com a edificação de equipamentos educativos (margem direita da Ribeira do Curral - sítio da Capela), numa área onde convergem três linhas de água de regime sazonal e turbulento.

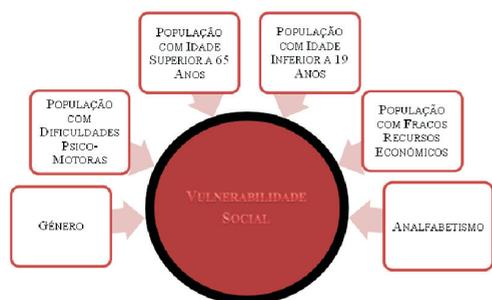
Fig. 10 - Factores mais indicativos da vulnerabilidade social (ABREU, 2007).

A análise permitiu constatar que na freguesia de Câmara de Lobos, e tendo por base o total da população da freguesia (16.842 residentes), o grupo de risco com maior incidência é o da população com idade inferior a 19 anos,

contabilizando 6.211 jovens, e perfazendo em termos percentuais, 36,8% do total da freguesia. A segunda variável mais representativa, é a população com idade superior a 65 anos, o que permite concluir que afecta 8,2% da população da freguesia, o que traduz em valores absolutos, 1.387 habitantes.
