**PLENAS MANIFESTAÇÕES DO RISCO DE INCÊNDIO FLORESTAL
EM SERRAS DO CENTRO DE PORTUGAL.
EFEITOS EROSIVOS SUBSEQUENTES E REABILITAÇÕES PONTUAIS***

Luciano Lourenço

RESUMO

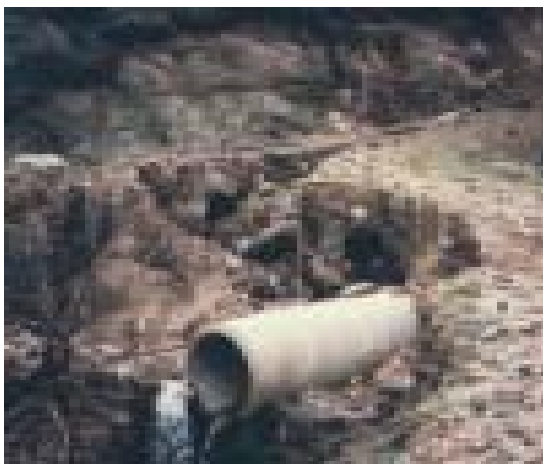
Fot. 2 - Pormenores de aspectos erosivos produzidos na estrada de acesso à Quinta de Belide (Góis), durante o Outono e o Inverno de 1990/91.

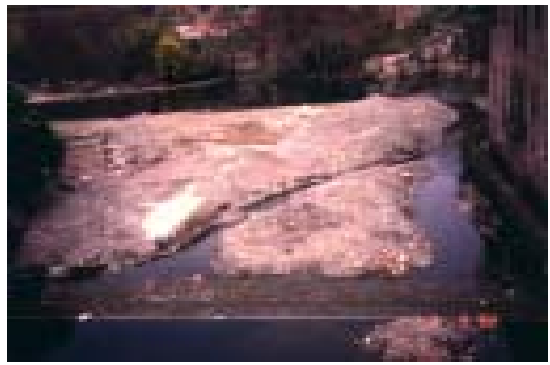
Fot. 7-A - Aspecto de pormenor da praia fluvial de Avô, em Julho de 1988, após a enxurrada de 23 de Junho desse ano.

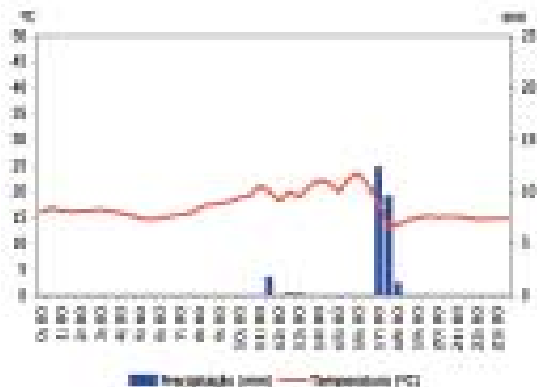
Fig. 4 - Diagrama ombrotérmico semi-horário do Piódão, referente ao dia 16 de Junho de 2006.

Primeiro, foram as precipitações intensas, que ocorreram, respectivamente, a 16 de Junho e a 14 de Julho de 2006 (figs. 4 e 5), em resultado de grande instabilidade atmosférica, que conjugou mecanismos convectivos do ar com ascensões orográficas violentas, originando precipitações importantes e muito concentradas no tempo e no espaço.

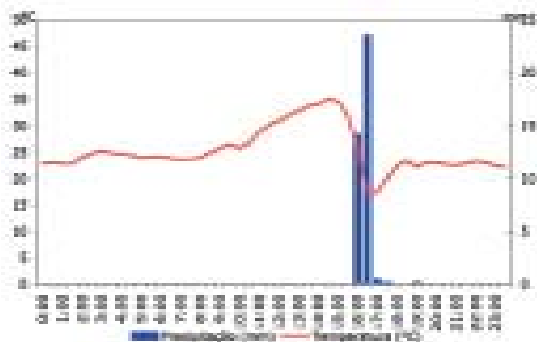
Fig. 5 - Gráfico tempo-pluviométrico semi-horário do Piódão, relativo ao dia 14 de Julho de 2006.

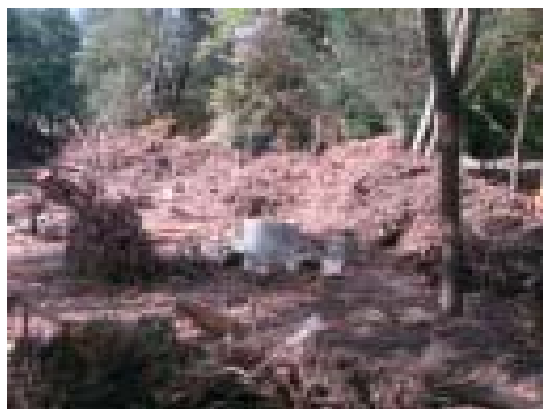
Fot. 9-B - Vista do parque de merendas da praia fluvial de Alvoco, completamente soterrado com material deixado pelo Alvoco, tirada em 28 de Dezembro de 2006.

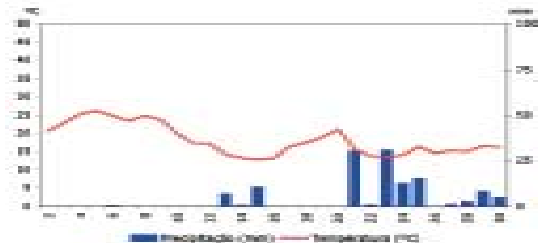
Fig. 6 - Distribuição dos valores diários de precipitação e temperatura média, durante o mês de Setembro de 2006, na estação meteorológica do Piódão.

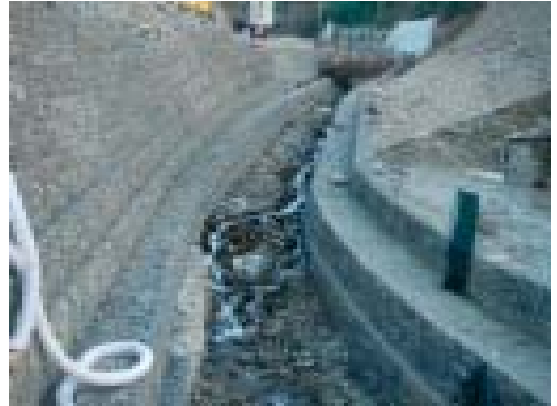
Fot. 16 – Pormenor da execução das obras na área do antigo parque de estacionamento.
Fot.: Eng.ª Carla Neves, Cãm. Mun. Arganil.

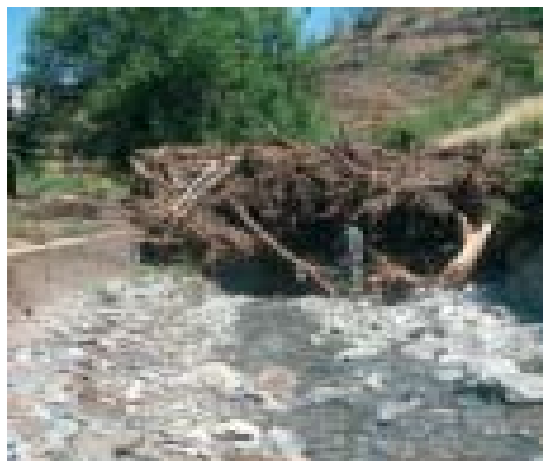
Fot. 20 - Aspecto da piscina fluvial do Sobral Magro, depois da enxurrada (22 de Junho de 2006).

Após a realização das obras de restauro dos muros laterais da piscina fluvial, programadas pela Direcção da Comissão de Melhoramentos do Sobral Magro, e a remoção de pedras do leito da represa (fot. 20), deu-se início, no dia 27 de Junho de 2009, ao enchimento da piscina e as obras de arranjo da área envolvente (fot. 21), que ficaram concluídas no início do mês de Julho.

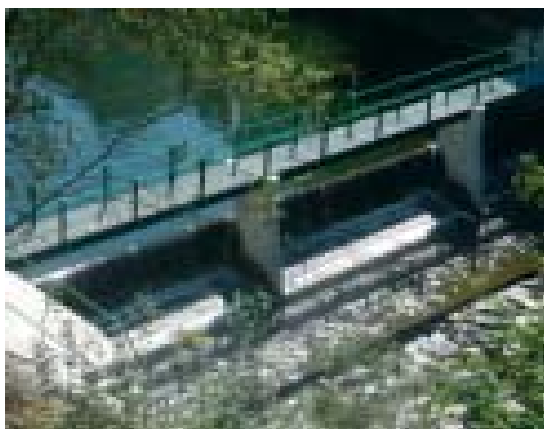
Fot. 23-B - Pormenor da nova solução adoptada, pontão e açude independentes. (06 de Setembro de 2009)

Para reabilitar aquele espaço houve necessidade de demolir toda a estrutura e construir uma nova, com soluções independentes para a travessia dos peões (pontão) e para a retenção de água (açude) para a piscina (fot. 23). Esta nova infra-estrutura permitiu maior facilidade tanto à circulação do caudal líquido, como ao transporte da carga sólida, mesmo com as comportas colocadas, uma vez que o escoamento está mais facilitado do que na situação anterior, na medida em que o açude passa a funcionar como se fosse um descarregador de superfície dum barragem, sem grandes obstáculos a dificultarem a sua transposição.

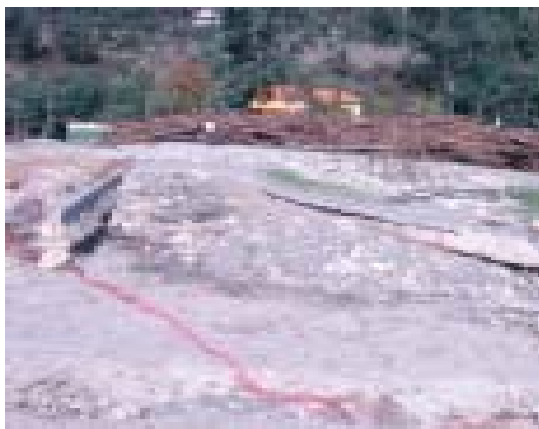
Fot. 25 - Detalhe da praia fluvial de Avô, após a destruição dos arruamentos e a deposição dos materiais abandonados. A figura humana e a casa servem de escala (16 de Julho de 2006) .

Com tudo já em ordem para iniciar mais uma época balnear, uma nova enxurrada, desta vez a 14 de Julho, veio provocar grande acumulação de troncos e danos avultados na infra-estrutura, designadamente em termos do pavimento dos arruamentos (fot. 25) , deixando-a "imprópria para banhos", uma vez que esta cheia foi muito mais potente e devastadora do que a anterior.

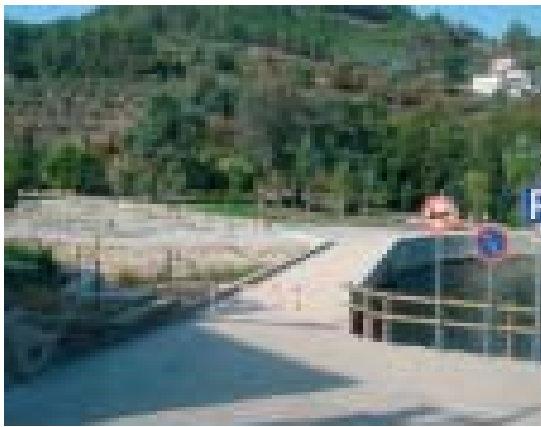
Fot. 27 – Vista da entrada da ilha do Picoto, na praia fluvial de Avô, após a reabilitação da área visível na fot. 25 (12 de Setembro de 2009) .
