OBRAS DE CORREÇÃO TORRENCIAL NO CONTROLO DE SITUAÇÕES DE EROÇÃO HÍDRICA EM PORTUGAL.
EXEMPLOS DA BACIA HIDROGRÁFICA DO RIO PRANTO (BAIXO MONDEGO)*

Este artigo é parte integrante da Revista *Territorium*, n.º 20, 2013, © Riscos, ISBN: 0872- 8941.

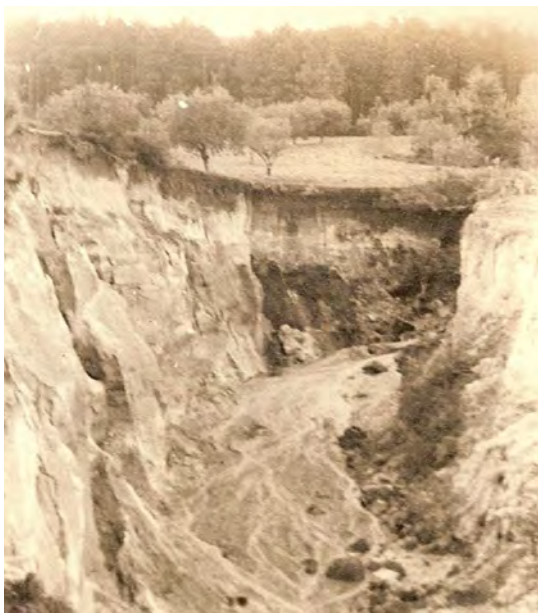
Fot. 2 - Aspeto do fenómeno erosivo no ribeiro da Valeira, afluente do rio Pranto, com destruição de campo agrícola, em novembro de 1959. Fonte: Arquivo fotográfico do Instituto de Conservação da Natureza e das Florestas.

enormes prejuízos económicos, sendo vários os fatores que contribuíram para a dimensão que o processo de erosão hídrica assumia por todo o País, como era o caso de diversos ribeiros afluentes ao rio Pranto (fot.s 1 e 2).

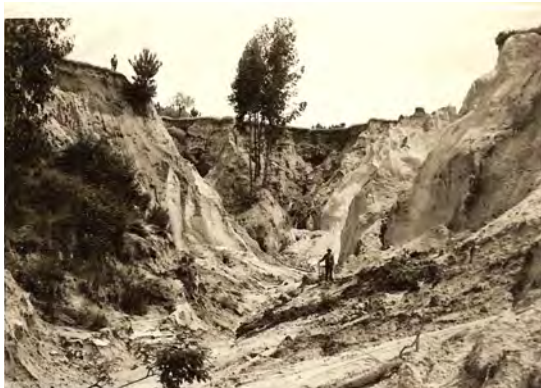
Fot. 3 - Pormenor do processo erosivo no ribeiro do Vale da Parada, afluente do rio Pranto, em junho de 1959.
Fonte: Arquivo fotográfico do Instituto de Conservação da Natureza e das Florestas.

degradação estrutural e empobrecimento do solo, compactação da superfície do solo, redução da infiltração da água, redução da alimentação dos aquíferos, aumento da fração grosseira do solo, formação de regos, sulcos e barrancos, desenraizamento de plantas e redução da produtividade do solo (fot.s 3 e 4).

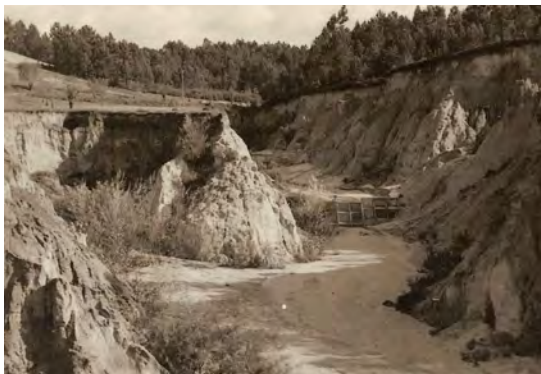
Fot. 4 - Aspeto do resultado do fenómeno erosivo no ribeiro do Vale da Parada, em outubro de 1964.
Fonte: Arquivo fotográfico do Instituto de Conservação da Natureza e das Florestas.

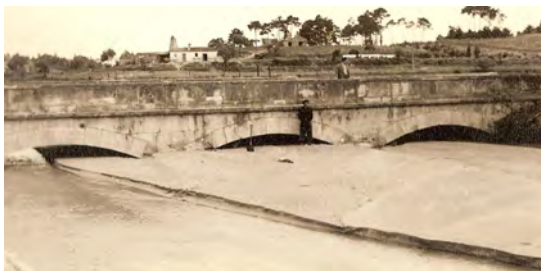
Fot. 5 - Estado de avançado assoreamento do rio Pranto, junto à ponte da Palha, em junho de 1959.
Fonte: Arquivo fotográfico do Instituto de Conservação da Natureza e das Florestas.

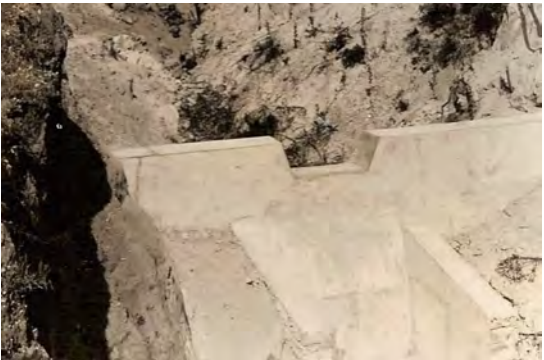
Fot. 6 - Exemplo de uma barragem de Alvenaria construída no ribeiro dos Picotos II, afluente do rio Pranto, no ano de 1968.
Fonte: Arquivo fotográfico do Instituto de Conservação da Natureza e das Florestas.

As barragens de correção torrencial foram uma das principais técnicas utilizadas para combater a erosão hídrica, apesar de essa não ser a sua única função, tendo sido construídas em cursos de água com regime torrencial (fot. 6).

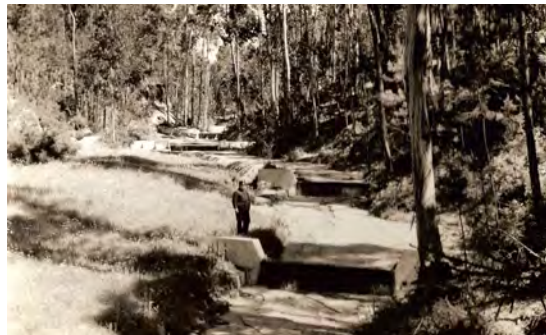
Fot. 7 - Exemplo de construções sucessivas de barragens, no ribeiro do Vale do Travesso, afluente do rio Pranto, no ano de 1960.
Fonte: Arquivo fotográfico do Instituto de Conservação da Natureza e das Florestas.

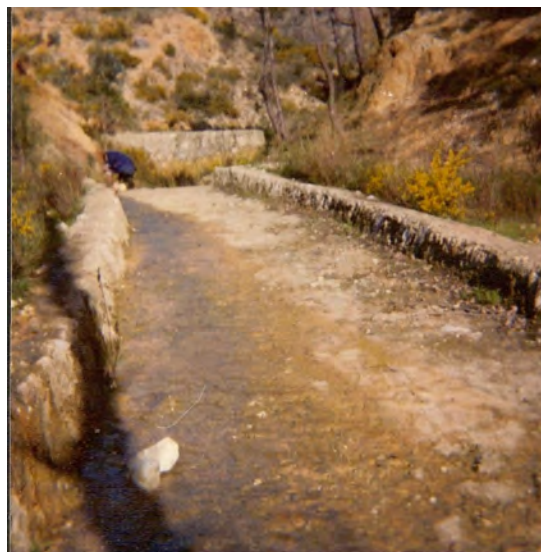
Fot. 8 - Canaleta para a condução das águas, também utilizado como caminho para veículos de tração animal.
Fonte: José MOTA, 1973.

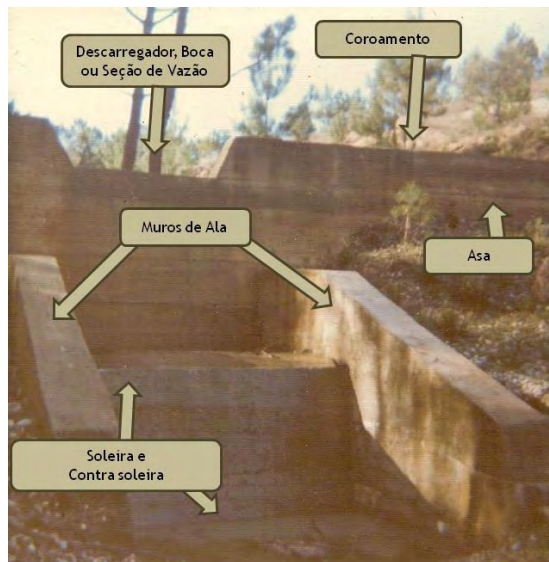
Fig. 3 - Constituintes principais das barragens de correção torrencial. Fonte: Adaptado de J. MOTA, 1973.

As partes laterais da barragem que flanqueiam a boca denominam-se asas e devem ficar bem encastradas nas margens, de forma a evitar qualquer infiltração que possa interferir com a segurança da obra. As barragens comportam, ainda, as soleiras, que vão proteger a base do corpo da barragem do poder de escavação da água, pelo que é construída onde a água precipita depois de passar pela boca, imediatamente a jusante desta, devendo ser calculada tendo em conta a queda da água e os materiais transportados. Para além da soleira, os muros de ala devem estar bem encastrados no corpo da barragem, principalmente quando as mesmas não são ladeadas por muros longitudinais que impeçam que a água corra os taludes marginais. Por vezes, quando determinadas condições de declive motivam uma maior velocidade das águas e, por conseguinte, maior capacidade de transporte de mais sedimentos e mais pesados, torna-se mais conveniente construir uma barragem e uma soleira ligadas às já existentes em vez de construir novas que se designam de contra - barragem (fig. 4) e contra soleira (fig. 3). Estas obras complementares têm como finalidade criar um lençol de água sobre a soleira, de modo a amortecer a violência da queda das águas e dos materiais, construindo-se um dente, na extremidade da soleira, com uma altura que ronda 40 a 50 centímetros.

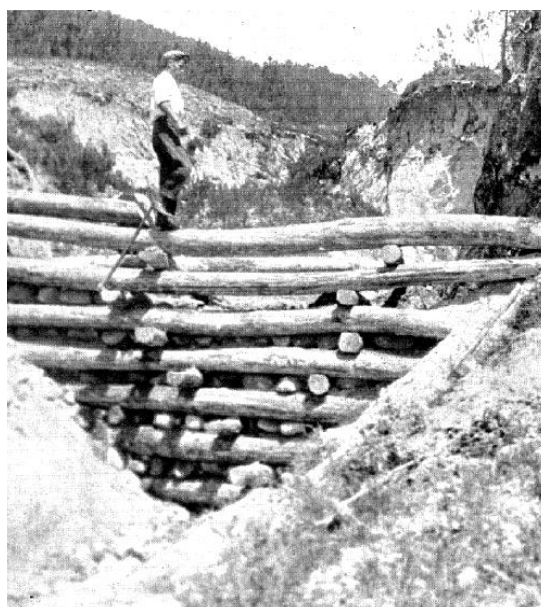
Fot. 9 - Exemplo de uma barragem de madeira e calhaus rolados, em construção no ribeiro do Vale do Olharo.

São empregues para pequenas correções aproveitando deste modo a resistência e elasticidade da madeira (fot. 9). Foram, ainda, realizadas construções onde a madeira se utilizava para formar compartimentos para preencher com pedra e/ou cascalho. Contudo, um dos seus inconvenientes tem a ver com a curta longevidade destas obras, uma vez que quando a madeira está, alternadamente, em contacto com a água e a seco, sofre uma degradação rápida, pelo que a sua utilização deixou de ser frequente, caindo mesmo em desuso.

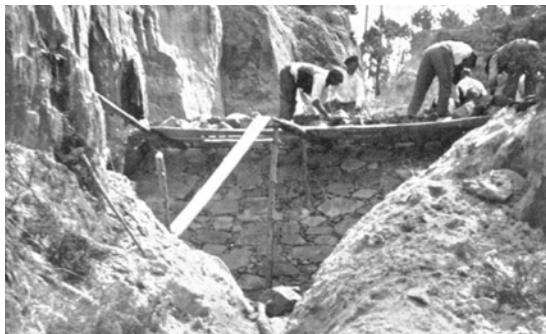
Fot. 10 - Barragem de pedra solta, em fase de construção.
Fonte: Ruy MEYER, 1941.

Em Portugal este tipo foi muito construído (fot.10) especialmente na correção de ravinas de pequenas dimensões, com resultados satisfatórios. No entanto, estas barragens caíram em desuso devido à necessidade de mão-de-obra especializada, o que encarecia em demasia o custo das obras, dado o elevado montante dos salários.

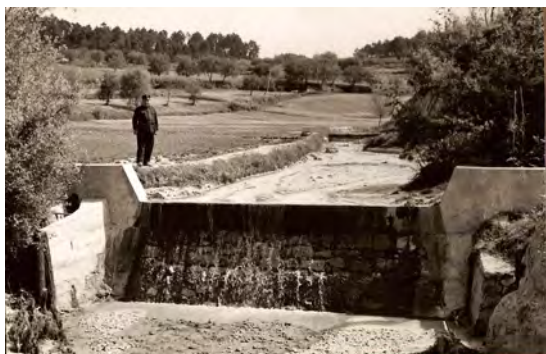
Fot. 11 - Barragem de Alvenaria mista construída no ribeiro do Vale da Parada, afluente do rio Pranto, em abril de 1960.
Fonte: Arquivo fotográfico do Instituto de Conservação da Natureza e das Florestas.

Para a construção deste tipo de barragens utiliza-se um método que consiste na formação de um núcleo de pedra solta que é revestido, nos parâmetros e no coroamento, por alvenaria argamassada (fot. 11). Como são pouco resistentes, não há uma compensação económica na sua construção, sendo por isso pouco difundidas em Portugal.

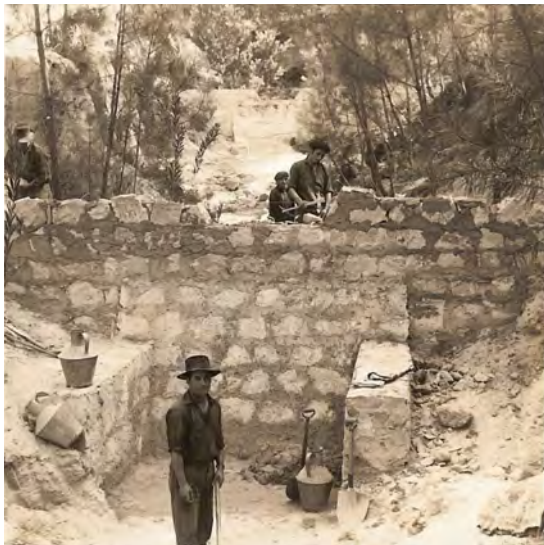
Fot. 12 - Barragem de alvenaria argamassada em construção no ribeiro das cavadas, afluente do rio Pranto, em agosto de 1969. Fonte: Arquivo fotográfico do ICNF.

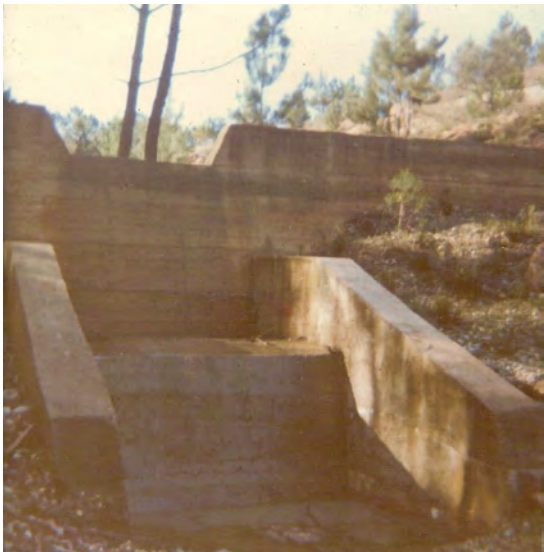
Fot. 14 - Barragem de Betão com soleira e contra soleira. Fonte: J. MOTA, 1973.

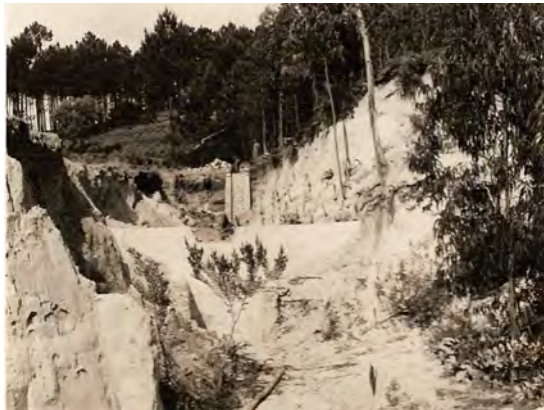
Fot. 13 - Barragem de alvenaria argamassada em fase de construção no ribeiro dos Picotos II, afluente do rio Pranto, em agosto de 1968. Fonte: Arquivo fotográfico do ICNF.

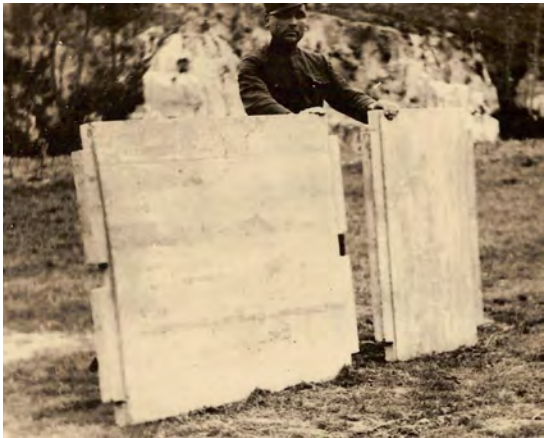
Fot. 15 - Aspetos de pormenor das lajes. Fonte:M. GALLO, 1942.

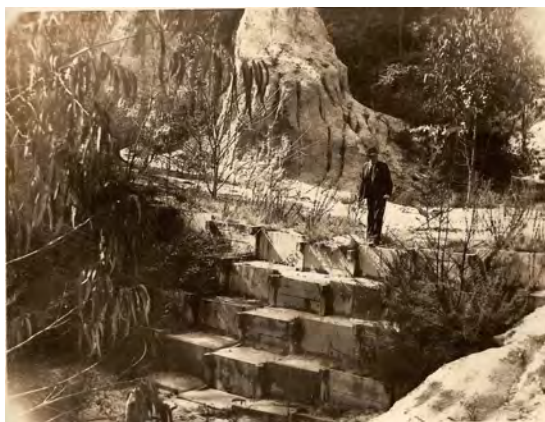
e a sapata da âncora fixa fora do limite do ângulo do talude natural do terreno (fot. 16).

Fot. 16 - Barragem de laje ancorada.
Fonte: M. GALLO, 1942.

O descarregador era formado por todo o comprimento da barragem, mas o nível entre as duas lajes contínuas decrescia 10cm da periferia para o centro, de modo a que a laje central ficasse mais baixa do que as restantes obrigando, assim, o caudal normal a passar sempre no centro da barragem. Nas lajes centrais o espaço entre as diferentes fiadas era calçetado e as juntas das pedras levavam argamassa para impedir que a queda da água escavasse o terreno.

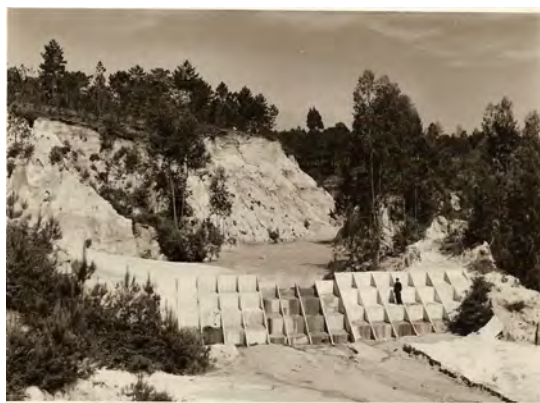
Fot. 18 - Barragem de Lage escorada no Ribeiro do Vale da Miguela, afluente do rio Pranto, em 1960.

Contudo, este primeiro sistema não era perfeito, pois a barragem não tinha um descarregador definido, além de que, por vezes, surgiam dificuldades na desmoldagem da âncora, o que não permitia a utilização do mesmo molde muitas vezes. Por isso, em vez de ancoradas, as barragens passaram a ser escoradas (fot.s 17 e 18).

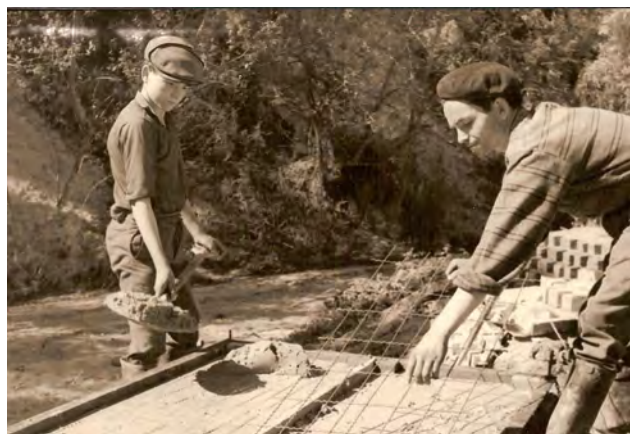
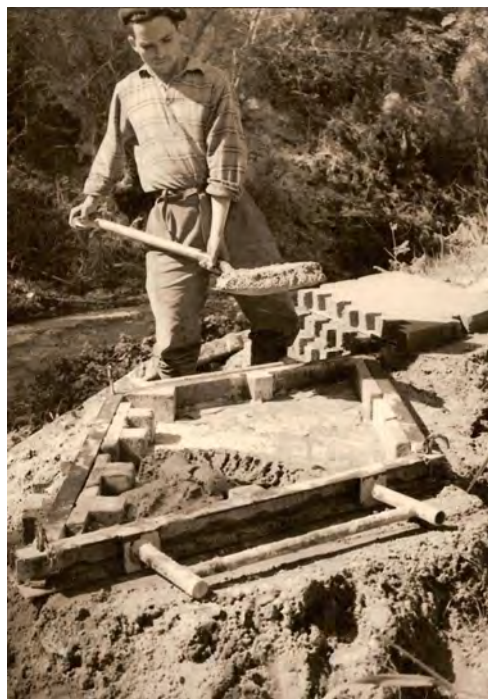
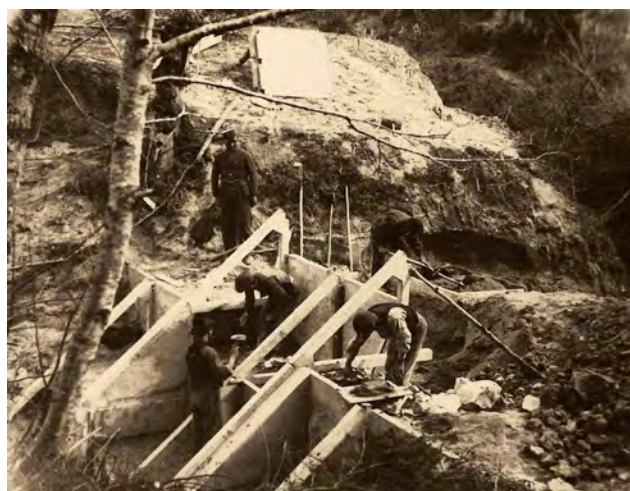
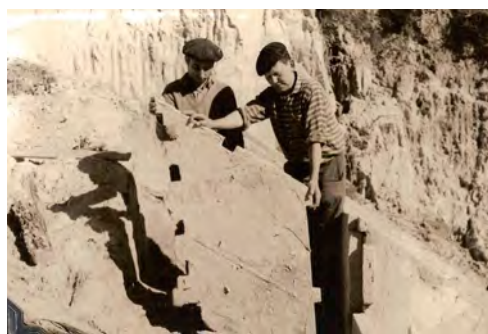
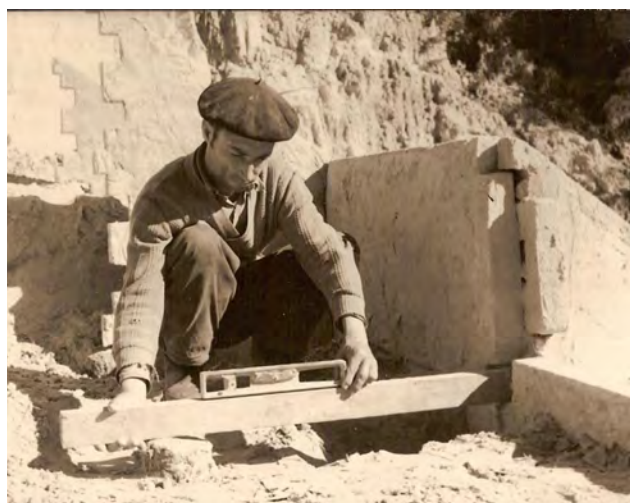
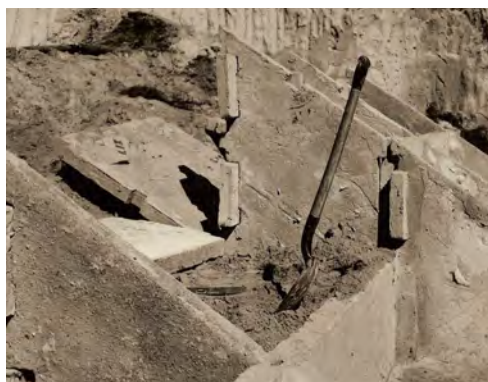
Fot. 19 - Detalhes da montagem de uma barragem de laje escorada, encastrada no terreno .
Fonte: M. GALLO, 1942.

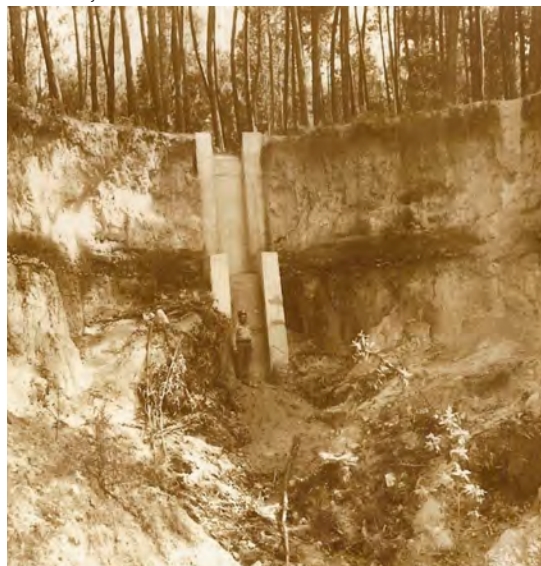
Fot. 20 - Entrada de água no ribeiro da Barreira Vermelha, afluente do rio Pranto, em 1969. Fonte: Arquivo fotográfico do Instituto de Conservação da Natureza e das Florestas.

Para que a água fosse canalizada/dirigida para a entrada de água foram abertas valas na bacia de receção, garantindo assim o escoamento da água para o local desejado. Estas valas requeriam manutenção no que toca à sua limpeza, de forma a permanecer eficaz na sua ação.

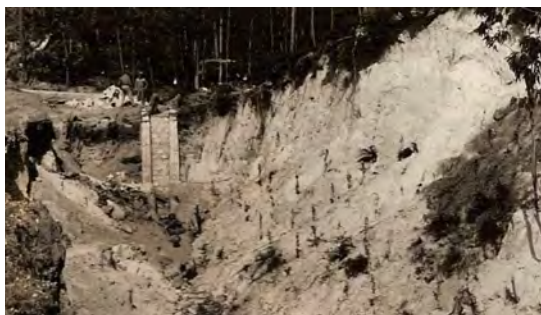
Fot. 21 - Entrada de água em construção no ribeiro do Vale dos Picotos, afluente do rio Pranto, em 1968. Fonte: Arquivo fotográfico do Instituto de Conservação da Natureza e das Florestas.

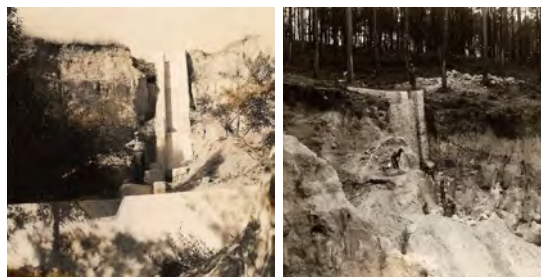
Fot. 22 - Construção de entradas de água em ribeiros afluentes do rio Pranto. À esquerda, no ribeiro do Vale da Parada, em agosto de 1969, e à direita, no ribeiro do Vale do Corso, em 1970. Fonte: Arquivo fotográfico do Instituto de Conservação da Natureza e das Florestas.

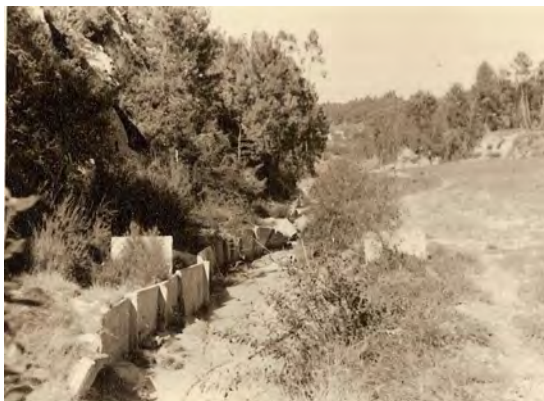
Fot. 23 - Placas de proteção das margens do ribeiro do Vale da Panela, afluente do rio Pranto, em 1959.

Por último, ocorria outra situação que exigia trabalhos de correção complementares, nomeadamente quando uma torrente se encontrava em contacto com o sopé de uma vertente instável e originava o escavamento da base desta e, devido ao trabalho de sapa, a posterior deslocação de materiais suprajacentes que eram arrastados pela água. A este fenómeno era dado o nome de “*quebradas por descalçamento*” (M. GALLO, 1929-30) e o combate era feito através do desvio da corrente da vertente através da construção de espigões ou com revestimento, na vertente, de estacarias ou muros de alvenaria (fot. 23).

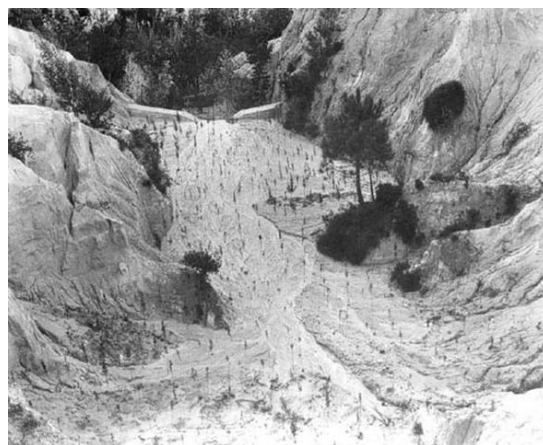
Fot. 24 - Revestimento florestal dos aterros afetados pelo processo de erosão. Fonte: Arquivo fotográfico do Instituto de Conservação da Natureza e das Florestas.
