**POLÍTICAS PÚBLICAS DE PRESERVAÇÃO HISTÓRICA:  
DIAGNÓSTICO DE RISCO DOS IMÓVEIS TOMBADOS NA CIDADE DE BAURU/SP BRASIL\***

**PUBLIC POLICY OF HISTORIC PRESERVATION:  
RISK DIAGNOSIS OF THE PROTECTED BUILDINGS IN BAURU/SP BRAZIL**

**Sérgio Ricardo Losnak**

**Camila Santos Doubek Lopes**

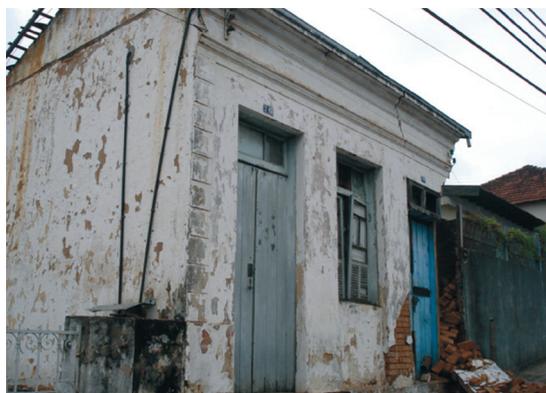
Fig. 1 - Casa dos Pioneiros, contendo degradação estrutural (Sérgio Losnak, 22/08/2014).

Fig. 1 - House of the Pioneers, having structural degradation (Sérgio Losnak, 22/08/2014).

Os fatores relacionados ao comprometimento estrutural do bem são todos aqueles que de alguma forma interferem em suas características originais e alteram sua estrutura arquitetônica e volumétrica (fig. 1). A técnica de construção, tipos de materiais utilizados e falta de conservação, são fatores significativos que atuam por meio deste agente de risco. Os pontos relacionados à força da natureza, tendo em vista a geografia da região, estão relacionados às intempéries. Um dos imóveis, Estação EFNBO, está localizado em área de inundação, agravando sua situação de risco estrutural.

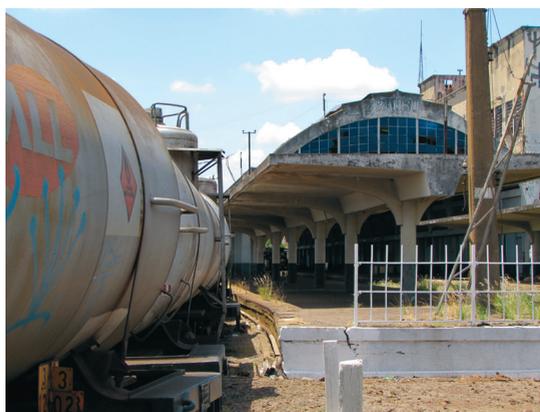
Fig. 2 - Transporte de combustível na Estação Ferroviária da EFNBO (Sérgio Losnak, 19/08/2014).

Fig. 2 - Transport of fuel at the EFNBO Railway Station (Sérgio Losnak, 19/08/2014).

A possibilidade de risco de incêndio é comum a todos os imóveis, porém com graus distintos. O transporte de combustível por trem que ocorre às margens dos diversos prédios históricos é um dos fatores de maior risco (fig. 2). Materiais servíveis e inservíveis acumulados dentro e fora dos imóveis, que contribuem para propagação do fogo foram identificados em diversos bens (fig. 3).

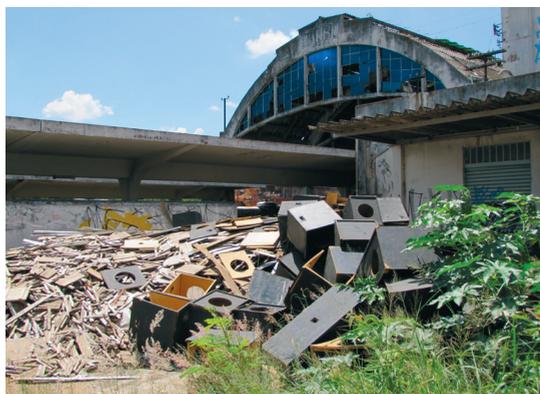
Fig. 3 - Materiais inservíveis depositados na Estação Ferroviária da EFNBO (Sérgio Losnak, 19/08/2014).

Fig. 3 - Useless materials deposited at the EFNBO Railway Station (Sérgio Losnak, 19/08/2014).

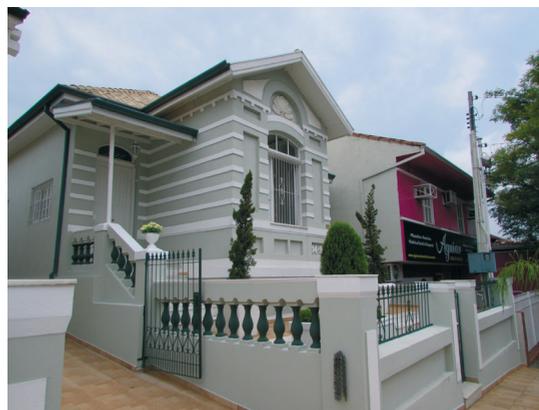
As alterações mais comuns encontradas nos bens tombados em uso foram relativas às esquadrias, pintura, volumetria e área envoltória (fig. 4).

Fig. 4 - Casa Aliança Francesa. Descaracterização por uso (Sérgio Losnak, 22/08/2014).

Fig. 4 - House of French Alliance. Mischaracterization by use (Sérgio Losnak, 22/08/2014).

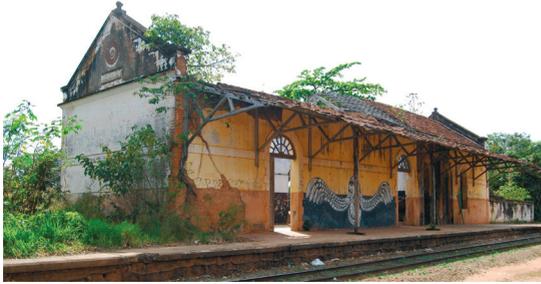
O estado de abandono, ou a ausência formal de uso, intensifica a degradação natural e aumenta a ocorrência de ocupações irregulares permanentes ou temporária que aumentam em alto grau o risco de alterações e depredações do bem (fig. 5).

Fig. 5 - Estação Ferroviária Tibiriça, degradada por abandono (Sérgio Losnak, 27/08/2014).

*Fig. 5 - Tibiriça Railway Station, mischaracterized by abandonment (Sérgio Losnak, 27/08/2014).*

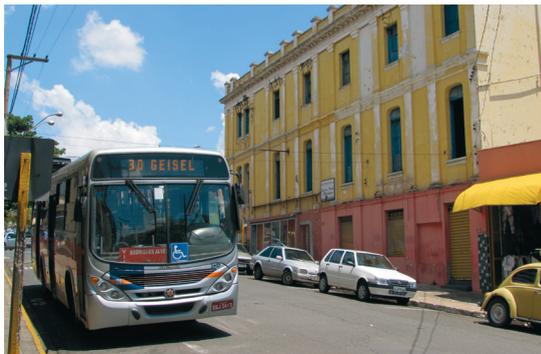
Fig. 6 - Tráfego intenso, Hotel Milanese (Sérgio Losnak, 19/08/2014).

*Fig. 6 - Intense traffic, Hotel Milanese ((Sérgio Losnak, 19/08/2014).*

O tráfego de veículo que impacta no bem tombado pode ser dividido em 3 níveis. O primeiro é aquele que se localiza em rua simples com pouco fluxo e à predominância de veículos leves, o segundo nível é aquele em ruas e avenidas com rotas de ônibus urbano (figs. 6 e 7) e o último esta associado a proximidade da linha férrea, (fig. 8) que em virtude das péssimas condições da malha ferroviária apresenta alto índice de descarrilamento de composições.

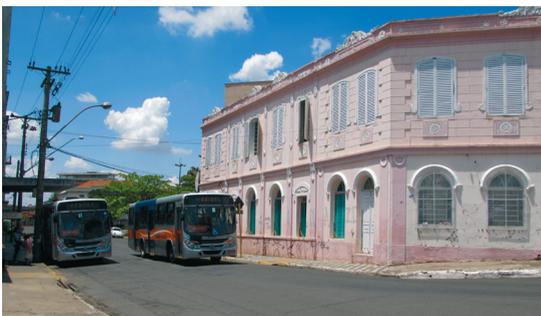
Fig. 7 - Tráfego intenso Hotel Cariani (Sérgio Losnak, 19/08/2014).

*Fig. 7 - Intense traffic, Hotel Cariani (Sérgio Losnak, 19/08/2014).*

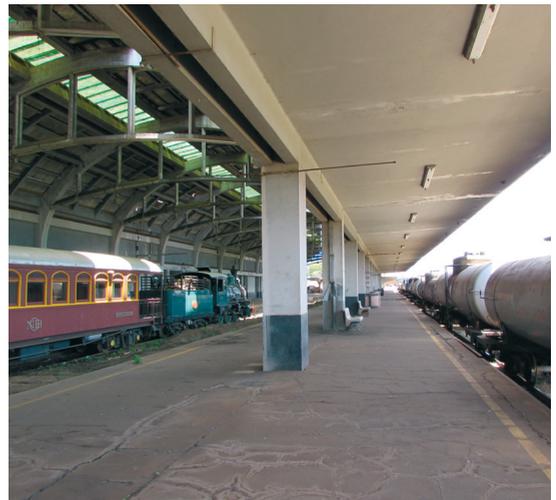
Fig. 8 - Tráfego interno de trens na Estação Estação Ferroviária da EFNBO (Sérgio Losnak, 19/08/2014).

*Fig. 8 - Intense traffic of trains at the EFNBO Railway Station (Sérgio Losnak, 19/08/2014).*
