O RISCO CLIMÁTICO DA SECA NO SEMIÁRIDO BRASILEIRO\*

THE CLIMATIC RISK OF DROUGHT TO THE BRAZILIAN SEMI-ARID REGION

Este artigo é parte integrante da Revista *Territorium*, n.º 25 (I), 2018, © Riscos, ISSN: 0872-8941.

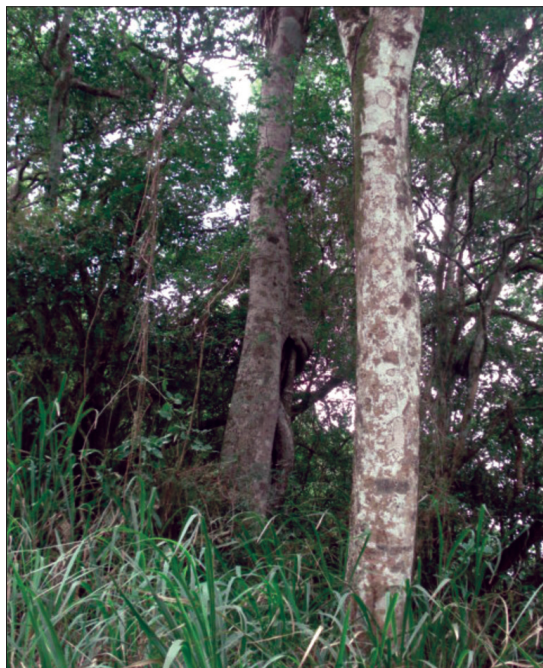
Fot. 1 - Tipo de cobertura vegetal na Serra do Teixeira - encosta do Pico do Jabre 1097m de altitude (Maria Ramalho, janeiro 2010).

Photo 1 - Type of vegetation in Serra do Teixeira - on the slope of Jabre Mountain (Maria Ramalho, January, 2010).

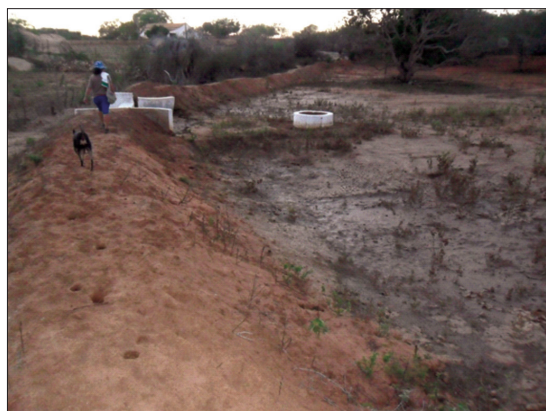
Fot. 2 - Aspectos da paisagem em período de estiagem (2012 -2013) no município de Teixeira, Sítio Poços (Maria Ramalho, 2013).

*Photo 2 - Views of the vegetation during the dry season (2012-2013) at Poços in Teixeira Municipality (Maria Ramalho, 2013).*

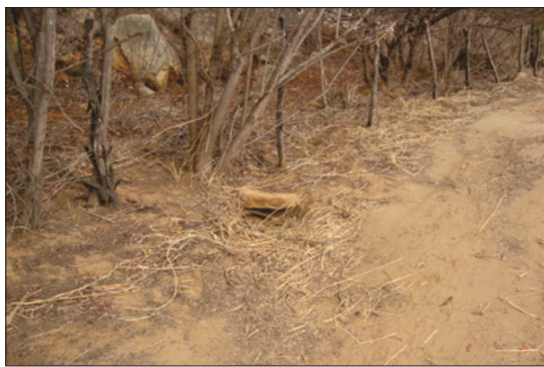
Fot. 3 - Aspecto da vulnerabilidade ambiental aos efeitos das enxurradas com o retorno das chuvas (Maria Ramalho em Teixeira, Sítio Poços, dezembro 2013).

Photo 3 - Views of environmental vulnerability to flash floods as the rains return (Maria Ramalho, in Teixeira, Sítio Poços, December 2013).

A presença de espécies espinhentas, como a jurema (*Mimosa stilius* Mart.), as cactáceas e as bromeliáceas, e a de plantas herbáceas anuais, caracterizam o aspecto fisionômico da vegetação de caatinga, que, em quase todas as espécies, perde as folhas como meio de resistir à estação seca (Melo e Rodrigues, 2004). No auge da estação seca, quando árvores e arbustos são desfolhados, há uma desoladora impressão de uma vegetação morta (Queiroz, 2006) e, com as condições de insolação, os solos ficam ressecados (esturricados) e mais expostos à ação do escoamento superficial, sobretudo os das encostas (fot. 3).

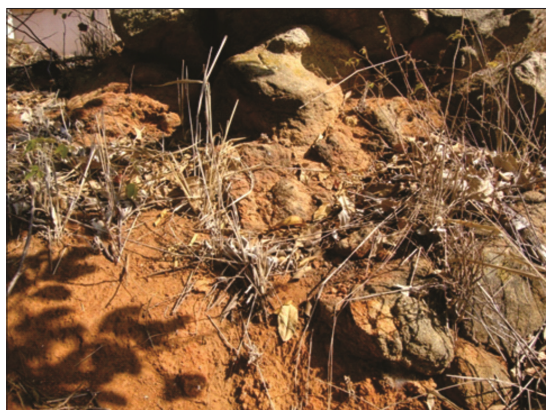
Fot. 4 - Aspecto de uma encosta vulnerável à erosão. Município de Teixeira-PB (Maria Ramalho, 2012).

*Photo 4 - Aiews of vulnerability to erosion. Teixeira-PB municipality (Maria Ramalho, 2012).*

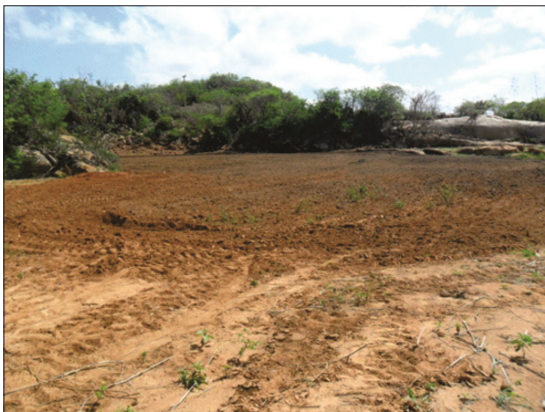
Fot. 5 - Terra arada com trator para plantio (Maria Ramalho, em Teixeira (Sítio Poços), 2013).

Photo 5 - Soil tilled by tractor before planting (Maria Ramalho at Teixeira (Sítio Poços), 2013).

No entorno dos mananciais, em Teixeira, apesar de as áreas com maior interferência apresentarem relevo menos acidentado (fig.4), a pouca profundidade do solo (Cambissolo) e a alta pedregosidade confere uma maior vulnerabilidade à superfície que se expõe pela degradação da cobertura vegetal e pelo cultivo da terra. De acordo com WRI *et al.* (1992, citado por G. Araújo *et al.*, 2005, p. 21), as terras cultivadas podem ser degradadas pela erosão e também por práticas agrícolas, como: a mecanização, que pode favorecer a compactação e selagem do solo; o cultivo sucessivo, que pode esgotar os nutrientes do solo; e a aplicação exagerada de produtos químicos agrícolas, que pode matar os organismos benéficos ao solo. A impermeabilização da superfície, assim como o tipo de solo, a declividade, a interferência do uso e o estado da cobertura vegetal são fatores observados que intervêm na dinâmica erosiva (fot. 5 e 6) e, consequentemente, no assoreamento dos mananciais de água.

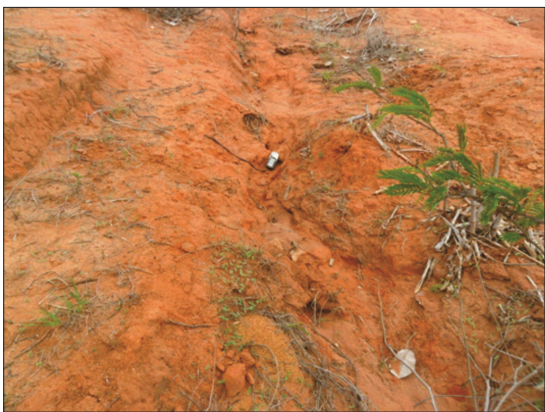
Fot. 6 - Aspectos da encosta com solo compactado e exposto a erosão hídrica (Maria Ramalho, em Teixeira (Sítio Poços), 2014).

Photo 6 - Views of the slope, with compacted soil exposed to water erosion (Maria Ramalho at Teixeira (Sítio Poços), 2014).

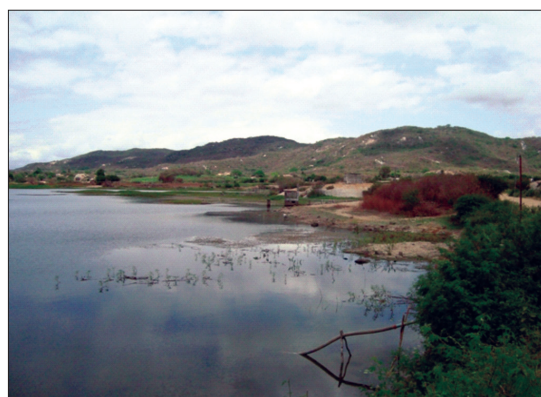
Fot. 7 - Visão parcial do Açude de Poços, antes da longa estiagem, com depósitos de sedimentos no entorno das suas margens (Maria Ramalho, em Teixeira (Sítio Poços), 2009).

*Photo 7- Partial view of Poços Reservoir before the long drought, with sedimentation around its banks (Maria Ramalho at Teixeira (Sítio Poços), 2009).*

Apesar de outros casos de mananciais de água na Serra do Teixeira com risco de assoreamento, destaca-se o exemplo do Açude de Poços (fot. 7), por ser um dos mais antigos da região, mas de pouca funcionalidade para abastecimento de água nos dias atuais. O aumento do cultivo irrigado e a falta de fiscalização para conter o uso excessivo de água no período de estiagem incluem-se entre os fatores que, não apenas nesse Açude, comprometem o sistema de armazenamento de água. Além do mais, a qualidade da água para uso doméstico deixa a desejar, por causa da contaminação por agrotóxico e defensivo agrícola.

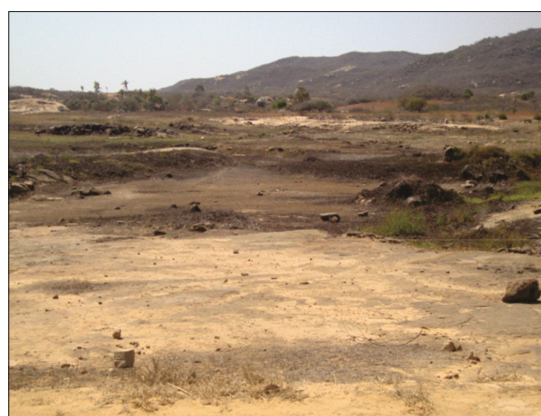
Fot. 8 - Visão parcial do Açude de Poços afetado pela estiagem (Maria Ramalho, em Teixeira (Sítio Poços), setembro 2013).

*Photo 8 - Partial view of the Poços Reservoir affected by the drought (M. Ramalho, at Teixeira (Sítio Poços), September, 2013).*

Na área de influência do Açude de Poços (fot. 8), construído com o objetivo de viabilizar o uso da
