**DESASTRE SOCIOAMBIENTAL E ORDENAMENTO TERRITORIAL NO BAIRRO MÃE LUÍZA,  
NATAL - RIO GRANDE DO NORTE (RN), BRASIL\***

SOCIO-ENVIRONMENTAL DISASTER AND LAND-USE PLANNING IN THE MÃE LUÍZA NEIGHBOURHOOD,  
NATAL CITY, RIO GRANDE DO NORTE STATE, BRAZIL

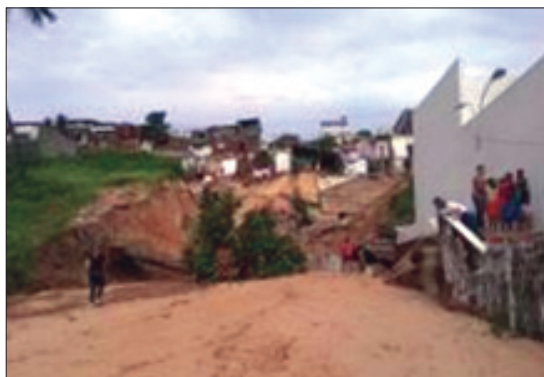
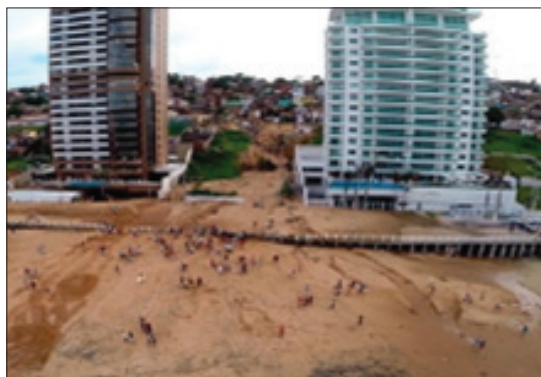
**Fot. 1** - Desastre ocorrido pelo movimento de massa de parte da Rua Guanabara (esquerda); Imagem área do deslizamento.

Entre os dias 13 e 15 de junho de 2014 foi registrado na cidade cerca de 340 mm de chuva, em um curto espaço de 36 horas. A ocorrência foi classificada como a maior precipitação concentrada dos últimos 50 anos em Natal/RN, e que levou ao grave escorregamento de solo na encosta de parte da Rua Guanabara no Bairro Mãe Luíza (fot. 1).

Houve grande fluxo de material e detritos carreados pela força da água, notadamente, pela convergência de drenagem de todas as áreas mais elevadas do bairro para o local do escorregamento. A soma desses fatores com a drenagem precária, chuvas intensas e ocupação humana em área com população vulnerável a risco de desastre por movimento de massa (em função da alta declividade que encontra-se no local) fez com que acontecesse um evento de grandes proporções, o que, até então, nunca tinha ocorrido na cidade.

O sedimento destruiu casas, bloquearam vias e chegaram até a zona de praia (direita)

Tendo em vista o que foi supracitado, a causa principal do ocorrido foi a formação de uma depressão (abatimento do solo) no pavimento da rua, em razão do vazamento de água proveniente das tubulações de drenagem ou esgoto. Outros fatores contribuíram para a desestabilização da encosta, tais quais chuvas intensas, supressão vegetal natural da encosta,

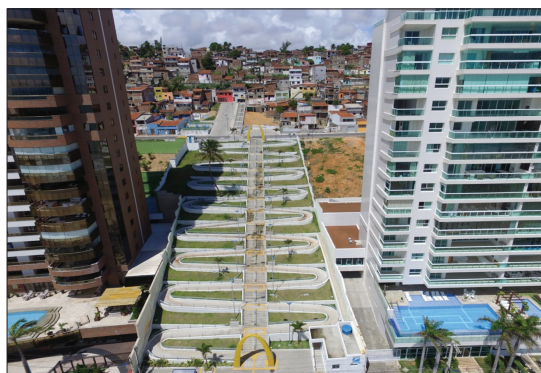
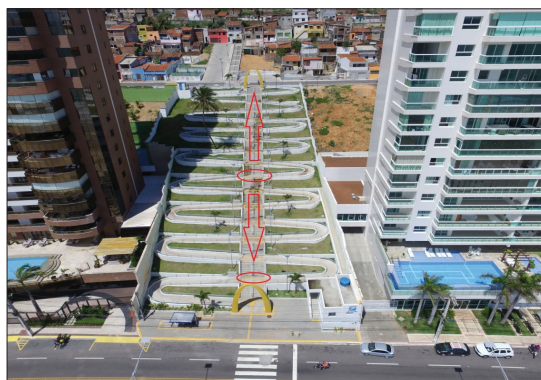
**Fot. 2** - Imagem aérea com vista para nova escadaria  
(Fonte: trabalho de campo em março/2017, com auxílio de ARP (Aeronave Remotamente Pilotada), modelo DJI - Phantom 3 Pro).

com rampas por toda a extensão, porém, estas vão de encontro ao fluxo central da escada e, em caso de emergência (um novo desastre), o tráfego intenso de pessoas atrapalharia a fuga de indivíduos com limitações físicas, além do que, estes precisariam dar várias voltas, a fim de percorrer toda a rampa (fot. 2).

Outro agravante foi a falta de caneletas para direcionar o escoamento de águas pluviais. A inexistência dessas estruturas faz com que a água escorra, causando desgaste do concreto e gerando risco de acidentes para quem trafega no local. Nesse aspecto, segundo os moradores, os vazamentos de água e esgoto ainda são constantes. A fot. 3 comprova um vazamento em caixa de registro da CAERN, de modo que parte da calçada começa a ceder pela percolação da água.

Mais de um ano após o desastre, a obra foi finalizada e entregue para população, com a promessa de, naquele local, não existir mais o risco de desastres dessa magnitude (fot. 2). Isso depois da estabilização dos taludes, rede de drenagem recuperada e criação de canteletas verticais, para receber águas pluviais e diminuir o escoamento superficial na rua.

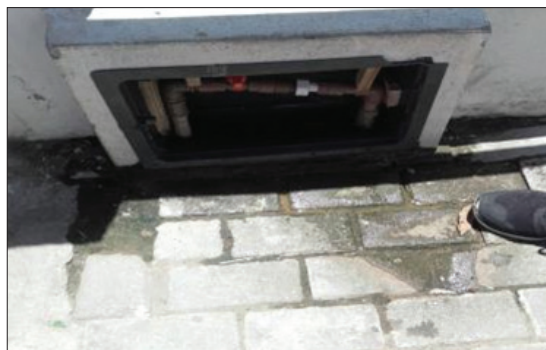
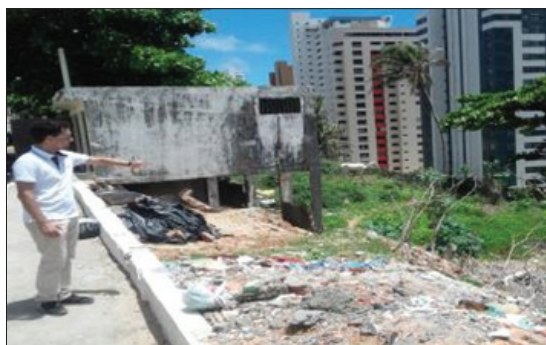
**Fot. 3** - Vazamento de água. Nota-se que a calçada está cedendo devido à percolação da água em terreno arenoso (cima); Lixo e entulho depositado em encostas próximo à escadaria (baixo) (Fonte: trabalho de campo em março/2017).

Um dos fatores que contribuíram para o desastre foi o acúmulo de lixo. Os anos passaram e este transtorno continua no local, com o despejo de entulhos nas encostas adjacentes e sujeira nos pontos de captação de águas pluviais (fot. 3). Dessa forma, apesar das obras realizadas pela Prefeitura Municipal do Natal para a recuperação da área, ficou evidente que estas foram apenas no local do desastre e, ainda assim, apresentam deficiências.
