territorium 27 (I), 2020, 113-132

VULNERABILIDADE TERRITORIAL, DISTRIBUIÇÃO, OPERACIONALIDADE E EFICIÊNCIA DE HIDRANTES NA GESTÃO DO RISCO DE INCÊNDIOS*

TERRITORIAL VULNERABILITY, DISTRIBUTION, FUNCTIONALITY AND EFFICIENCY OF HYDRANTS IN FIRE RISK MANAGEMENT

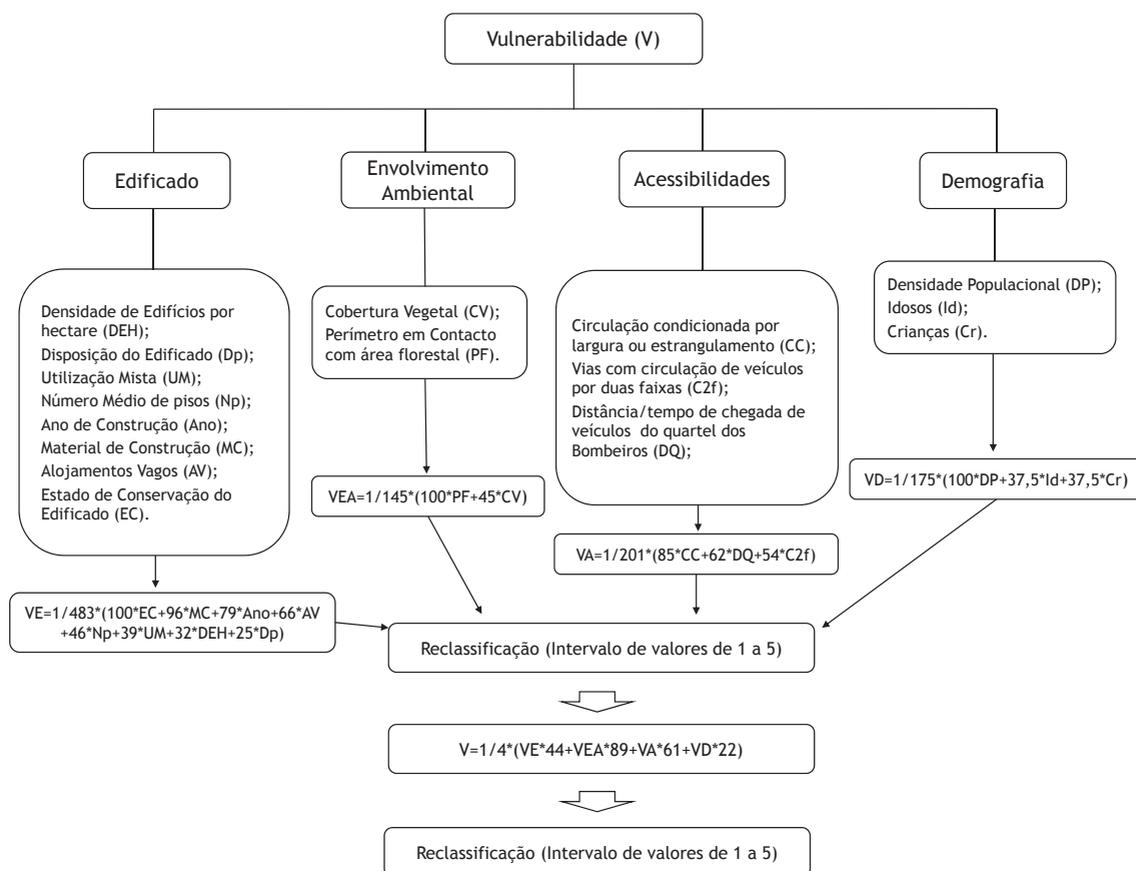
Fig. 6 - Esquema do Modelo de Cálculo de Vulnerabilidade.

Fig. 6 - Scheme of the Vulnerability Calculation Model.

O esquema apresentado demonstra o modelo de vulnerabilidade aplicado (fig. 6).

Neste esquema podemos ver as 4 variáveis consideradas para o modelo seguidas dos seus parâmetros que foram comparados no *M-Macbeth 2.4.0*, que resulta na fórmula que segue todos os conjuntos de parâmetros. O resultado de cada uma dessas fórmulas é reclassificado em intervalos de valores de 1 a 5 (TABELA V). Como as 4 variáveis não têm a mesma influência sobre a vulnerabilidade dos espaços também foram comparadas entre elas daí a fórmula: “ $V=1/4*(VE*44+VD*22+VA*61+VEA*89)$ ”; sendo esta o último cálculo realizado antes da reclassificação final, com 5 intervalos, marcada por “V” na TABELA V, que demonstra os valores originais, e as respetivas reclassificações efetuadas.

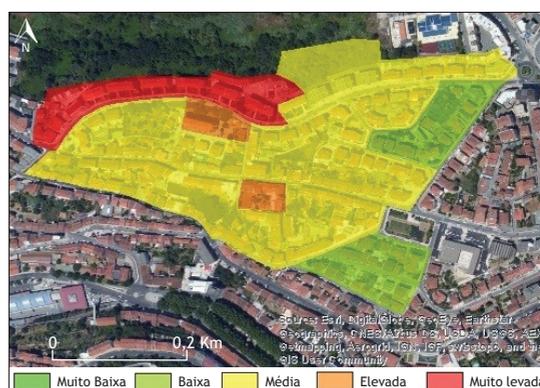
Fig. 11 - Vulnerabilidade ao Risco de Incêndio, Área 1.

Fig. 11 - Vulnerability to fire hazard, Area 1.

Para a área de estudo 1 os resultados obtidos demonstram que nesta área temos qualquer subsecção com resultados de vulnerabilidade muito baixa, estando grande parte desta área com valores de vulnerabilidade média (fig. 11).

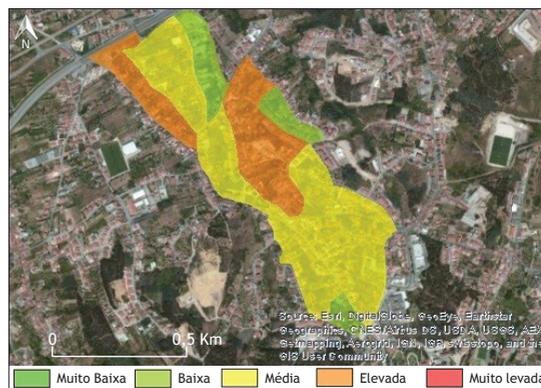
Fig. 12 - Vulnerabilidade ao Risco de Incêndio, Área 2.

Fig. 12 - Vulnerability to fire hazard, Area 2.

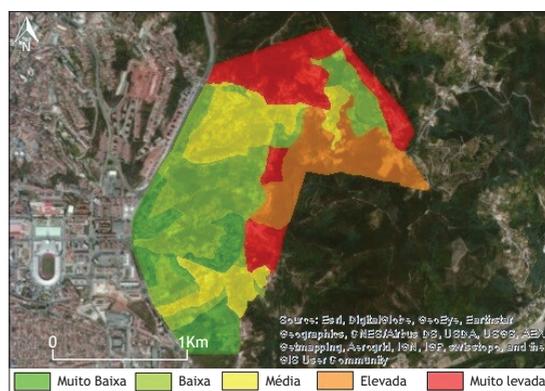
Fig. 13 - Vulnerabilidade ao Risco de Incêndio, Área 3.

Fig. 13 - Vulnerability to fire hazard, Area 3.

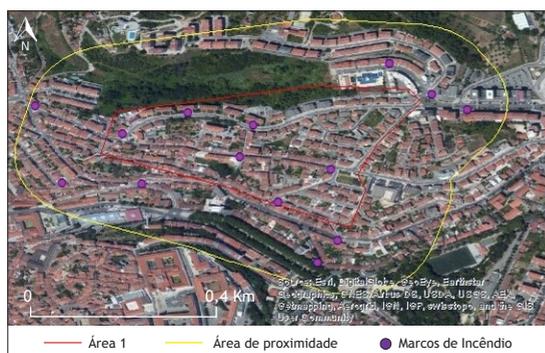
Fig. 14 - Distribuição dos Marcos de Incêndio (Área 1).

Fig. 14 - Fire hydrant distribution (Area 1).

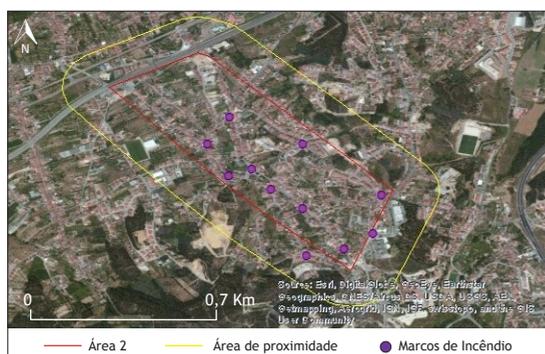
Fig. 15 - Distribuição dos Marcos de Incêndio (Área 2).

Fig. 15 - Fire hydrant distribution (Area 2).

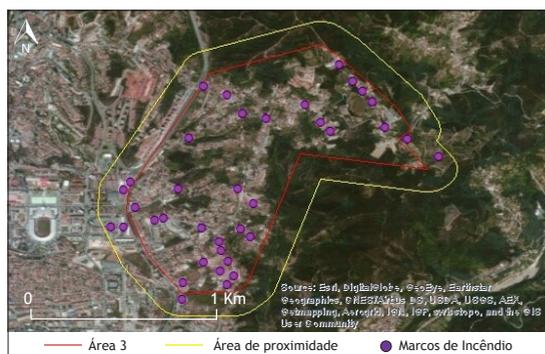
Fig. 16 - Fire Hydrants Distribution (Area 3).

Fig. 16 - Fire hydrant distribution (Area 3).

Na área 3 foram considerado para avaliação um total de 37 MI's estando 30 destes dentro da área de estudo, considerando mais 7 por critério de proximidade (fig. 16).

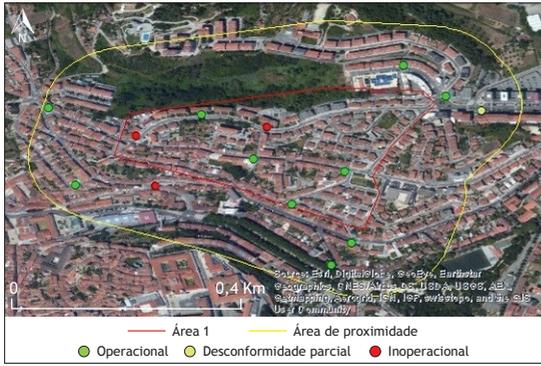
Fig. 17 - Distribuição dos resultados da avaliação de operacionalidade dos Marcos de Incêndio (Área 1).

Fig.17 - Result distribution of the fire hydrant operational assessment (Area 1).

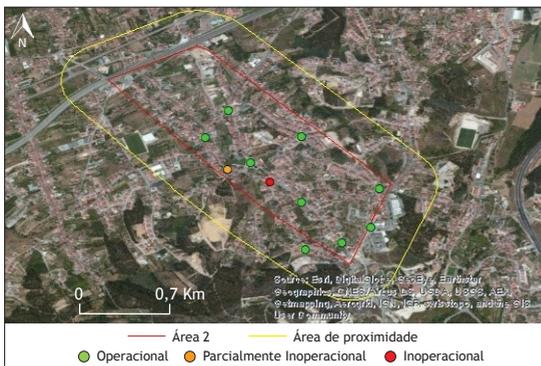
Fig. 18 - Distribuição dos resultados da avaliação de operacionalidade dos Marcos de Incêndio (Área 2).

Fig. 18 - Result distribution of the fire hydrant operational assessment (Area 2).

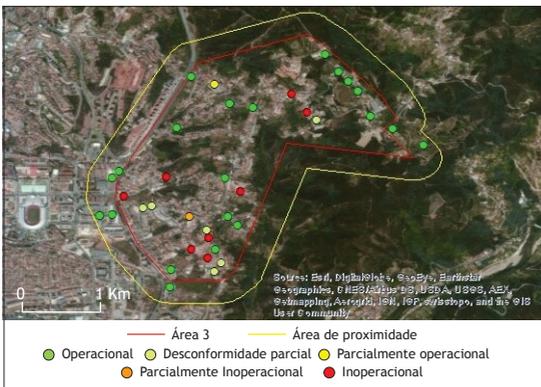
Fig. 19 - Distribuição dos resultados da avaliação de operacionalidade dos Marcos de Incêndio (Área 3).

Fig. 19 - Result distribution of the fire hydrant operational assessment (Area 3).

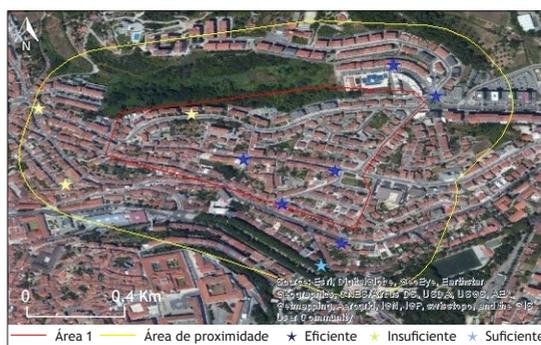
Fig. 20 - Distribuição dos resultados da avaliação de eficiência (l/min) dos Marcos de Incêndio (Área 1).

Fig. 20 - Fire hydrant efficiency assessment results distribution (Area 1).

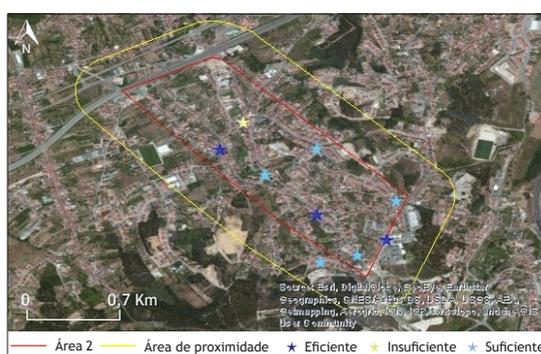
Fig. 21 - Distribuição dos resultados da avaliação de eficiência (l/min) dos Marcos de Incêndio (Área 2).

Fig. 21 - Fire hydrant efficiency assessment results distribution (Area 2).

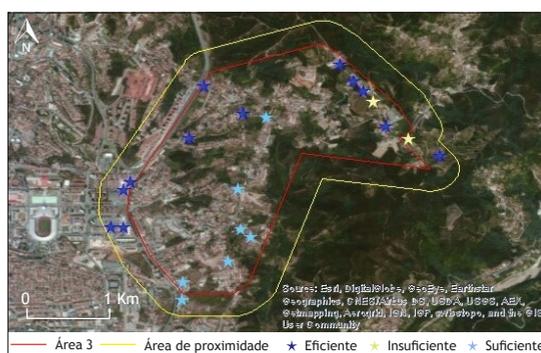
Fig. 22 - Distribuição dos resultados da avaliação de eficiência (l/min) dos Marcos de Incêndio (Área 3).

Fig. 22 - Fire hydrant efficiency assessment results distribution (Area 3).

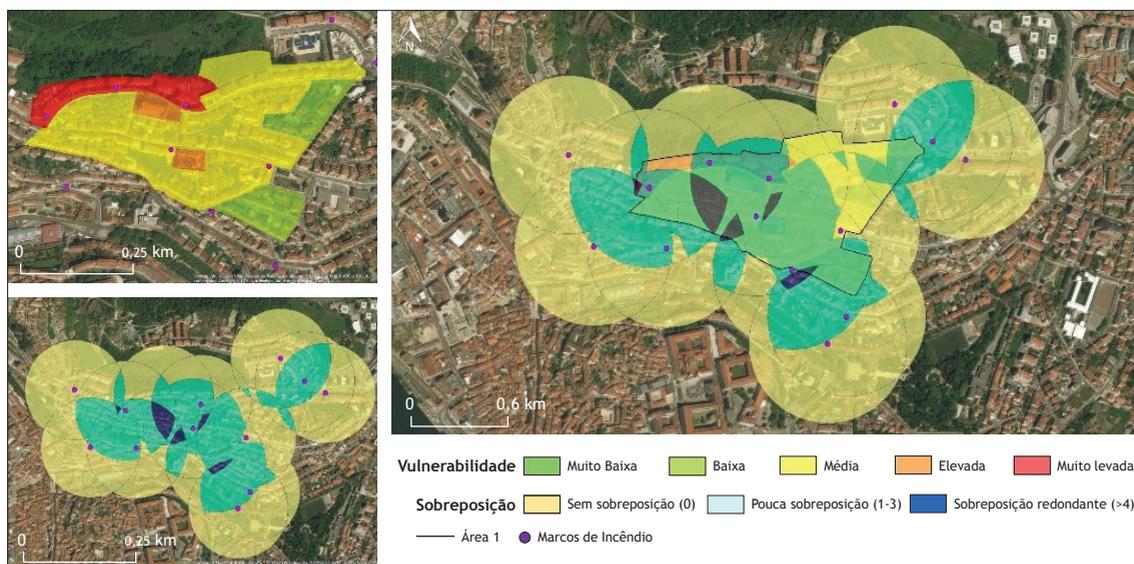
Fig. 23 - Capacidade atual da distribuição dos Marcos de Incêndio, a sua abrangência e relação com a vulnerabilidade ao risco de incêndio (Área 1).

Fig. 23 - Current capacity of the fire hydrant distribution system, its coverage and relation to fire vulnerability (Area 1).

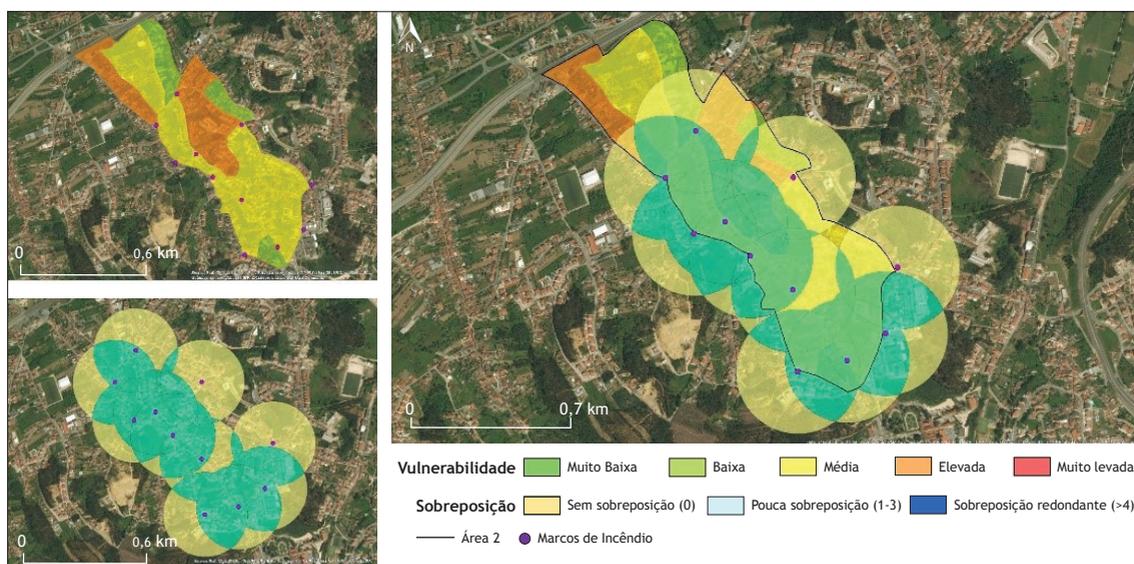
Fig. 24 - Capacidade atual da distribuição dos Marcos de Incêndio, a sua abrangência e relação com a vulnerabilidade ao risco de incêndio (Área 2).

Fig. 24 - Current capacity of the fire hydrant distribution system, its coverage and relation to fire vulnerability (Area 2).

Na área 2 o problema apontado na análise da eficiência da distribuição dos marcos de incêndio (fig. 24) estava na falta de cobertura por parte destes equipamentos nos locais mais Norte, compreendendo partes significativas de 3 subsecções estatísticas em que os valores de vulnerabilidade eram de “baixa”, “média” e “alta”. A proposta apresentada para a área 2 (TABELA X e fig. 27), traduz-se no acréscimo de um marco de incêndio para dar resposta a estas áreas que estão sem cobertura por parte destes equipamentos.

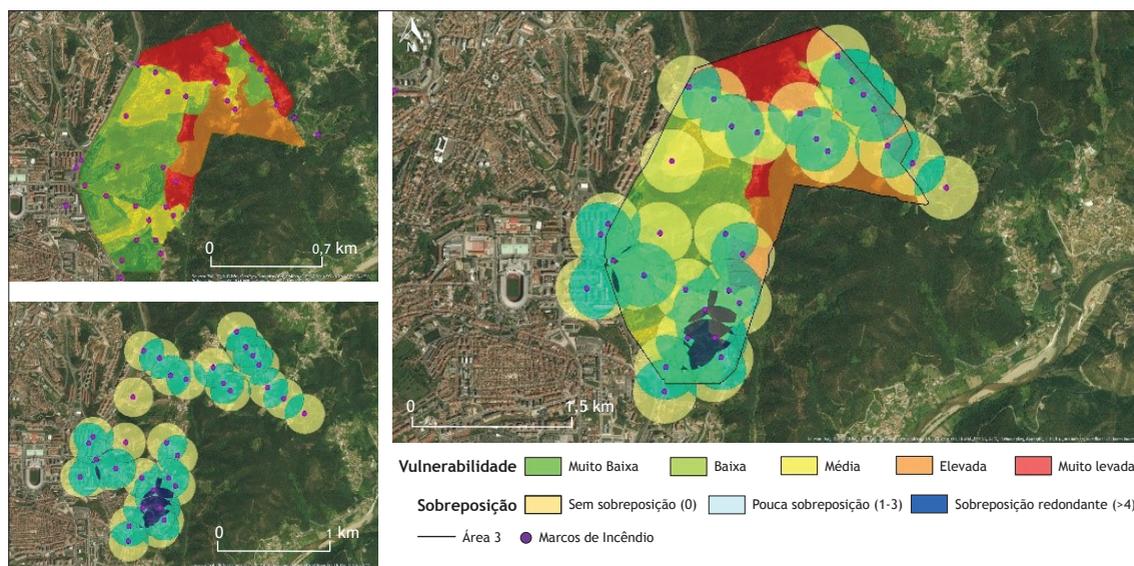
Fig. 25 - Capacidade atual da distribuição dos Marcos de Incêndio, a sua abrangência e relação com a vulnerabilidade ao risco de incêndio (Área 3).

Fig.25 - Current capacity of the fire hydrant distribution system, its coverage and relation to fire vulnerability (Area 3).

A análise do posicionamento dos MI's na área de estudo 3 revelou ter alguns desequilíbrios na distribuição e na relação com a vulnerabilidade ao risco de incêndio, existindo áreas classificadas como vulnerabilidade “elevada” e “muito elevada” sem alcance de qualquer equipamento e locais com várias “sobreposições redundantes”.

Em síntese, nesta área analisada temos duas realidades distintas: locais a Sul onde temos excesso destes equipamentos e locais a Norte com vulnerabilidade “elevada” e “muito elevada” sem cobertura (fig. 25).

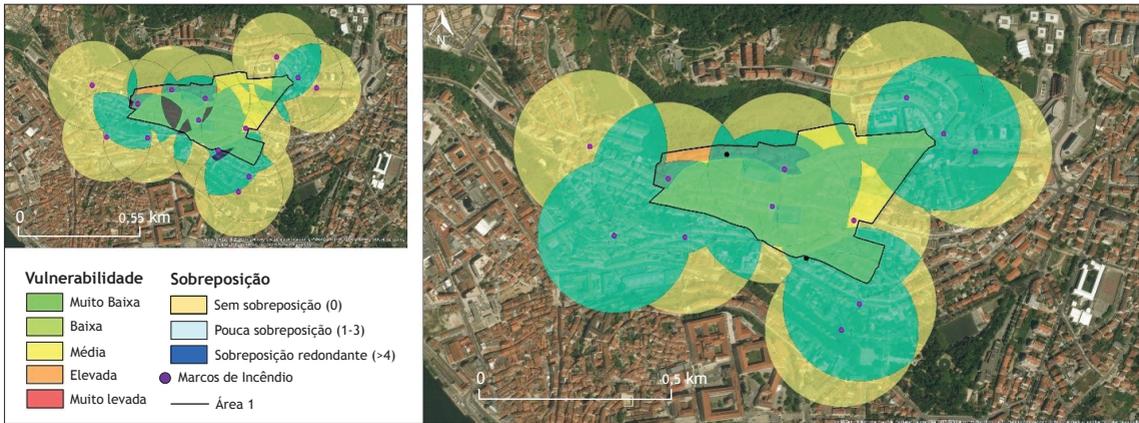
Fig. 26 - Proposta de reposicionamento dos Marcos de Incêndio (Área 1).

Fig. 26 - Fire hydrant repositioning proposal (Area 1).

Começando pela área 1, a análise da eficiência da distribuição dos marcos de incêndio desta área evidenciou a existência de equipamentos em excesso, facto demonstrado através da sobreposição redundante (fig. 23), o que constitui um uso desnecessário de recursos. A proposta apresenta para esta área consiste na correção desta localização desnecessária retirando 2 MI's (TABELA X e fig 26).

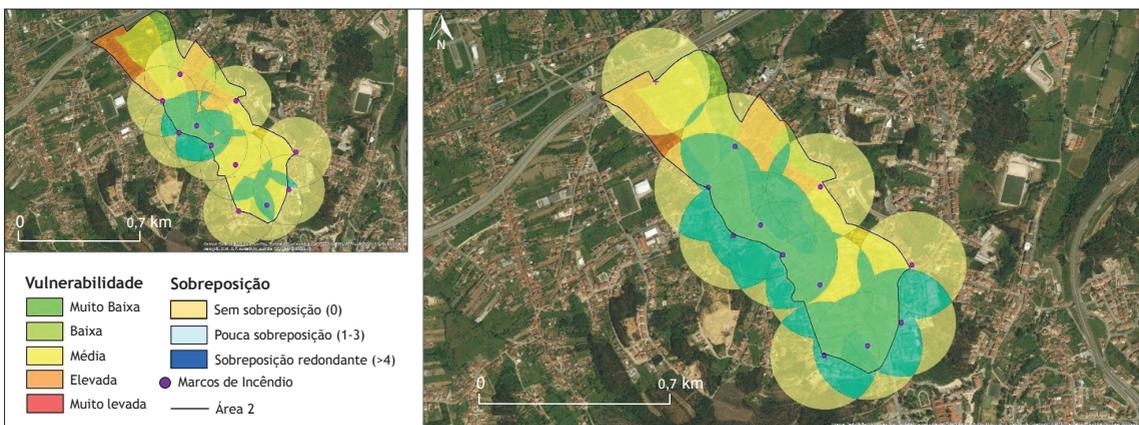
Fig. 27 - Proposta de reposicionamento dos Marcos de Incêndio (Área 2).

Fig. 27 - Fire hydrant repositioning proposal (Area 2).

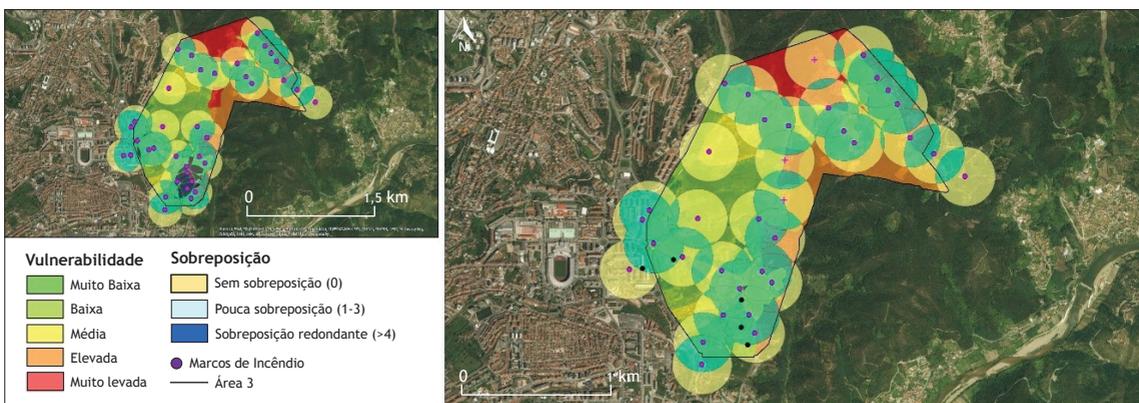
Fig. 28 - Proposta de reposicionamento dos Marcos de Incêndio (Área 3).

Fig. 28 - Fire hydrant repositioning proposal (Area 3).

A análise da eficiência da distribuição dos MI's da área 3 demonstrou desequilíbrios na distribuição destes equipamentos, locais com excessos (sobreposição redundante) e outros locais com faltas, sendo a vulnerabilidade destes últimos "elevada" ou "muito

elevada". Com o objetivo de corrigir estes desequilíbrios, a proposta de reposicionamento (TABELA X e fig. 28) retira 5 MI's que estão colocados em locais onde a sua abrangência é redundante (sobreposição redundante) e acrescenta 3 MI's nos locais que estão sem cobertura.
