**A INTELIGÊNCIA OPERACIONAL APLICADA AOS RESGATES EM DESASTRES:  
A ATUAÇÃO DOS BOMBEIROS NO ROMPIMENTO DA BARRAGEM DE MINERAÇÃO EM BRUMADINHO/MG - BRASIL\***

THE OPERATIONAL INTELLIGENCE APPLIED TO DISASTER RESCUE EFFORTS:  
THE PERFORMANCE OF THE FIREFIGHTERS AFTER THE FAILURE OF THE MINING DAM IN BRUMADINHO/MG - BRAZIL

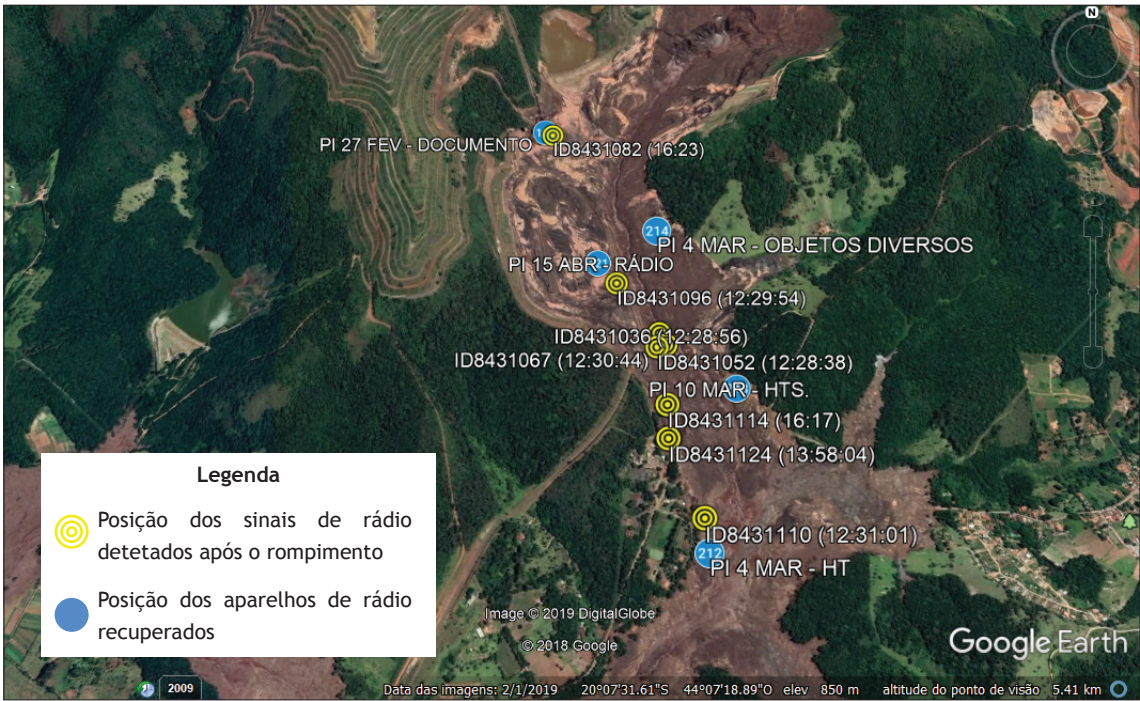
Fig. 5 - RRecovered portable radios, signals, and final transmission times on 25/1/2019 (Fonte: CBMMG, Banco de dados da Operação Brumadinho, adaptado de Google Earth).

Fig. 5 - Recovered portable radios, signals and final transmission times on 1/25/2019 (Source: CBMMG, Operation Brumadinho database, adapted from Google Earth).

Obtivemos da Vale S. A. os dados georreferenciados dos rádios portáteis em uso na área atingida, bem como seus usuários e horários em que a repetidora captou o último sinal de cada um. A este croqui de sinais de rádio foram incluídas as posições dos aparelhos localizados durante as buscas, através de pontos amarelos, que representam os sinais de rádio e o horário do último sinal emitido, e de pontos azuis, que indicam as posições dos aparelhos recuperados (fig. 5). Nota-se que houve emissão de sinais até 3h55min após o rompimento.

Embora os aparelhos possam ter se deslocado de forma distinta dos corpos das vítimas, suas posições iniciais são próximas ou coincidentes.

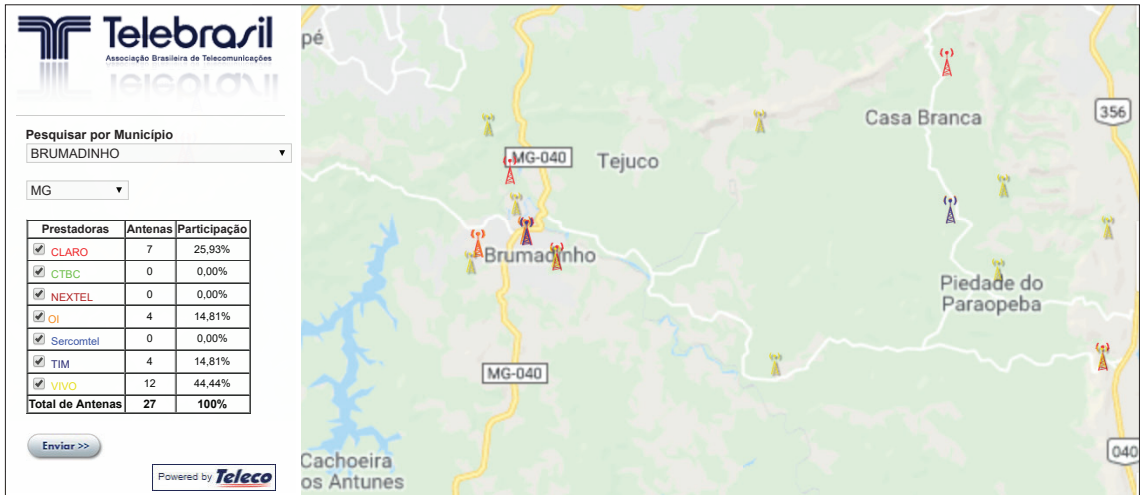
Fig. 6 - Croqui da localização das ERB de Brumadinho

Fig. 6 - Rough layout of the location of the Brumadinho base stations (ERBs)

Em Brumadinho há 27 (vinte e sete) Estações Rádio-Base-ERB (fig. 6) e apenas uma ERB está nas imediações da Mina Córrego do Feijão (fig. 7), o que fragiliza a precisão da geolocalização dos sinais.

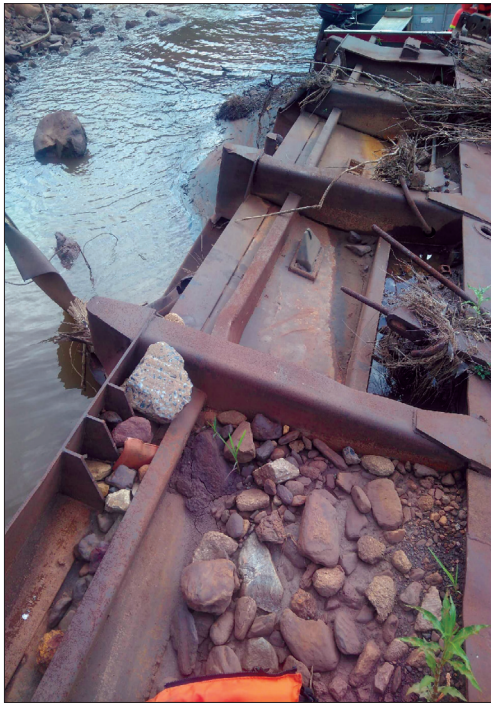
**Fot. 1** - Vagão recuperado na Zona Quente  
(Fonte: CBMMG, Banco de dados da Operação Brumadinho).  
*Photo 1* - Wagon recovered in the hot zone  
(Source: CBMMG, Operation Brumadinho database)

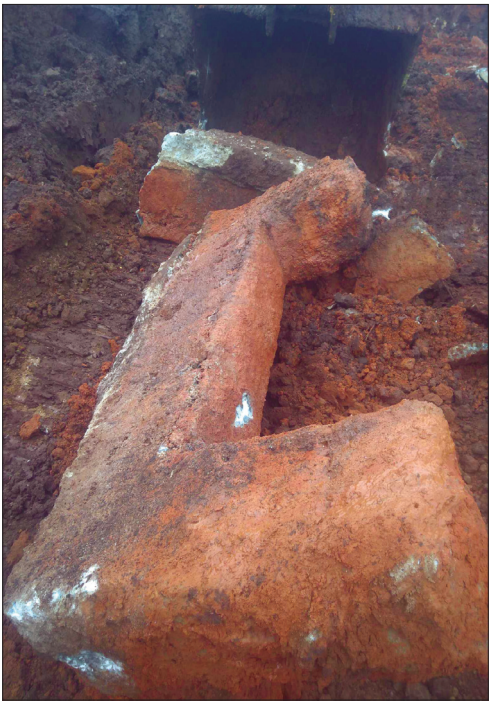
**Fot. 2** - Peça de concreto recuperada na Zona Quente  
(Fonte: CBMMG, Banco de dados da Operação Brumadinho).  
*Photo 2* - Concrete element retrieved in the hot zone  
(Source: CBMMG, Operation Brumadinho database).

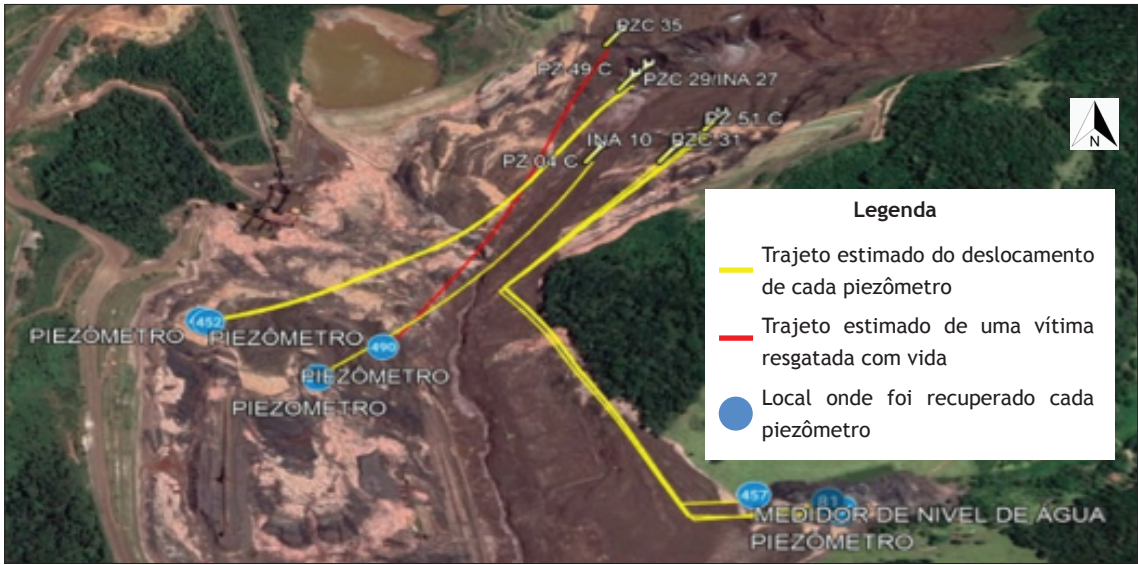
**Fig. 9** - Croqui de deslocamento estimado dos piezômetros recuperados  
(Fonte: CBMMG, Banco de dados da Operação Brumadinho, adaptado de Google Earth).  
*Fig. 9* - Rough layout of estimated displacement of recovered piezometers  
(Source: CBMMG, Operation Brumadinho database, adapted from Google Earth).

barramento e trazerem na sua carcaça uma numeração única, o que permitiu identificar seu ponto inicial no corpo da barragem, a partir do qual foi traçada em amarelo uma rota estimada do deslocamento de cada piezômetro (fig. 9).

O deslocamento dos piezômetros foi usado como referência para a definição das buscas aos corpos do grupo de vítimas que estava no topo da barragem, o que sugeriu o trabalho nas áreas denominadas pêra ferroviária e Izapita. Fortalecendo essa percepção, a

posição final de uma pessoa resgatada com vida, e que trabalhava no topo da barragem com outras 3 pessoas que faleceram, coincide com o padrão de deslocamento dos piezômetros.

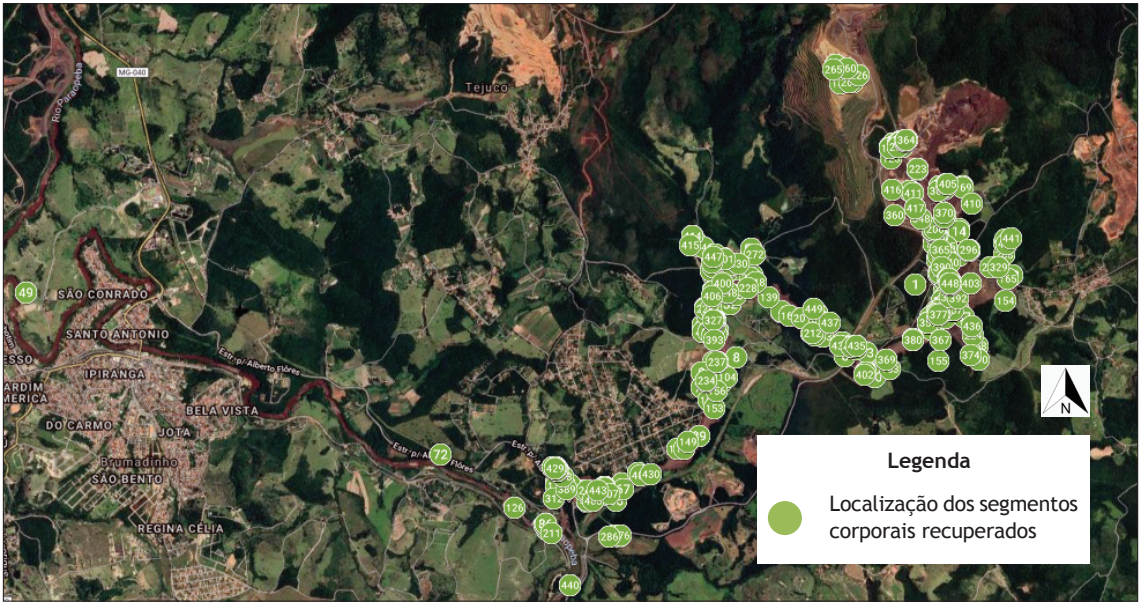
Fig. 12 - Croqui de segmentos corporais resgatados (Fonte: CBMMG, Banco de dados da Operação Brumadinho, adaptado de Google Earth).

Fig. 12 - Rough layout of sites where body parts were recovered (Source: CBMMG, Operation Brumadinho database, adapted from Google Earth).

Até o dia 25 de Janeiro de 2020, quando a operação completou um ano, foram recuperados 132 corpos e 753 segmentos corporais (fig.s 11 e 12), tendo havido recuperações de corpos e segmentos corporais ao longo de toda a Zona Quente e além dela, a cerca de 10 km a jusante do encontro do córrego ferro-carvão com o Rio Paraopeba.

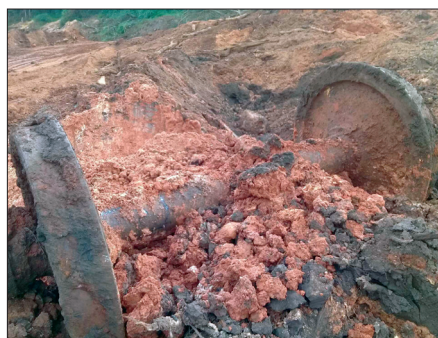
Fot. 3 - Eixo de locomotiva encontrado à 1 m de profundidade (Fonte: CBMMG, Banco de dados da operação Brumadinho).

*Photo 3 - Locomotive axle found at 1 m depth (Source: CBMMG, Operation Brumadinho database).*

Após o rompimento, a lama de rejeitos foi destruindo e absorvendo uma série de outros componentes no seu trajeto, tornando-se uma mistura ainda mais heterogênea. Ao longo das buscas notou-se que, quando cessaram os movimentos da onda de rejeitos, a lama se decantou e, devido à sua densidade de 2,8 ton/m<sup>3</sup>, o rejeito de minério de ferro migrou para as porções mais profundas e impeliu diversos materiais em direção à superfície e regiões mais rasas. Uma série de itens muito pesados foram localizados à superfície ou a menos que 1m de profundidade, tais como locomotivas (fot. 3), tratores, grandes pedaços de alvenaria, grandes blocos de pedra, etc., alguns deles deslocados por alguns quilômetros.
