MINERAÇÃO E DESASTRES AMBIENTAIS COM REJEITOS DE BAUXITA E CAULIM
NO MUNICÍPIO DE BARCARENA-PARÁ-BRASIL-AMAZÔNIA*

MINING AND ENVIRONMENTAL DISASTERS WITH BAUXITE AND KAOLIN WASTE
IN THE MUNICIPALITY OF BARCARENA-PARÁ-BRASIL-AMAZÔNIA

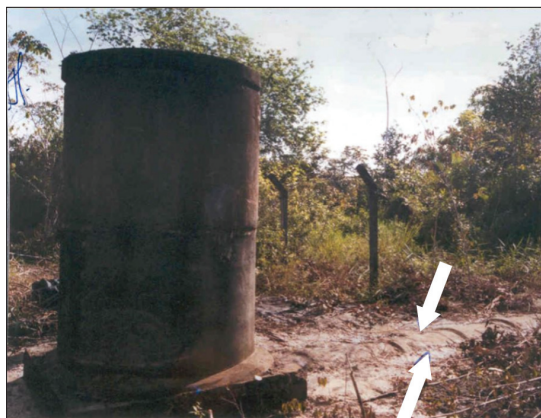
Diante desses fatos, foram ouvidos vários moradores de Barcarena, representantes do Poder Público Municipal e da mineradora Alumina do Norte do Brasil S/A - ALUNORTE. Há relatos de moradores que afirmam que desde o momento em que foi instalado o polo industrial de Barcarena, passaram a perceber a diferença no rio Murucupi, pois não podiam mais utilizar a água daquele corpo hídrico para consumo humano e o peixe que pescavam, tinha gosto amargo. Há registro de que uma tubulação da empresa ALUNORTE (fot. 1), havia estourado e provocado

Fot. 1 - Rompimento da tubulação de concreto
(Fonte: CPC, 2003a, modificado com o acréscimo da seta).

um grande vazamento de líquido de coloração avermelhada (PC, 2003a).

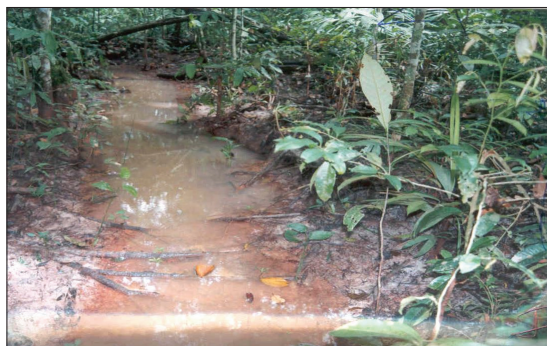
Os peritos do Instituto de Criminalística do Centro de Perícias Científicas-CPC Renato Chaves, constataram poluição no rio Murucupi (fot. 2), pelo lançamento *in natura* de esgotos sanitários sem tratamento proveniente de Vila dos Cabanos e vestígios de vazamentos de efluentes líquidos ocorridos pela rotura de tubulação da empresa Alunorte, utilizada para conduzir efluentes líquidos com pH = 10,30, eventualmente alcalino (CPC, 2003a).

Fot. 2 - Tramo fluvial do rio Murucupi (Fonte: CPC, 2003a).

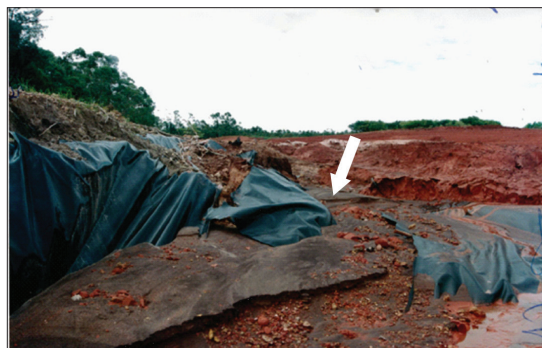
Esse desastre também foi constatado por peritos do Instituto de Criminalística do Centro de Perícias Científicas - CPC Renato Chaves, os quais afirmaram que houve dano ambiental para a fauna e flora e avanço acentuado de lama vermelha sobre os taludes da área de Deposição de Rejeitos Sólidos - DRS, da empresa ALUNORTE. Naquela ocasião, a perícia constatou também a existência de vários rasgos (fot.3), no material de impermeabilização das bacias de acumulação de rejeitos sólidos (CPC, 2003a).

A presença de material com as mesmas características descritas acima e coloração avermelhada, estendeu-se formando o percurso da bacia de acumulação de lama vermelha até a floresta. Devido à declividade do terreno e a existência de uma cava executada com a finalidade de conter o vazamento (porém não sendo suficiente), os efluentes com lama vermelha atingiram a área posterior (fot. 4) (CPC, 2003a).

Fot. 3 - Lama vermelha sobre o talude da bacia de acumulação de rejeitos (Fonte: CPC, 2003a, modificado com o acréscimo da seta).

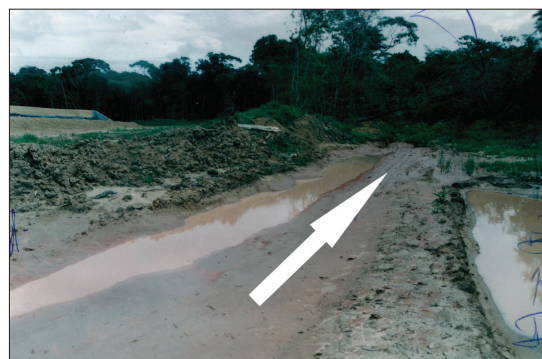
Fot. 4 - Cava executada para conter o vazamento (Fonte: CPC, 2003a, modificado com o acréscimo da seta).

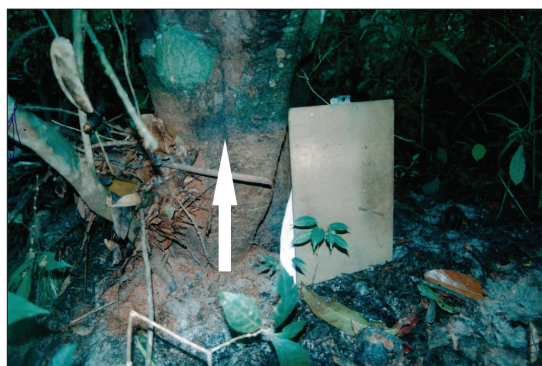
Os peritos constataram ainda que, no interior da floresta, parte do solo natural estava coberto por efluente de lama vermelha (fot.5), tendo sido verificado na base do caule da árvore a marca deixada pelo vazamento, com uma altura média de 20 (vinte) a 30 cm (trinta centímetros).

Fot. 5 - Marca deixada pelo vazamento na base do caule da árvore (Fonte: CPC, 2003a, modificado com o acréscimo da seta).

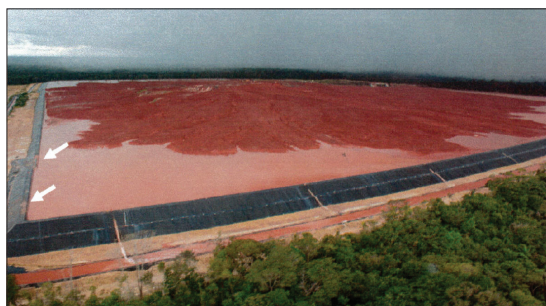
Novamente o rio Murucupi apresentou turbidez, alterações na cor (avermelhada) e espuma em suas águas, atingindo as comunidades das suas margens e do Furo do Arrozal, por efluentes de lama vermelha com alterações físicas e químicas, com danos no meio ambiente e riscos a saúde pública. As investigações concluíram pela instauração de inquérito policial e indiciamento da empresa ALUNORTE e dos seus representantes legais, sendo comprovado que ocorreu o transbordamento de uma barreira de contenção e canal de drenagem da área do depósito de rejeitos sólidos-DRS da empresa ALUNORTE (fot. 6), que teria ocorrido em razão de fortes chuvas (PC, 2009).

Fot. 6 - Locais de transbordamento assinalados pelas setas na bacia de contenção de rejeitos (Fonte: CPC, 2009a)

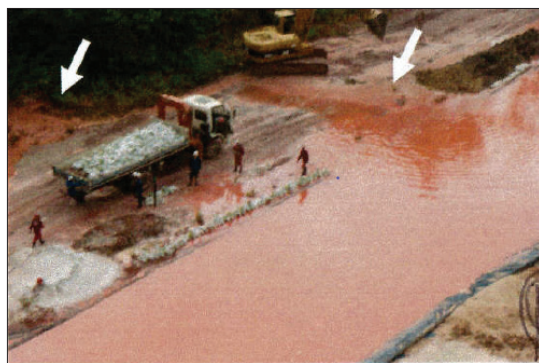
Fot. 7 - Ponto 01 do transbordamento do canal de drenagem (Fonte: CPC, 2009a).

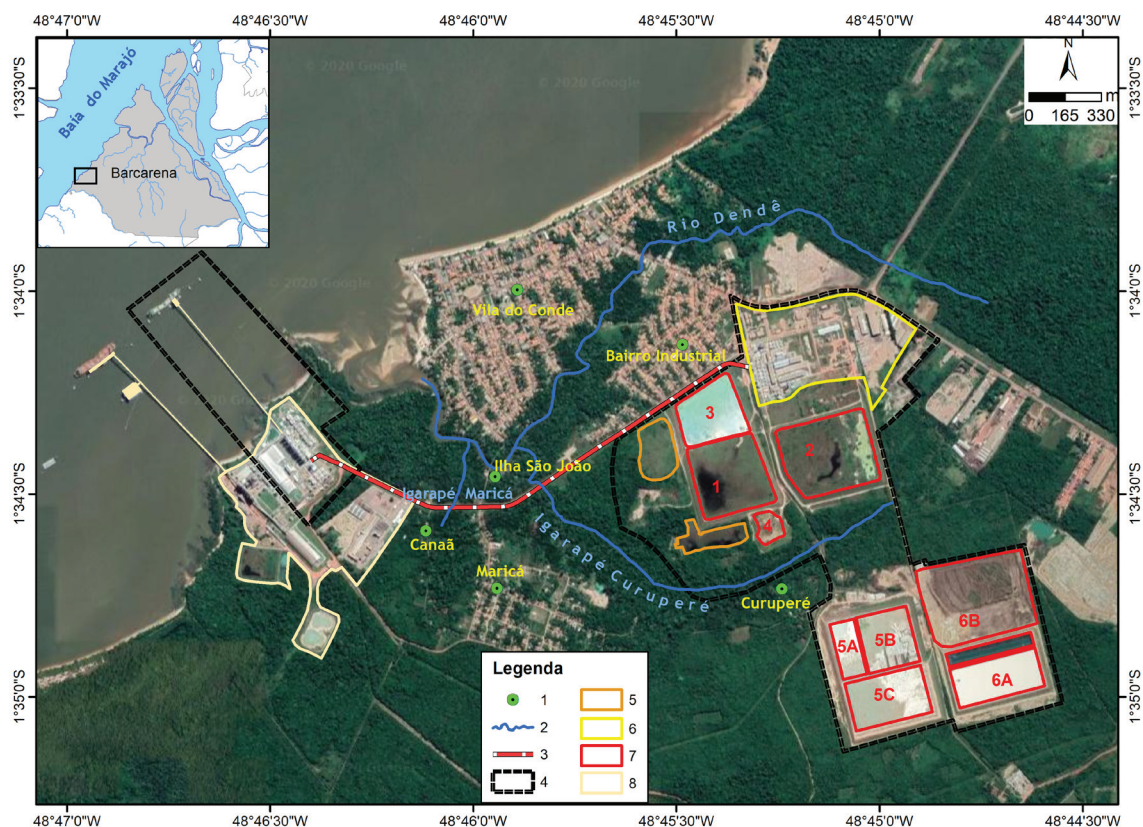
Fig. 6 - Imerys, em 2019: 1 - Localidades; 2 - Rede hidrográfica; 3 - Mineroduto; 4 - Área sob responsabilidade da mineradora; 5 - Área adicional de Contenção; 6 - Planta de Beneficiamento; 7 - Bacias de Rejeitos n.º 1, 2, 3, 4, 5A, B e C, 6A e B; 8 - Área Portuária (Fonte: Google Earth Pro 7.3.2.5776, 2019).

Fig. 6 - Imerys, in 2019: 1 - Locations; 2 - Hydrographic network; 3 - Pipeline; 4 - Area under the responsibility of the mining company; 5 - Additional Containment Area; 6 - Beneficiation Plant; 7 - Tailings Basins no 1, 2, 3, 4, 5A, B and C, 6A and B; 8 - Port Area (Source: Google Earth Pro 7.3.2.5776, 2019).

Em continuidade a uma análise mais detalhada dos diversos desastres ambientais mencionados no QUADRO I e tendo como referência a fonte poluidora e o rejeito do processo de beneficiamento do minério de caulim, vamos discorrer sobre as principais ocorrências no período de 2004 a 2016. Para um melhor entendimento, apresentamos informações sobre: localidades; rede hidrográfica; mineroduto; área total da empresa; área adicional de contenção; planta de beneficiamento; seis bacias de rejeitos de n.º 1 a 6 (a bacia 6B está sendo construída) e área portuária (fig. 6).

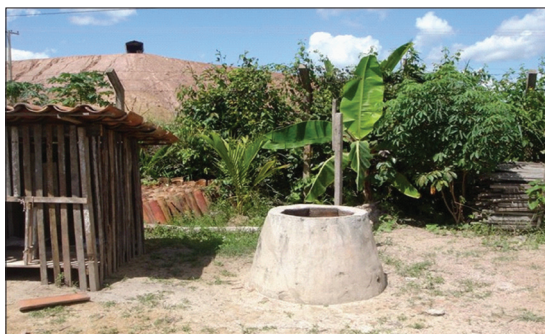
Após perícia nos poços Amazonas dos imóveis residenciais da comunidade do bairro Industrial, com aproximadamente 5,0 (cinco) metros de profundidade do nível do solo até a superfície da lâmina d'água, localizados próximos a bacia de rejeitos n.º 03 daquela mineradora, apresentavam águas turvas e coloração esbranquiçada, característica da presença de material em suspensão, semelhante a caulim (CPC, 2007c).

Fot. 8 - Poço denominado Amazonas, para captação de água em residência no bairro Industrial, localizado ao lado da bacia de rejeitos n.º 3 da Imerys (Fonte: Lemos, 2018).

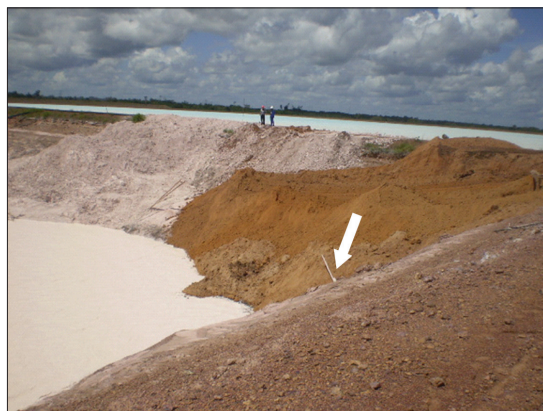
No dia 11/06/07, às 04 horas, representantes da mineradora Imerys, constataram microfissuras (fot. 9) na bacia de rejeitos n.º 03 (construída no ano de 2005) em local distinto da infiltração havida no ano anterior na mesma bacia que fica no limite com a comunidade do bairro Industrial, atingindo os poços Amazonas de 15 (quinze) famílias. Foi constatado ainda, um problema na bomba que fazia a sucção de efluentes para aquela bacia, que depois apresentou vazamento de rejeitos de caulim, atingindo o igarapé Curuperé e o rio Dendê. Moradores do bairro Industrial e da Ilha São João, presenciaram a poluição desses corpos hídricos que apresentaram coloração esbranquiçada ocasionada pelo vazamento de rejeitos de caulim de uma das bacias de contenção daquela empresa (PC, 2007).

Fot. 9 - Estaca no ponto onde foi constatado microfissura na bacia de rejeitos n.º 3 (Fonte: Lemos, 2018, modificado com o acréscimo da seta).

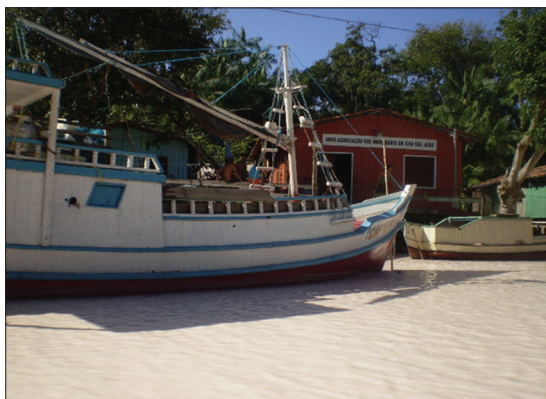
Relatório do Instituto Evandro Chagas-IEC, do Ministério da Saúde-MS, conclui que os efluentes da mineradora não recebem o tratamento adequado antes do lançamento no igarapé Curuperé, e em menor intensidade no rio Dendê, comprometendo a pesca de subsistência e as famílias do bairro Industrial que residem ao longo da bacia de decantação n.º 03, pois estão em área de risco químico e físico e precisam ser removidas com urgência, pois a qualidade das águas para consumo está comprometida tanto nesse bairro quanto na ilha São João (fot. 11) (IEC, 2007).

Fot. 11 - Rio Dendê com caulim e a comunidade Ilha São João
(Fonte: Lemos, 2018).

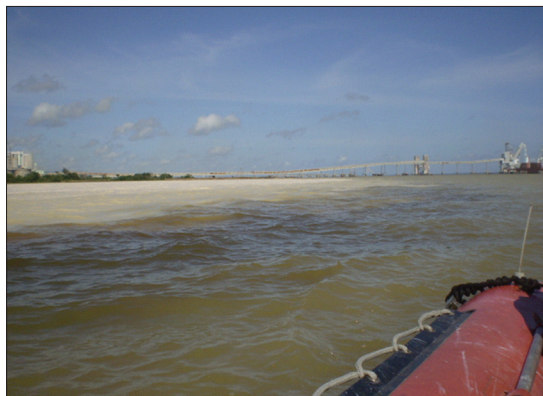
Fot. 12 - Embarcação do Corpo de Bombeiros Militar e a pluma de poluição por caulim na praia de Vila do Conde
(Fonte: Lemos, 2018).

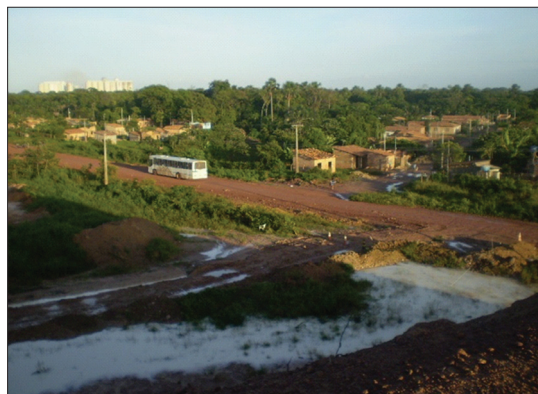
Entretanto, no ponto de vazamento, nas proximidades da emenda entre as bacias de rejeitos n.º 03 e 02, constatarem vestígios de desmoronamento parcial das laterais da crista do talude, características estas que são indicativas de que o dano pode ter sido produzido por ação mecânica. O laudo ressalta a proximidade entre a comunidade e a bacia de rejeitos n.º 03 (fot. 13), constituindo uma área de risco em caso de ruptura do dique ou percolação intensa em direção a essa comunidade, que será atingida de forma abrupta pelo rejeito líquido, com risco a integridade física de seus moradores e possíveis óbitos (CPC, 2007b).

Fot. 13 - Vista do alto da bacia de rejeitos n.º 3 e a pista de rolamento que a separa do bairro Industrial
(Fonte: Lemos, 2018).

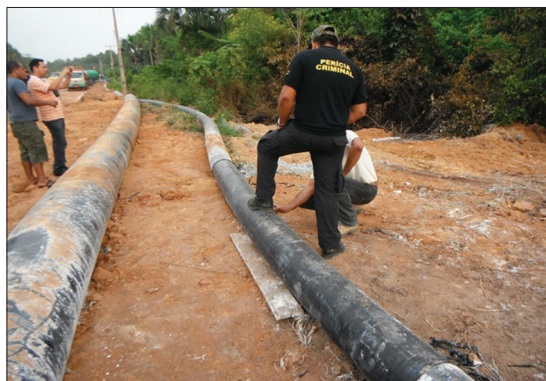
Com os resultados laboratoriais e constatações no local, os peritos do CPC Renato Chaves (fot. 14) concluíram que houve poluição ambiental pelo vazamento de polpa de caulim para o meio ambiente, em consequência do rompimento do mineroduto de propriedade da Imerys (CPC, 2012a).

Fot. 14 - Perito do C.P.C. Renato Chaves, pesquisadores do LAQUANAM-UFPA, incêndio na vegetação e parte do mineroduto substituído (Fonte: Lemos, 2018).

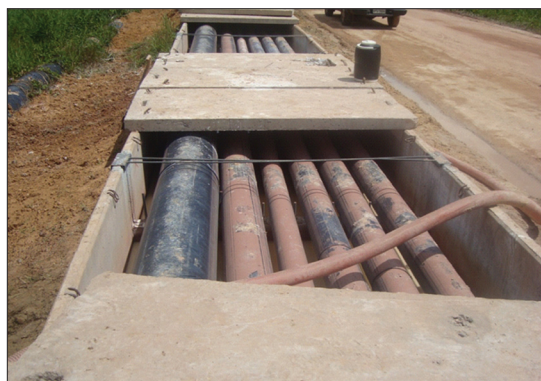
Em 02/07/12, por volta das 12h, ocorreu o vazamento de caulim do mineroduto da empresa Imerys, para o igarapé Maricá que deságua no rio Dendê. A citada mineradora conseguiu vedar o duto para impedir a continuidade da saída do minério, que com a maré vazante desceu pelo rio Dendê em direção a praia da Vila do Conde, atingindo as comunidades de Ilha São João, Maricá e ribeirinhos da margem direita do rio Dendê (PC, 2012b). Esse mineroduto transporta caulim da mina, no município de Ipixuna do Pará por 160 quilômetros, onde são recebidos no Porto, em dois tanques, para depois ser bombeados por outro mineroduto com 2,5 km (fot. 15), até a planta de beneficiamento da empresa Imerys. Naquele dia, ocorreu uma falha na subestação da própria empresa interrompendo o fornecimento de energia e o fechamento de uma válvula que cessou o recebimento do caulim que vinha do porto, que continuou bombeando para a planta, ocasionando o aumento da pressão interna na tubulação que transporta o minério, ocasionando seu rompimento (PC, 2012b).

Fot. 15 - Mineroduto com 2,5 km de extensão do porto para a plantada mineradora Imerys (Fonte: Lemos, 2018).

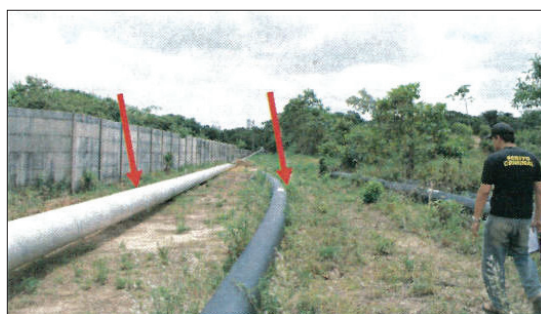
Conforme conclusão da perícia técnica realizada no local, ocorreu poluição ambiental pelo vazamento de caulim para o igarapé Curuperé, em consequência da execução de obra na área externa da empresa Imerys, na substituição da tubulação de PEAD por aço inox (CPC, 2013).

Fot. 16 - Tubulação em aço inox (esquerda) e em PEAD (direita) (Fonte: CPC, 2013).

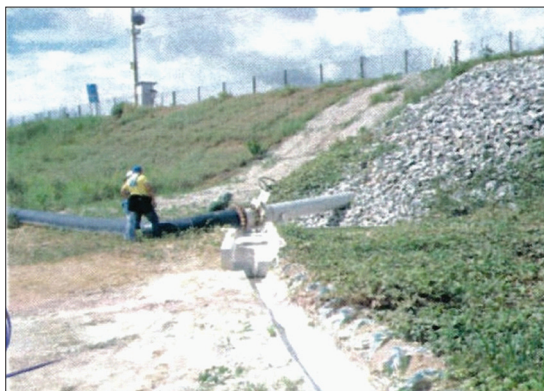
Em 06/05/14, ocorreu vazamento na empresa Imerys, pelo filtro invertido da bacia de rejeitos n.º 5 C. Há relatos de que naquela noite chovia bastante, havendo um pequeno vazamento de rejeito de caulim que foi potencializado pelo excesso de chuva e, devido a declividade do terreno, chegou até o igarapé Curuperé (PC, 2016b).

A bacia n.º 5, divide-se em A, B e C. Na parte C, havia um sistema de bombeamento e recirculação de água para o sistema de beneficiamento de caulim. Na mesma bacia (fot. 17), no sopé do talude havia uma tubulação (parte metálica e outra em PEAD), de direcionamento de efluentes para a bacia n.º 3. No entorno desse ponto, observou-se uma sobreposição de pedras, que cobria o talude de cima a baixo em extensão lateral de aproximadamente 20m, servindo para o reforço da estrutura da bacia e justamente nesse ponto, notou-se o vazamento de efluente da bacia 5C. Constata-se que essa utilização de pedras não foi encontrada em outros pontos da referida bacia e nem nas demais utilizadas para a contenção de rejeitos (CPC, 2014).

Fot. 17 - Filtro invertido no talude da bacia de rejeitos n.º 5 C, onde há reforço de pedras (Fonte: CPC, 2014).
