territorium • 28(I)

MANIFESTAÇÕES DE RISCO
EM BARRAGENS DE REJEITOS
DE MINERAÇÃO

Manifestações de Riscos em
Barragens de Rejeitos de Mineração
Risk Manifestations in Mining Tailings Dams

Janeiro - Junho
2021

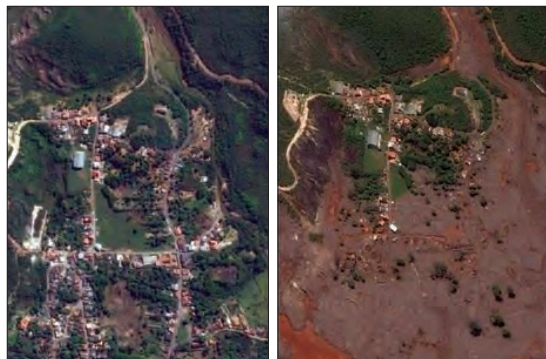
Fot. 1 - Imagens mostram a dimensão da destruição provocada em Bento Rodrigues (Fonte: Notícias R7, Link: www.noticias.r7.com/minas-gerais/fotos-de-satelite-mostram-como-era-e-como-ficou-a-regiao-atingida-pelas-barragens-em-mariana-mg-12112015).

Photo 1 - Images show the extent of the destruction in Bento Rodrigues.

A barragem de rejeitos do Fundão pertence à mineradora Samarco, empresa estabelecida em Mariana há 38 anos. Trata-se de uma *joint venture* entre duas das maiores mineradoras do mundo: a brasileira Vale S. A. e a anglo-australiana BHP Billiton (fot. 1).

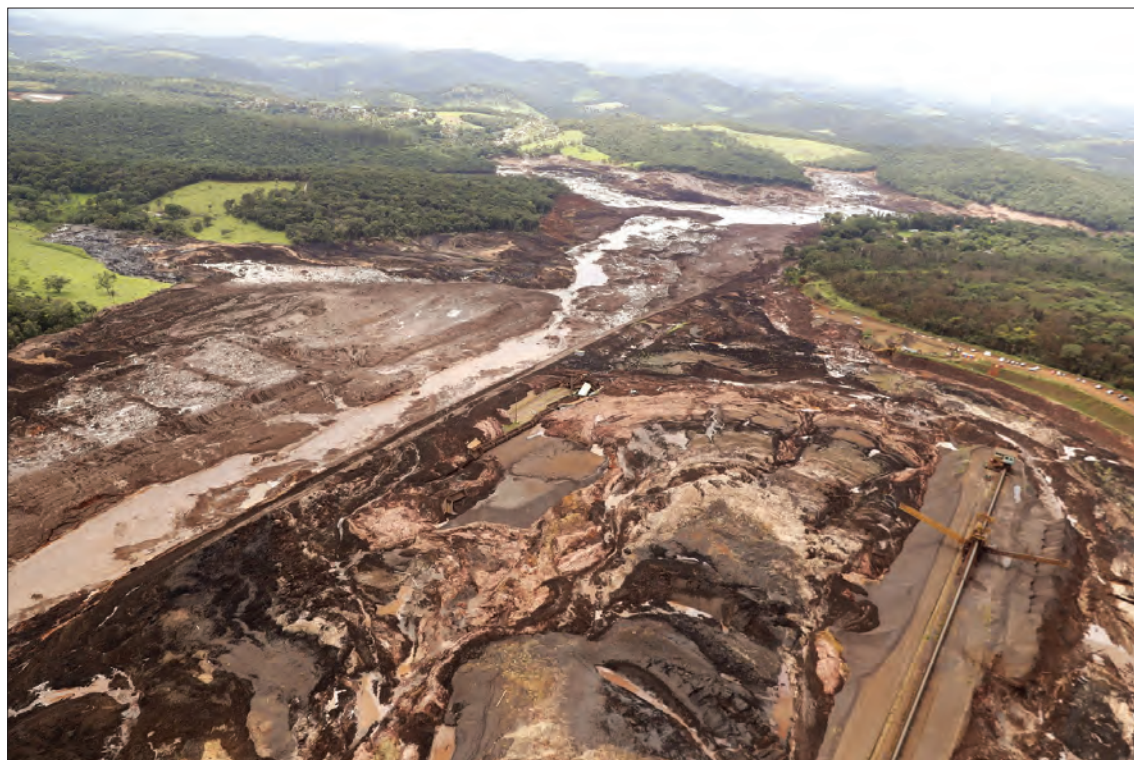
Fot. 2 - Rompimento da barragem de rejeitos de mineração de Brumadinho (Fonte: G1 Globo, 2019, link: www.g1.globo.com/mg/minas-gerais/noticia/2019/03/14/apos-desastre-de-brumadinho-mais-de-mil-pessoas-largam-casas-e-estao-sem-previsao-de-retorno.ghtml).

Photo 2 - Brumadinho mining tailings dam collapse.

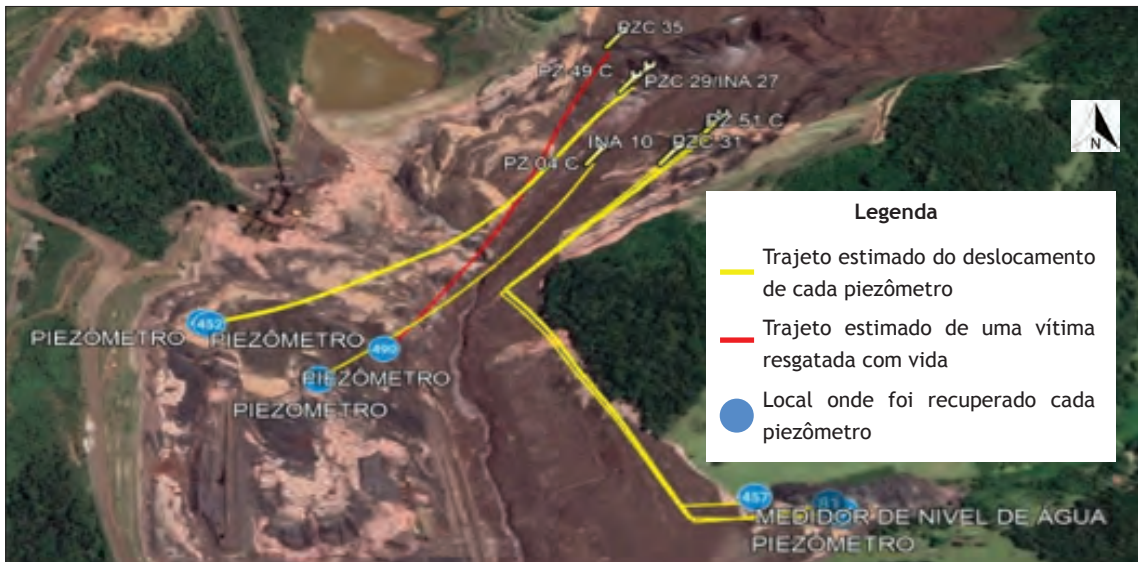
Fig. 9 - Croqui de deslocamento estimado dos piezômetros recuperados
(Fonte: CBMMG, Banco de dados da Operação Brumadinho, adaptado de Google Earth).

Fig. 9 - Rough layout of estimated displacement of recovered piezometers
(Source: CBMMG, Operation Brumadinho database, adapted from Google Earth).

barramento e trazerem na sua carcaça uma numeração única, o que permitiu identificar seu ponto inicial no corpo da barragem, a partir do qual foi traçada em amarelo uma rota estimada do deslocamento de cada piezômetro (fig. 9).

O deslocamento dos piezômetros foi usado como referência para a definição das buscas aos corpos do grupo de vítimas que estava no topo da barragem, o que sugeriu o trabalho nas áreas denominadas pêra ferroviária e Izapita. Fortalecendo essa percepção, a

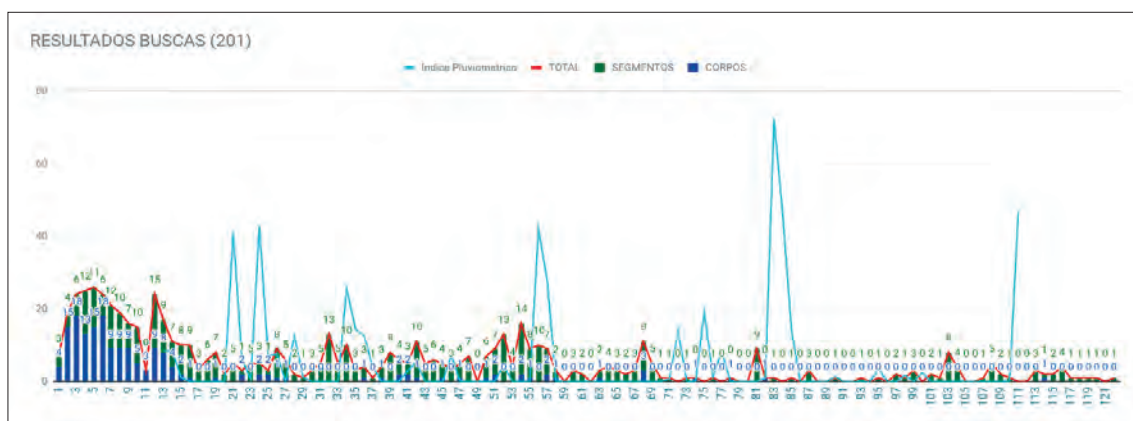
Fig. 18 - Quantidade diária de recuperações x índice pluviométrico (Fonte: CBMMG, Banco de dados da operação Brumadinho).

Fig. 18 - Daily amount of recoveries x rainfall index (Source: CBMMG, Operation Brumadinho database).

O impacto das chuvas sobre as buscas foi negativo, sobretudo entre o D1 e D122 (fig. 18). Mesmo observando a previsão e os fatos meteorológicos, ajuste de táticas e realocação de frentes de trabalho, houve redução quantitativa de recuperações, haja vista o terreno úmido ser desfavorável à segurança das equipes terrestres, aéreas e aquáticas, comprometendo também a efetividade das buscas com cães, inspeção visual do rejeito por parte das equipes, deslocamento de pessoas, máquinas e veículos.

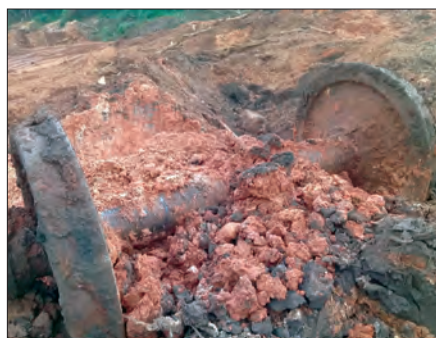
Fot. 3 - Eixo de locomotiva encontrado à 1 m de profundidade (Fonte: CBMMG, Banco de dados da operação Brumadinho).

Photo 3 - Locomotive axle found at 1 m depth (Source: CBMMG, Operation Brumadinho database).

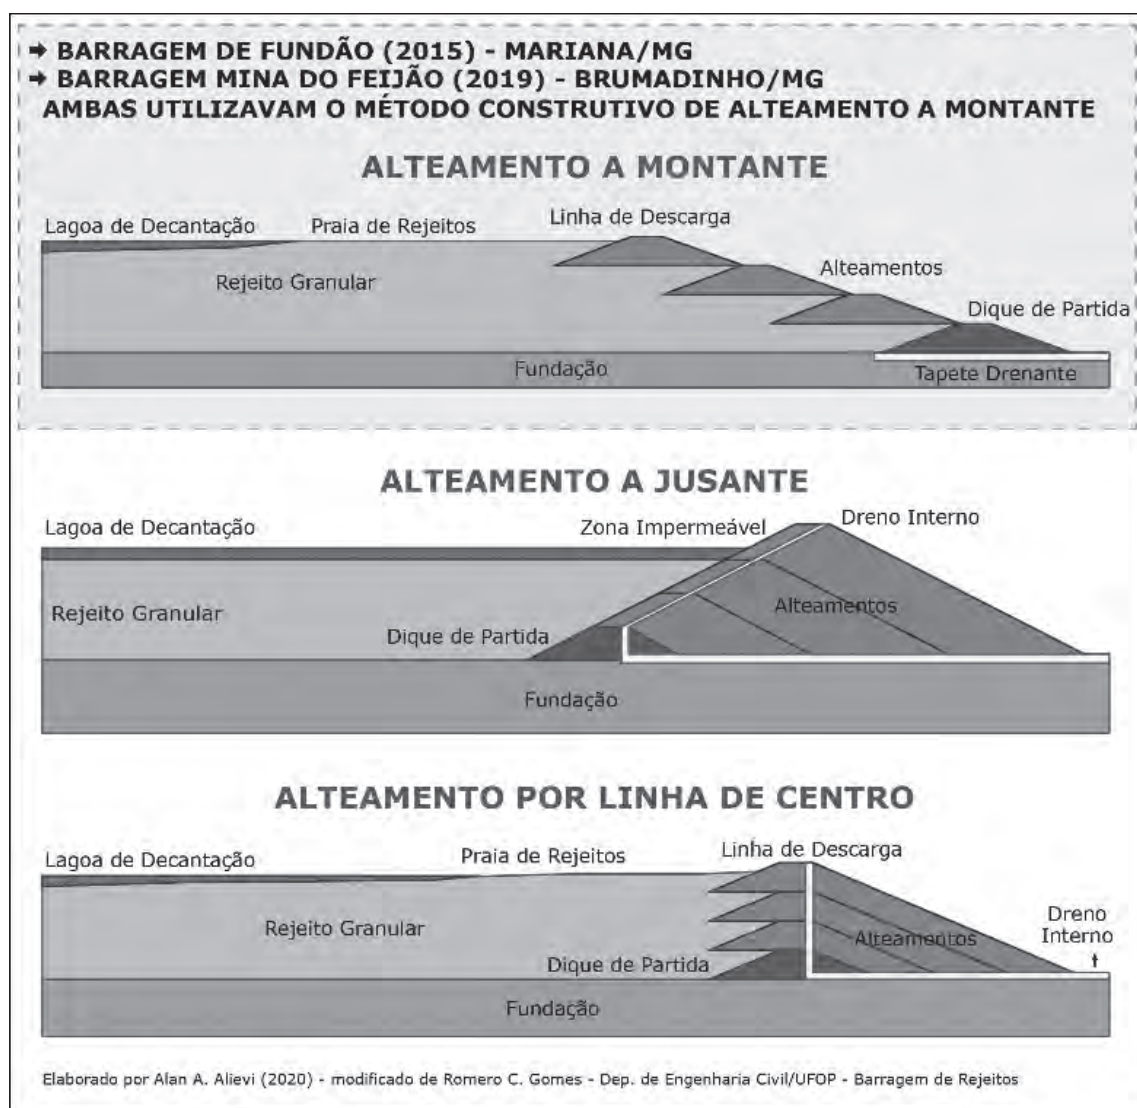
Fig. 2 - Barragem de Alteamento (Fonte: Gomes, 2012, s/p).

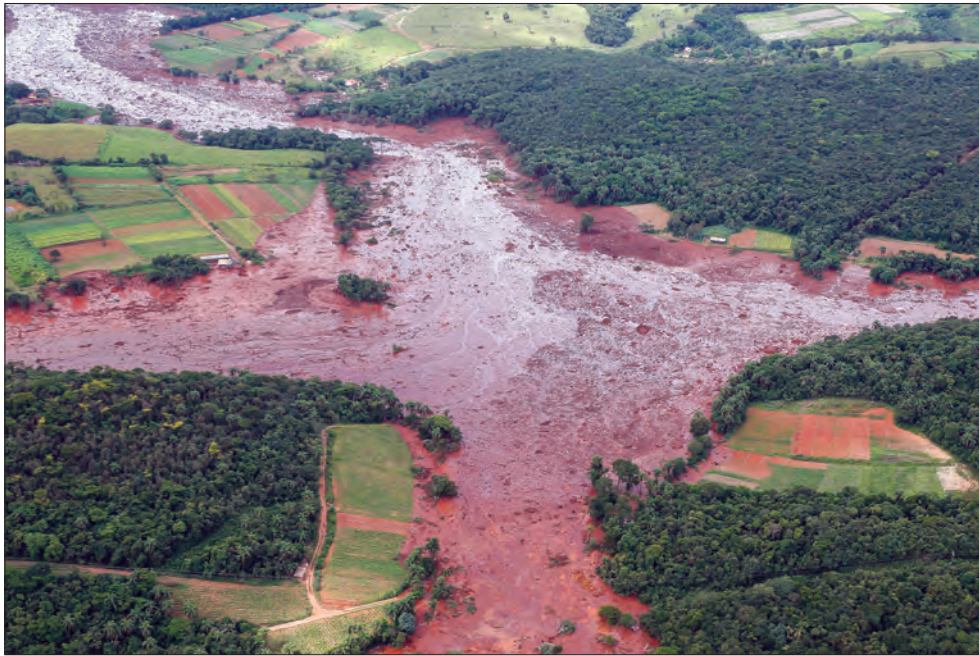
Fot. 1 - Rompimento de Barragens (2019) (Fotografia de Isac Nóbrega, tirada no dia 26/01/2019).

Photo 1 - Failure of Brumadinho dams (2019) (Photography by Isac Nobrega, taken on 26/1/2019).

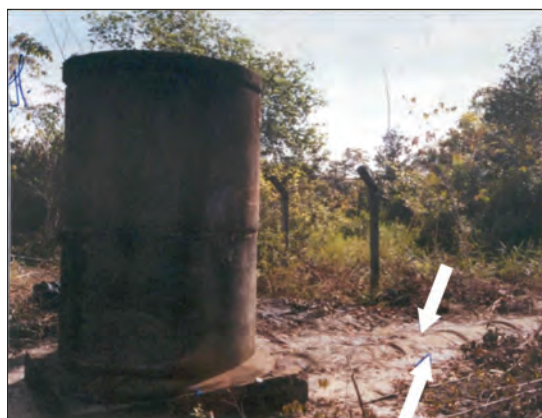
Fot. 1 - Rompimento da tubulação de concreto
(Fonte: CPC, 2003a, modificado com o acréscimo da seta).

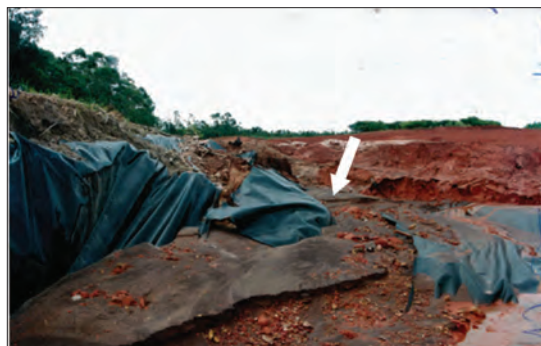
Fot. 3 - Lama vermelha sobre o talude da bacia de acumulação de rejeitos (Fonte: CPC, 2003a, modificado com o acréscimo da seta).

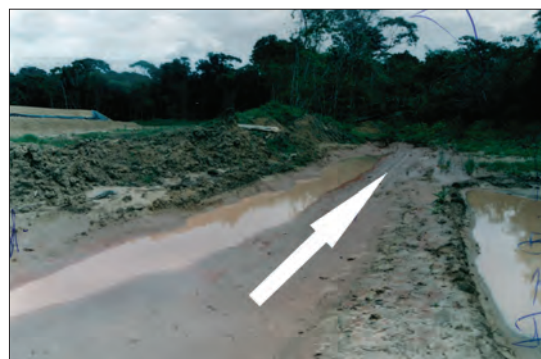
Fot. 4 - Cava executada para conter o vazamento (Fonte: CPC, 2003a, modificado com o acréscimo da seta).

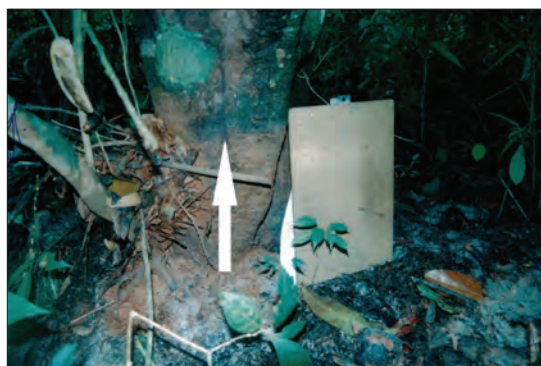
Fot. 5 - Marca deixada pelo vazamento na base do caule da árvore (Fonte: CPC, 2003a, modificado com o acréscimo da seta).

Photo 5 - Mark left by the leak at the base of the tree stem (Source: CPC, 2003a, modified with the addition of the arrow).

Os peritos constataram ainda que, no interior da floresta, parte do solo natural estava coberto por efluente de lama vermelha (fot.5), tendo sido verificado na base do caule da árvore a marca deixada pelo vazamento, com uma altura média de 20 (vinte) a 30 cm (trinta centímetros).

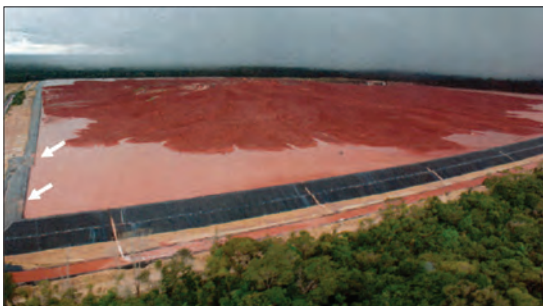
Fot. 6 - Locais de transbordamento assinalados pelas setas na bacia de contenção de rejeitos (Fonte: CPC, 2009a)
 Photo 6 - Overflow sites marked by arrows in the tailings containment basin (Source: CPC, 2009a).

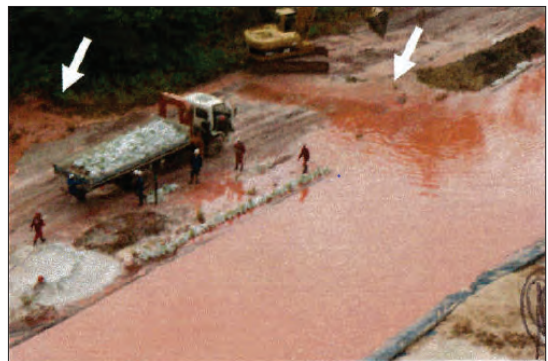
Fot. 7 - Ponto 01 do transbordamento do canal de drenagem (Fonte: CPC, 2009a).

Photo 7 - Drainage channel overflow point 01 (Source: CPC, 2009a).

em direção ao canal de drenagem (circunda toda a área do depósito), que não comportou esse volume, vindo a transbordar para a área externa, atingindo o meio ambiente. O fato gerador do evento ocorrido naquela área, esteve relacionado com o subdimensionamento dos extravasores e da altura da borda livre (fot. 7), visto terem sido dimensionado para uma altura de chuva crítica

de 119 mm (cento e dezanove milímetros), enquanto o nível atingido no dia do evento (27/04/09) foi de 176,5 mm (cento e setenta e seis milímetros e meio), com duração aproximada de 4 (quatro) horas, valor superior ao adotado, e inferior ao Tempo de Retorno de 10.000 (dez mil) anos, que seria de 182 mm (cento e oitenta e dois milímetros) (CPC, 2009a).

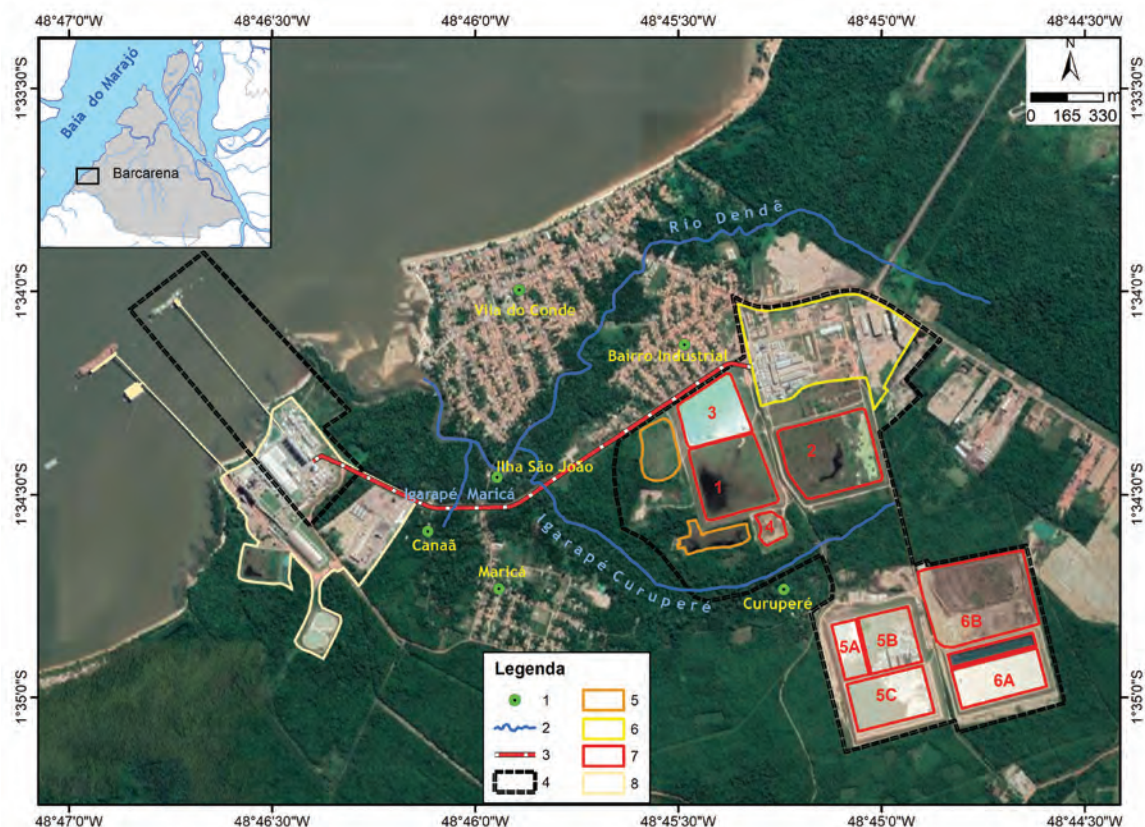
Fig. 6 - Imerys, em 2019: 1 - Localidades; 2 - Rede hidrográfica; 3 - Mineroduto; 4 - Área sob responsabilidade da mineradora; 5 - Área adicional de Contenção; 6 - Planta de Beneficiamento; 7 - Bacias de Rejeitos n.º 1, 2, 3, 4, 5A, B e C, 6A e B; 8 - Área Portuária (Fonte: Google Earth Pro 7.3.2.5776, 2019).

Fig. 6 - Imerys, in 2019: 1 - Locations; 2 - Hydrographic network; 3 - Pipeline; 4 - Area under the responsibility of the mining company; 5 - Additional Containment Area; 6 - Beneficiation Plant; 7 - Tailings Basins no 1, 2, 3, 4, 5A, B and C, 6A and B; 8 - Port Area (Source: Google Earth Pro 7.3.2.5776, 2019).

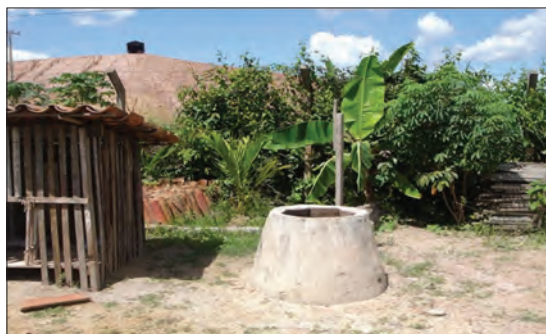
Fot. 8 - Poço denominado Amazonas, para captação de água em residência no bairro Industrial, localizado ao lado da bacia de rejeitos n.º 3 da Imerys (Fonte: Lemos, 2018).

Photo 8 - Well called Amazonas, for capturing water at home in the Industrial neighbourhood, located next to tailings basin n.º 3 by Imerys (Source: Lemos, 2018).

Após perícia nos poços Amazonas dos imóveis residenciais da comunidade do bairro Industrial, com aproximadamente 5,0 (cinco) metros de profundidade do nível do solo até a superfície da lâmina d'água, localizados próximos a bacia de rejeitos n.º 03 daquela mineradora, apresentavam águas turvas e coloração esbranquiçada, característica da presença de material em suspensão, semelhante a caulim (CPC, 2007c).

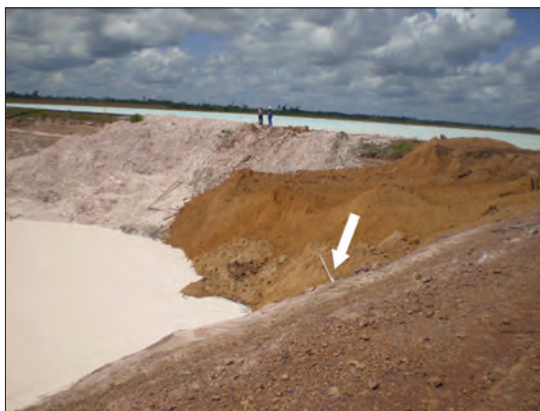
Fot. 9 - Estaca no ponto onde foi constatado microfissura na bacia de rejeitos n.º 3 (Fonte: Lemos, 2018, modificado com o acréscimo da seta).

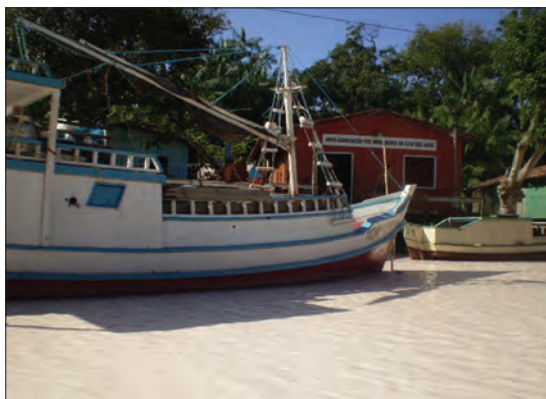
Fot. 11 - Rio Dendê com caulim e a comunidade Ilha São João
(Fonte: Lemos, 2018).

Photo 11 - Rio Dendê with kaolin and the São João Island community (Source: Lemos, 2018).

Relatório do Instituto Evandro Chagas-IEC, do Ministério da Saúde-MS, conclui que os efluentes da mineradora não recebem o tratamento adequado antes do lançamento no igarapé Curuperé, e em menor intensidade no rio Dendê, comprometendo a pesca de subsistência e as famílias do bairro Industrial que residem ao longo da bacia de decantação n.º 03, pois estão em área de risco químico e físico e precisam ser removidas com urgência, pois a qualidade das águas para consumo está comprometida tanto nesse bairro quanto na ilha São João (fot. 11) (IEC, 2007).

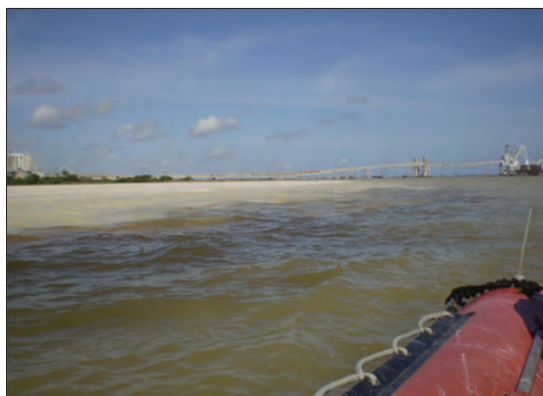
Fot. 12 - Embarcação do Corpo de Bombeiros Militar e a pluma de poluição por caulim na praia de Vila do Conde
(Fonte: Lemos, 2018).

Photo 12 - Military Fire Brigade vessel and kaolin pollution plume on Vila do Conde beach (Source: Lemos, 2018).

Após perícia realizada nos dias 12, 13 e 18/06/07, na mineradora e nas comunidades próximas, os peritos do Centro de Perícias Científicas-CPC Renato Chaves concluíram que houve poluição ambiental, pois as águas dos igarapés Curuperé, Dendê e Praia de Vila do Conde (fot. 12) foram alteradas quanto as suas propriedades físico-químicas tornando-as impróprias para o consumo humano e para o banho (CPC, 2007a).

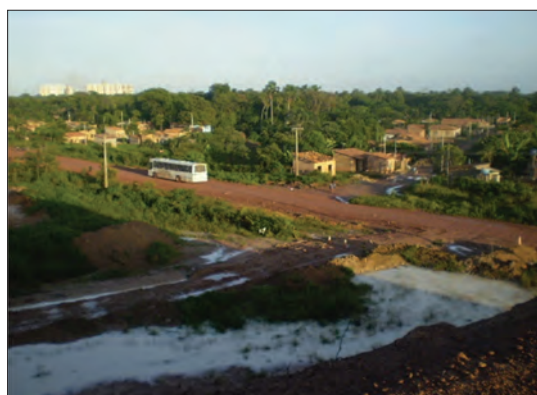
Fot. 13 - Vista do alto da bacia de rejeitos n.º 3 e a pista de rolamento que a separa do bairro Industrial
(Fonte: Lemos, 2018).

Photo 13 - View from the top of tailings basin n.º 3 and the road section that separates it from the Industrial district (Source: Lemos, 2018).

Foi realizada perícia na bacia de rejeitos n.º 03 (com capacidade para represar 1.000.000 m³ de rejeito líquido, altura de 15 m, sendo 6 m abaixo do nível do terreno), e após análises de relatórios, projetos e vistoria dessa bacia, os peritos relataram que os taludes à jusante, de forma geral, não apresentavam evidências de deslocamento de terras ou rachaduras que identificassem algum comprometimento na estrutura.

Entretanto, no ponto de vazamento, nas proximidades da emenda entre as bacias de rejeitos n.º 03 e 02, constatarem vestígios de desmoronamento parcial das laterais da crista do talude, características estas que são indicativas de que o dano pode ter sido produzido por ação mecânica. O laudo ressalta a proximidade entre a comunidade e a bacia de rejeitos n.º 03 (fot. 13), constituindo uma área de risco em caso de ruptura do dique ou percolação intensa em direção a essa comunidade, que será atingida de forma abrupta pelo rejeito líquido, com risco a integridade física de seus moradores e possíveis óbitos (CPC, 2007b).

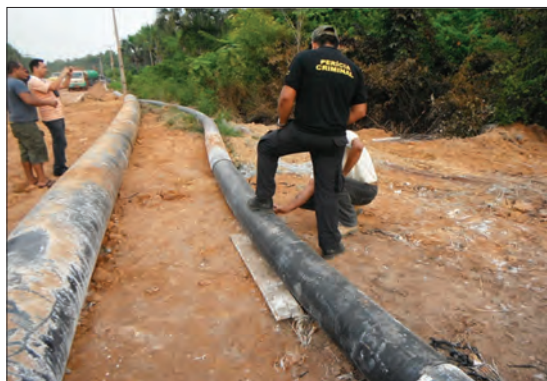
Fot. 14 - Perito do C.P.C. Renato Chaves, pesquisadores do LAQUANAM-UFGA, incêndio na vegetação e parte do mineroduto substituído (Fonte: Lemos, 2018).

Photo 14 - Expert from C.P.C. Renato Chaves, investigators at LAQUANAM-UFGA, vegetation fire and part of the replaced pipeline (Source: Lemos, 2018).

Em 25/11/11, por volta das 21h10, houve vazamento de caulim do mineroduto da empresa Imerys, na linha porto/planta, atingindo o solo, a vegetação e o igarapé Maricá, que recebe influência de maré que vem do rio Dendê e Baía do Marajó. Esse mineroduto composto de PEAD (polietileno de alta densidade), faz o transporte de caulim contendo 60% de minério sólido e 40% de água, com pH neutro, por uma extensão de 2,5 km. Anualmente a empresa registra incidentes relacionados a incêndio na vegetação que margeia a bacia de contenção n.º 03, que recebe drenagem pluvial da planta e do porto, e água da filtragem do processo de beneficiamento do caulim (PC, 2012a).

Com os resultados laboratoriais e constatações no local, os peritos do CPC Renato Chaves (fot. 14) concluíram que houve poluição ambiental pelo vazamento de polpa de caulim para o meio ambiente, em consequência do rompimento do mineroduto de propriedade da Imerys (CPC, 2012a).

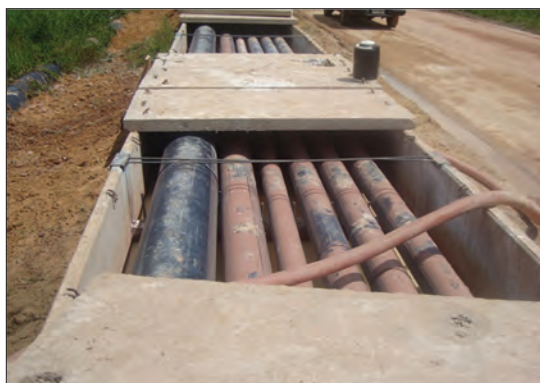
Fot. 15 - Mineroduto com 2,5 km de extensão do porto para a plantada mineradora Imerys (Fonte: Lemos, 2018).

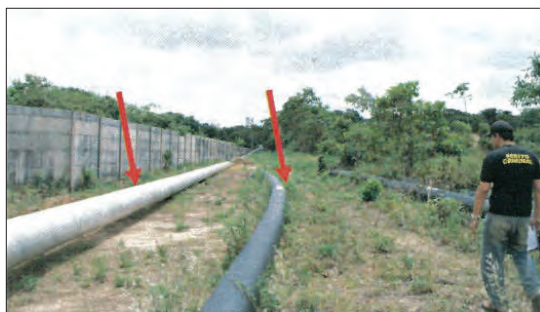
Fot. 16 - Tubulação em aço inox (esquerda) e em PEAD (direita) (Fonte: CPC, 2013).

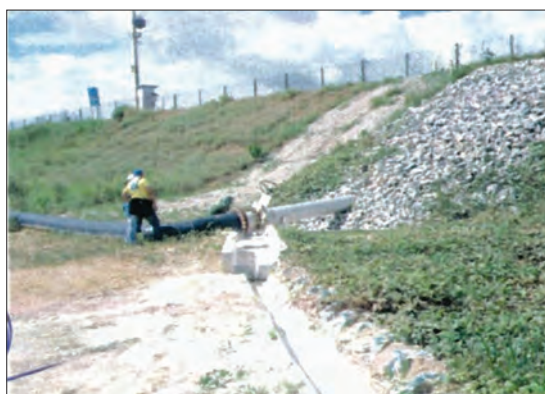
Fot. 17 - Filtro invertido no talude da bacia de rejeitos n.º 5 C, onde há reforço de pedras (Fonte: CPC, 2014).

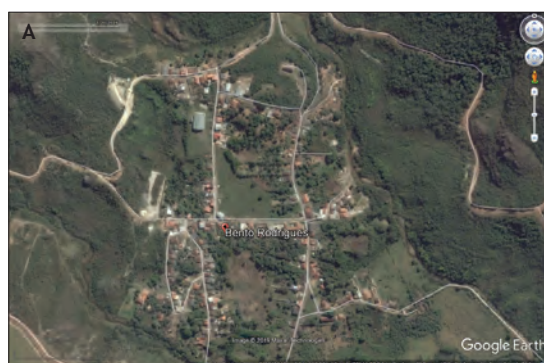
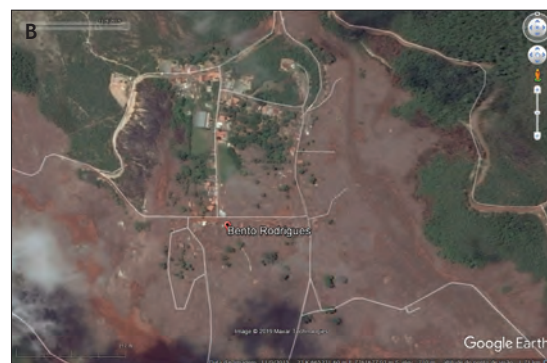
Fig. 2 - Imagens de satélite expõem o distrito de Bento Rodrigues: a) antes do rompimento, imagem de 20/07/2015; e b) depois do rompimento da barragem Fundão, da Samarco, imagem de 09/11/2015 (Fonte das imagens: Google Earth).

Fig. 2 - Satellite images showing the Bento Rodrigues district: a) before, image, 20/7/2015; and b) after the Samarco Fundão dam breach, image, 09/11/2015 (Images source: Google Earth).

O distrito de Bento Rodrigues teve sua área quase que completamente arrasada pela lama (fig. 2a e 2b) de rejeito liberada com o rompimento da barragem Fundão. Outro aspecto a ser notado é a altura a que a lama atingiu algumas construções (fot. 7), onde se pode notar a mancha e a altura da lama da Samarco nos prédios, tendo atingindo aproximadamente 4 metros.

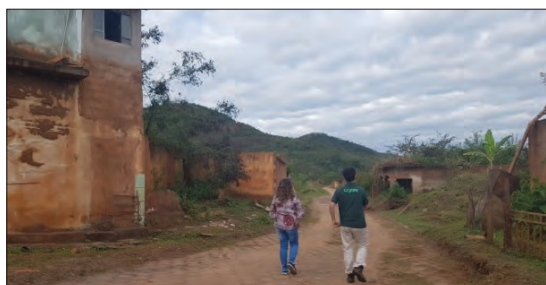
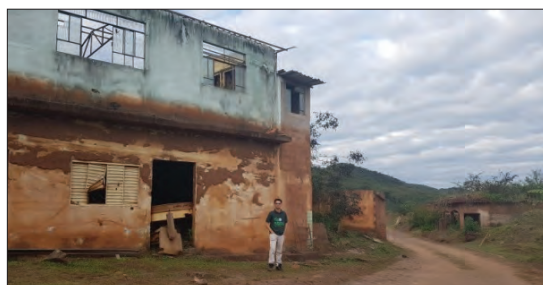
Fot. 7 - Aspectos da rua Dona Olinda, em Bento Rodrigues, 21/06/2019.

Photo 7 - Aspects of Rua Dona Olinda, in Bento Rodrigues. Note the stain and the height reached by Samarco's mud in the buildings. At that point, the mud level was approximately 4 meters, 21/6/2019.

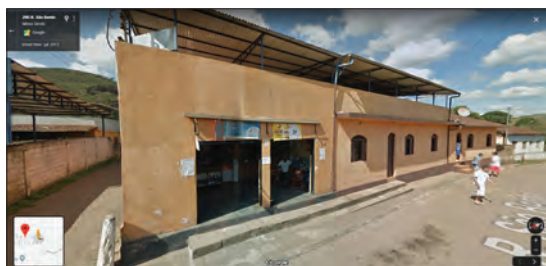
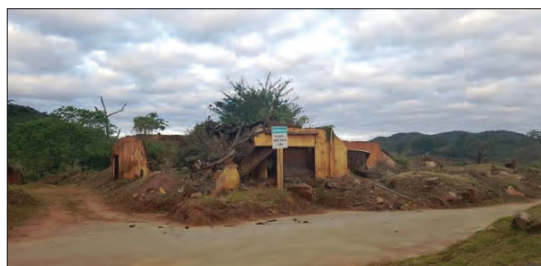
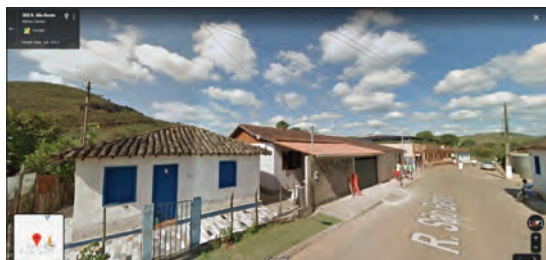
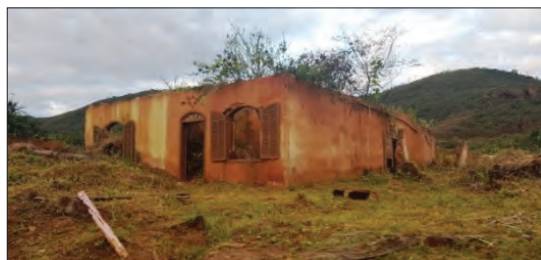
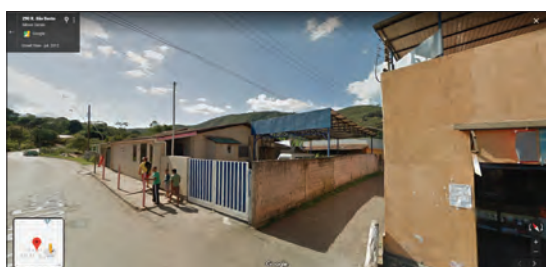
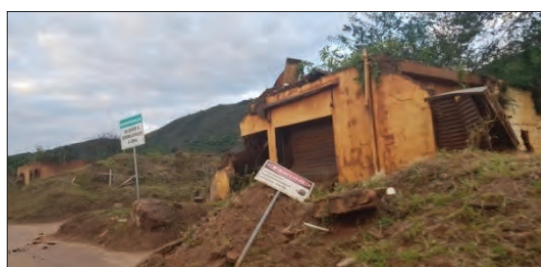
Fot. 12 - Residências e prédios comerciais destruídos na rua São Bento, em Bento Rodrigues - Antes e depois do desastre da Samarco (Fonte das imagens: Google Street View e fotografias dos autores, 21/06/2019).

Photo 12 - Homes and commercial properties destroyed on Rua São Bento, in Bento Rodrigues - Before and after the Samarco disaster (Images source: Google Street View and photo of the authors, 21/6/2019).

A rua São Bento foi uma das mais atingidas pela enxurrada de lama da mineradora Samarco, onde prédios comerciais e residenciais foram completamente ou parcialmente arrasados (fots. 12)

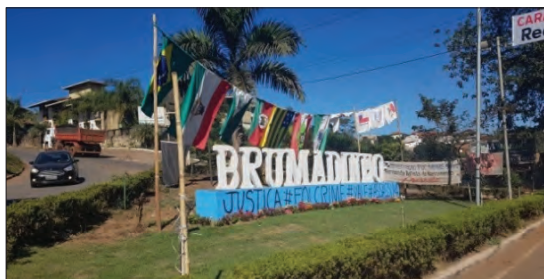
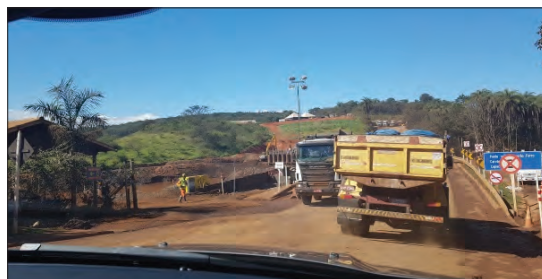
Fot. 13 - Notar as várias manifestações de apoio às famílias de vítimas e moradores na entrada da cidade de Brumadinho (a); rodovia BR-040 na ponte sobre o ribeirão Ferro Carvão (afluente do rio Paraopeba) foi destruída pela lama de rejeito da barragem rompida e reconstruída (b), 24/06/2019.

Photo 13 - See the various expressions of support for the families of victims and residents at the entrance to the city of Brumadinho (a); the BR-040 highway whose bridge over the Ferro Carvão stream (a tributary of the Paraopeba river) was destroyed by the muddy tailings from the broken dam and reconstructed (b), 24/6/2019.

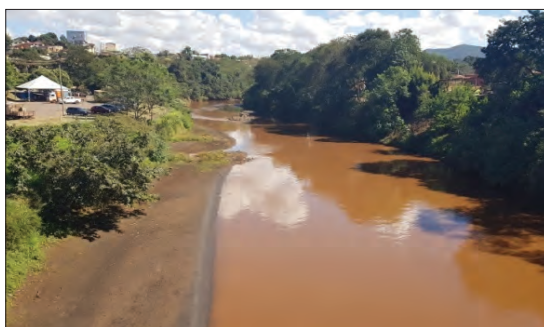
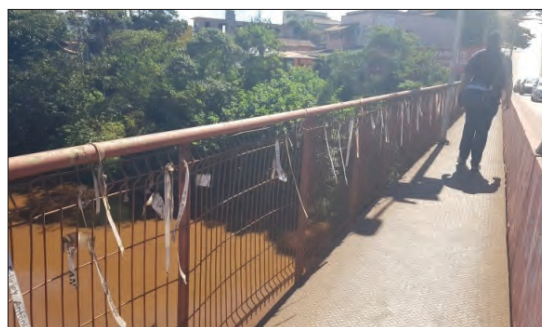
Fot. 14 - Ponte sobre rio Paraopeba, no centro de Brumadinho. É possível notar os rejeitos de mineração na água (em função da cor avermelhada típica do minério de ferro) e várias fitas presas na ponte com o nome das vítimas do desastre, 24/06/2019.

Photo 14 - Bridge over the Paraopeba river, in the centre of Brumadinho. Mine tailings can be seen in the water (the red colour is typical of iron ore), and a number of tapes attached to the bridge, bearing the names of victims of the disaster, 24/6/2019.

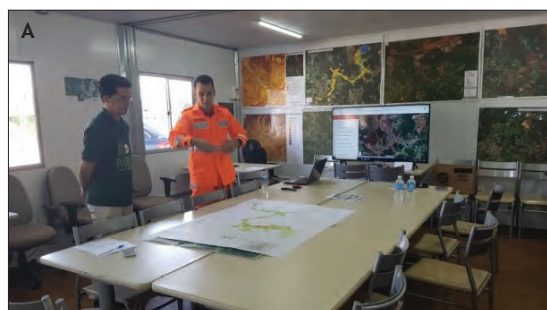
Fot. 18 - O Ten. Josué explica os procedimentos de logística: a) Tela mostrando o Sistema de Informação Geográfica (SIG) utilizado no planejamento e gestão das buscas por vítimas do desastre. b) No detalhe, a imagem expõe as áreas onde já ocorreu varredura (busca por vítimas, corpos e segmentos de corpos) e onde já ocorreu varredura superficial, 24/06/2019.

Photo 18 - Lt Josué explains the various disaster logistics procedures (a); Screen showing the Geographic Information System (GIS) used in planning and managing searches for victims of the disaster. In detail, the image shows the areas already scanned (search for victims, bodies, and body parts) and where the surface scan has already occurred (b), 24/6/2019.

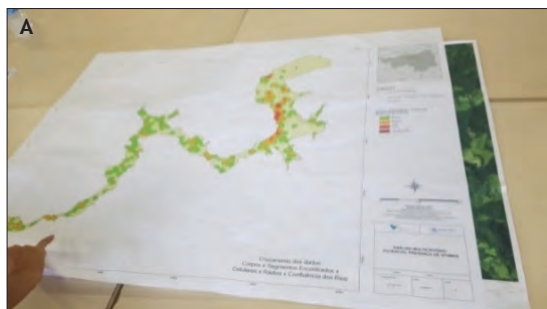
Fot. 19 - Mapa de análise multicritério da potencial presença de vítimas, produzido com base no cruzamento de dados de localização dos corpos e segmentos encontrados, sinais de telefones móveis, rádios e confluência de rios (a); Mosaico de imagens de satélite representando a área afetada pela propagação da lama de rejeito de mineração após o rompimento da barragem I da Mina Córrego do Feijão, da empresa VALE (b), 24/06/2019.

Photo 19 - Multi-criteria analysis map of the potential presence of victims, produced based on the cross-checking of location data of the bodies and body parts found, signals from mobile phones, radios, and confluence of rivers (a); Mosaic of satellite images representing the area affected by the spread of mine tailings sludge after the failure of dam I of the Córrego do Feijão mine, owned by VALE (b), 24/6/2019.

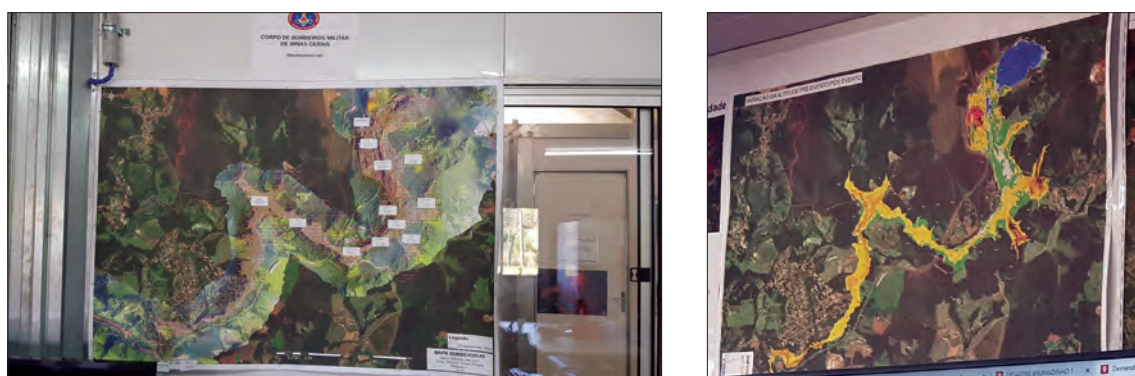
Fot. 20 - Carta-imagem com a definição de quadrículas de 125m² para busca de vítimas da enxurrada de lama pós rompimento da barragem I da Mina Córrego do Feijão (a); Imagem de satélite com detalhamento da variação topográfica antes e após o desastre (b), 24/06/2019.

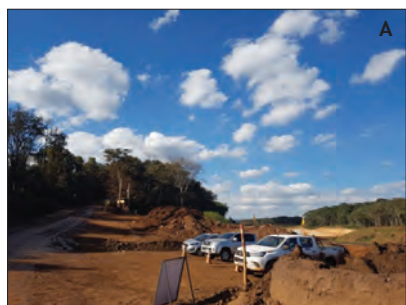
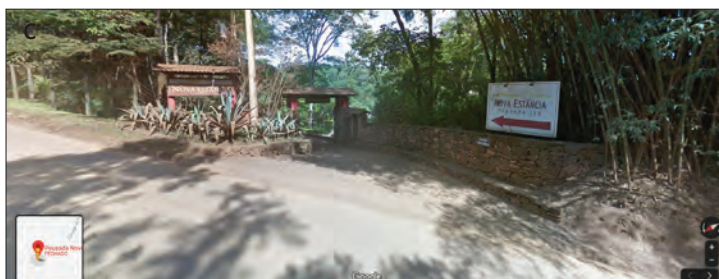
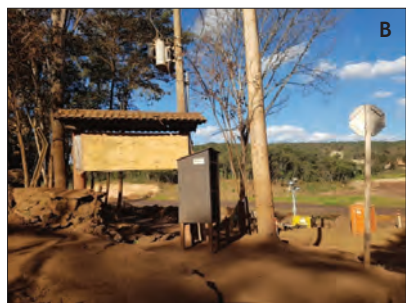
Fot. 22 - Estrada de acesso à mina Córrego do Feijão e à pousada Nova Estância, completamente destruída pela lama de rejeito após rompimento da barragem (a pousada se localizava no terreno por trás dos automóveis da fotografia (a)); a seta vermelha indica a entrada da pousada; A condição atual da entrada de onde funcionava a pousada Nova Estância (b); Imagem identificando a entrada da pousada antes do desastre (c) (Fotografias a e b tiradas a 24/06/2019 e Google Maps).

Photo 22 - Access road to the Córrego do Feijão mine and the Nova Estância inn, completely destroyed by the tailings mud after the dam burst (the inn used to be on the land behind the cars in photo (a)); the red arrow indicates the actual state of the entrance to the grounds of the Nova Estância inn (b); Image showing the entrance to the inn before the disaster (c) (Photos taken 24/6/2019, and Google Maps).

da Defesa Civil, Corpo de Bombeiros de MG, da empresa VALE, além de muitos caminhões e máquinas pesadas sendo operadas na recuperação das áreas degradadas ao longo no rio Paraopeba, inclusive com a construção de uma estação de tratamento de efluentes (fot. 22a).

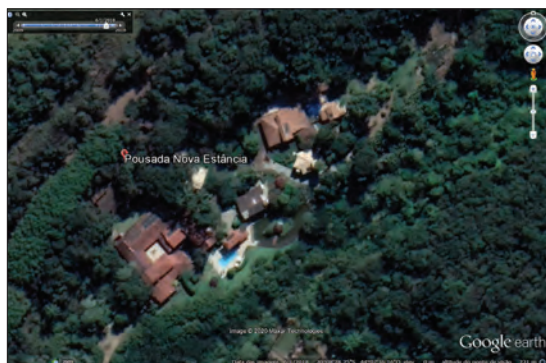
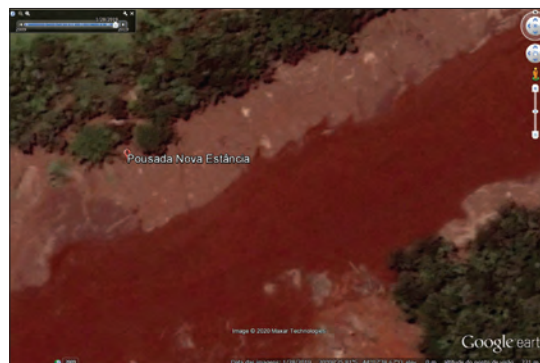
Fig. 3 - A área da pousada Nova Estância, antes e depois do desastre do dia 25 de janeiro de 2019 (Fonte da imagem: Google Earth).
Fig. 3 - The area of the Nova Estância, before and after the 25th January 2019 disaster (Image source: Google Earth).

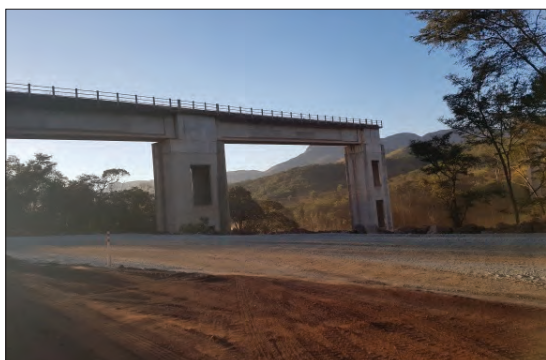
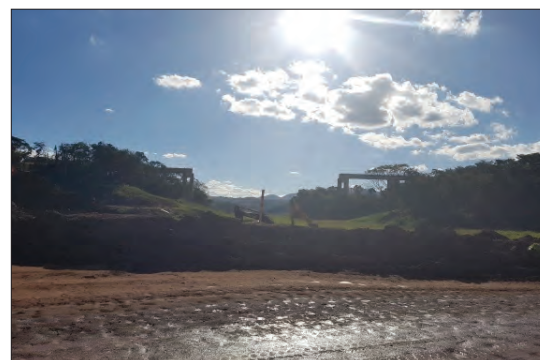
Fot. 23 - Pontilhão parcialmente destruído pela propagação da lama de rejeito de mineração liberada após o rompimento da barragem I da Mina Córrego do Feijão, em Brumadinho, 24/06/2019.

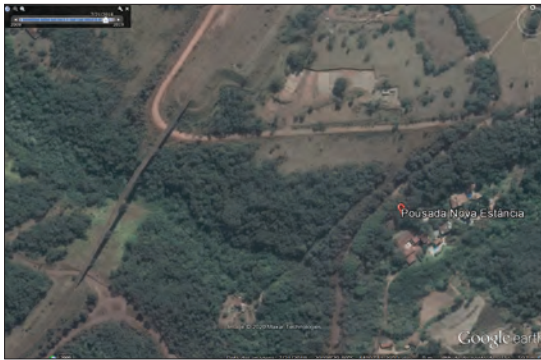
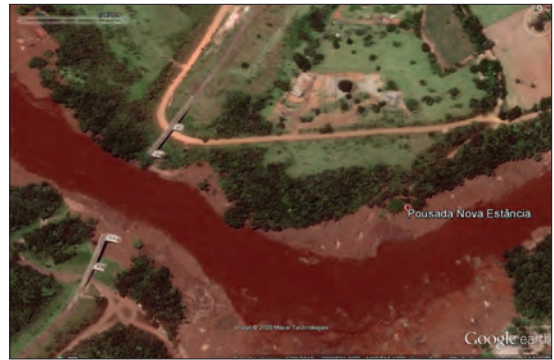
Fig. 4 - Imagens antes e depois do desastre na região compreendida entre o pontilhão (ponte para transito de trens de carga) e a pousada Nova Estância, em Brumadinho. Notar que a lama de rejeito de mineração seguiu o percurso do ribeirão Ferro Carvão, afluente do rio Paraopeba (Fonte da imagens: Google Earth).

Fig. 4 - Images before and after the disaster in the region between the bridge (cargo train transit bridge) and the Nova Estância inn, in Brumadinho. Note that the mine tailings sludge followed the course of the Ferro Carvão stream, a tributary of the Paraopeba river.

Ainda no trecho de estrada que dá acesso à zona quente de buscas de vítimas do desastre, e muito próximo da pousada Nova Estância, pôde-se notar o pontilhão destruído pela avalanche de rejeito e usado para a passagem de trens de carga da empresa VALE (como mencionado anteriormente) (fot. 23 e fig. 4).

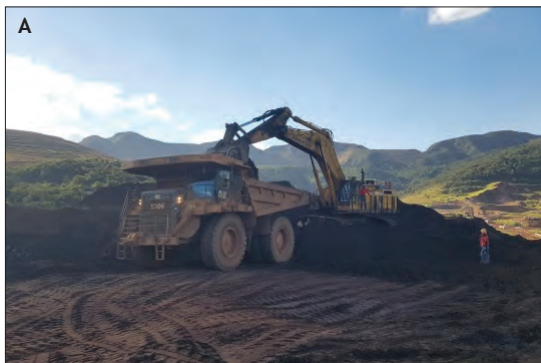
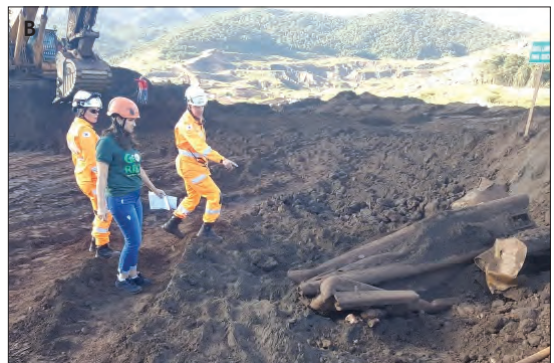
Fot. 24 - Presença massiva de máquinas pesada na retirada do rejeito de mineração liberado com o rompimento da barragem I da Mina Córrego do Feijão (a); Ferragens retorcidas de uma composição de trem de carga utilizada pela empresa VALE, atingido pela avalanche de lama de rejeito de mineração (b), 24/06/2019.

Photo 24 - Massive presence of heavy machinery to remove the mine tailings released when dam I of the Córrego do Feijão Mine burst (a); Twisted hardware from a freight train composition used by the VALE company, hit by the avalanche of mine tailings (b), 24/6/2019.

Na “zona quente”, área onde ocorreu o colapso da barragem, e onde havia busca de corpos e segmentos de corpos com máquinas pesadas e cães farejadores, se pôde perceber a dimensão monumental das consequências da catástrofe (fot. 24 e 25). A percepção de que o ar estava repleto de partículas de metal pesado levantadas pelas máquinas pesadas da VALE, misturada com o calor, os ruídos e a impressão dos autores de estarem num local arrasado e símbolo da corrupção e do desrespeito com a vida humana e o ambiente, se refletia em sensações quase indescritíveis e conflitantes de empolgação, ansiedade, incômodo, mas, acima de tudo, de respeito às pessoas que pereceram ali por causa do desastre (fot. 26 e fig. 5).

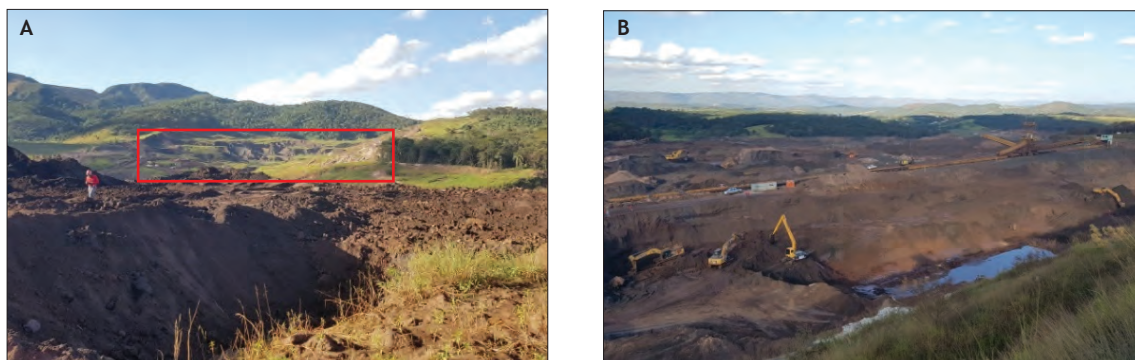
Fot. 26 - Vista da parede da barragem I da Mina Córrego do Feijão rompida em 25 de janeiro de 2019 (a); Aspetto em que ficou o terminal de carga da empresa VALE, que foi completamente destruído pela avalanche de lama de rejeito de mineração após o rompimento da barragem I da Mina Córrego do Feijão (b), 24/06/2019.

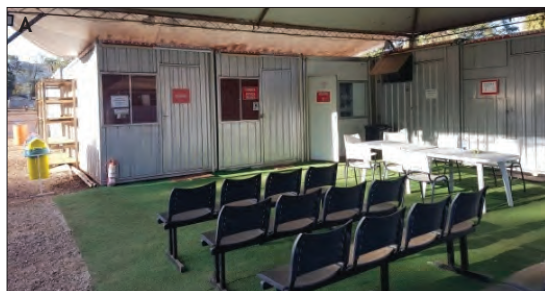
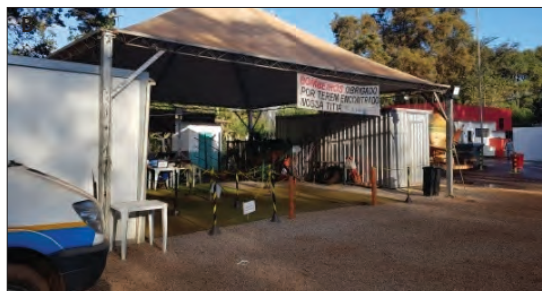
Photo 27 - Area for receiving bodies and body parts found in the “hot zone” of the disaster search in Brumadinho (far end, refrigerated container for storage of bodies and body parts) (a); Decontamination area for personnel involved in searches in the disaster “hot zone” (b), 24/6/2019.

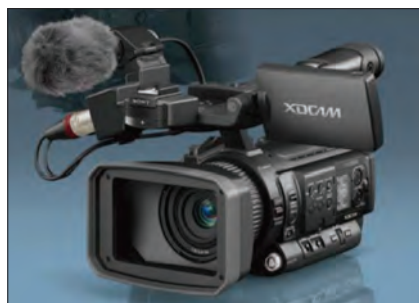
Fig. 1 - Sony PMW 100 camera
(Source: Sony Service Manuals) PMW 100.

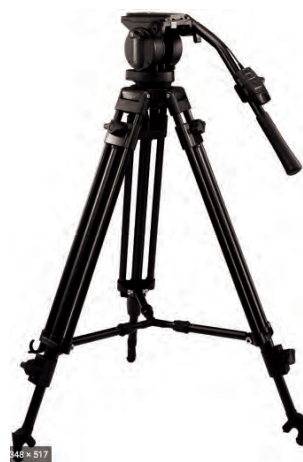
Fig. 2 - Tripod VCT-PG11RMB
(Source: Sony Tripod VCT Service Manuals

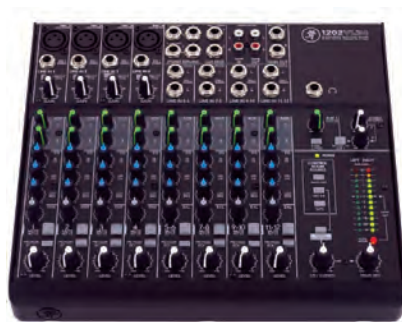
Fig. 4 - Mackie 1202 VLZ mixing console (Source: Mackie 1202 VLZ service manuals).

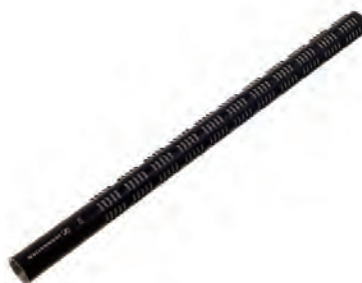
Fig. 5 - Example of a condenser microphone (Sennheiser ME67) (Source: https://www.thomann.de/en/sennheiser_me67.htm).

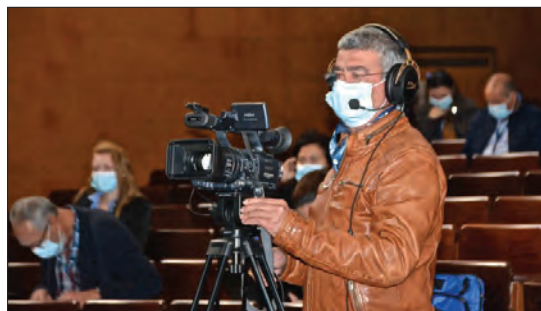
Photo 3 - Detail of the image capture during the V International Congress of Risks (15/10/2020).
