# **Termografia passiva no diagnóstico de patologias e desempenho térmico em fachadas de edifícios através de câmara térmica instalada em drone. Abordagem preliminar em Coimbra (Portugal)**

## **Passive thermography in the diagnosis of pathologies and thermal performance on building facades through a thermal camera installed on a drone. Preliminary approach in Coimbra (Portugal)**

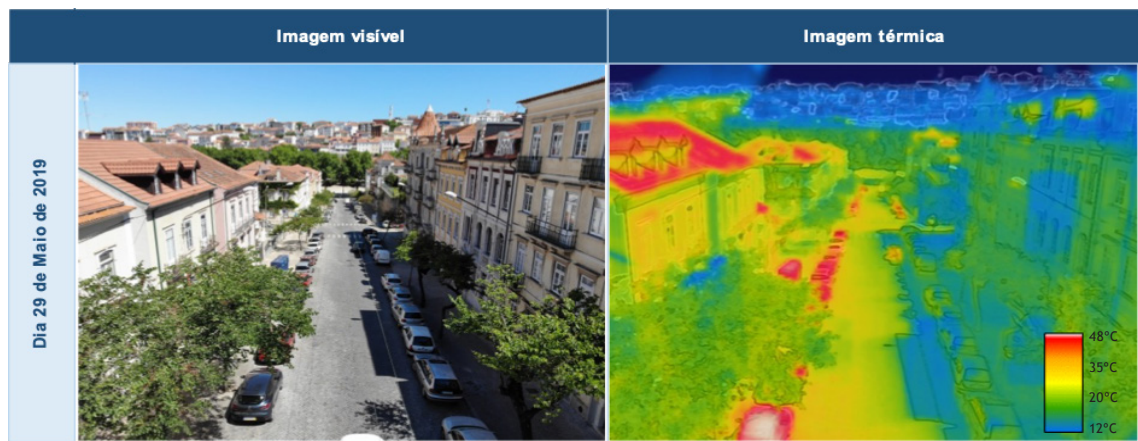
Foto 1

A rua Alexandre Herculano numa vista sul-norte, às 11.30 horas do dia 29 de maio de 2019: a) imagem no visível; b) imagem térmica.

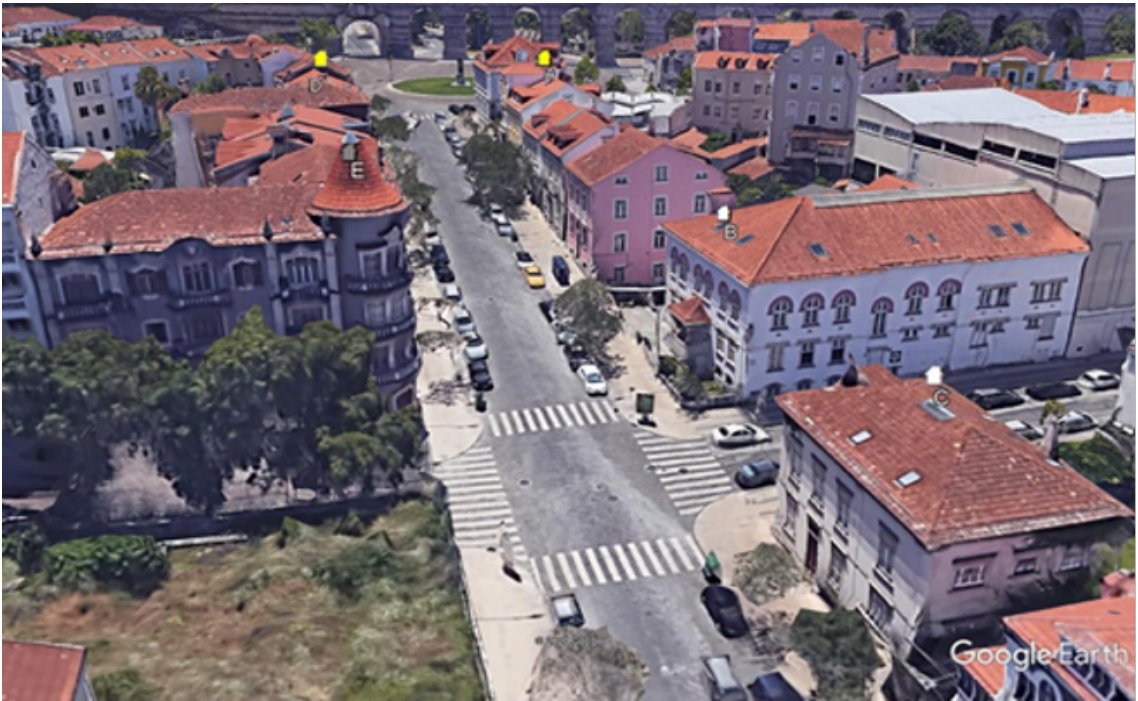
A rua Alexandre Herculano funcionou como ponto central da análise desta campanha, na qual se pretendeu demonstrar a influência e o comportamento dos diferentes materiais das fachadas, assim como a identificação de patologias no edificado que dificilmente são detetadas através de técnicas de visualização direta. Assim, a presente amostra teve como objeto de estudo edifícios localizados nesta rua, em particular três edifícios no cruzamento com a rua Venâncio Rodrigues e dois edifícios localizados no setor superior e dos lados opostos da rua em análise (Foto 3 e Figura 2).

Foto 3  
Representação dos edifícios analisados esquematizados em 3D.  
Fonte: Google Earth.
