SEGURANÇA DE BARRAGENS DE REJEITOS NO BRASIL: AVALIAÇÃO DOS ACIDENTES RECENTES

Safety of Tailings Dams in Brazil: Assessment of Recent Accidents

Joaquim Pimenta de Ávila^a, Marta Sawaya^b, Alberto S. F. Sayão^c, Leonardo A. Ferreira^d

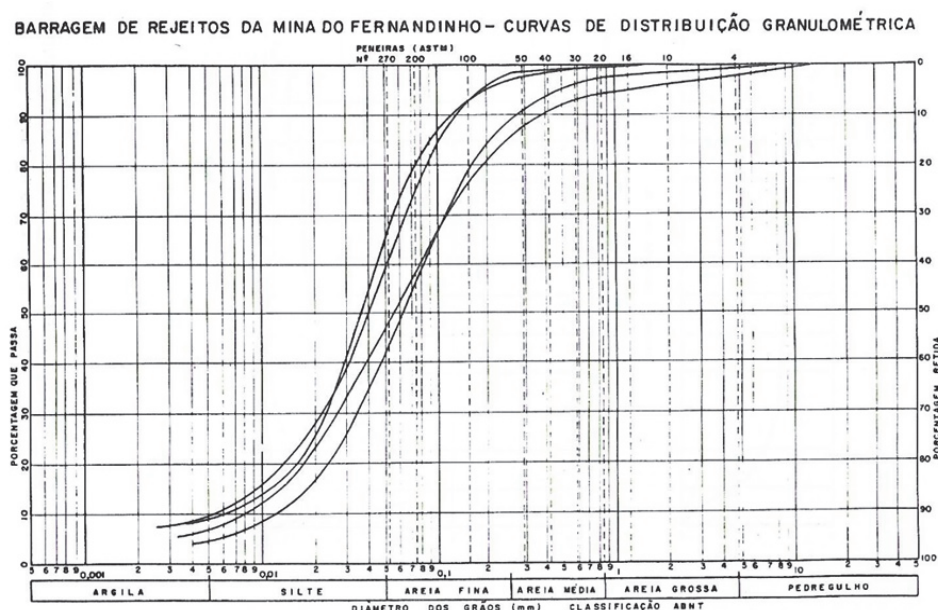
Fig. 1 – Curvas Granulométricas dos rejeitos da Mina de Fernandinho.

O maciço da barragem foi construído por estéril (canga) e matacões de itabirito até a altura de 10 metros e depois alteado com cascalho de canga até 20 metros. Daí em diante, os alteamentos eram feitos pelo método de montante, utilizando o próprio rejeito seco até a altura final de 40 metros, Figura 2.

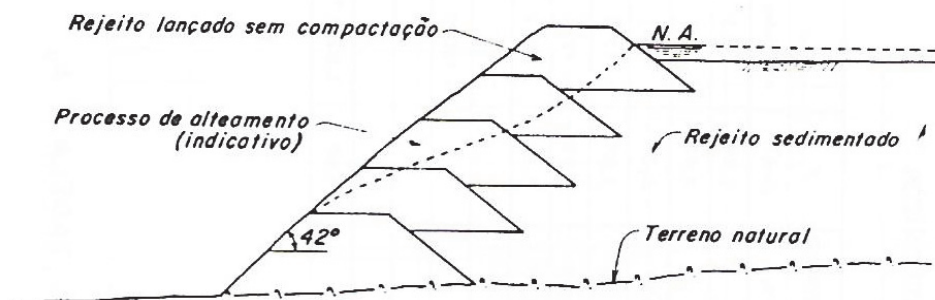
Fig. 2 – Seção transversal da Barragem, da Mina de Fernandinho antes da ruptura (Parra e Lasmar, 1987).

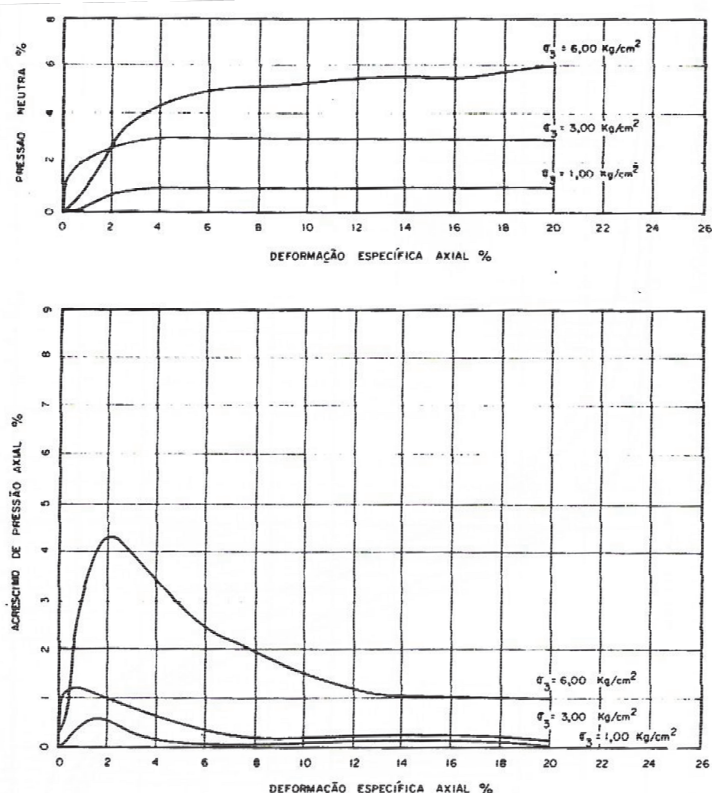
No trecho rompido, o talude de jusante da barragem tinha uma inclinação média de 42°, correspondente ao ângulo de atrito efetivo obtido em ensaios triaxiais CU, executados em corpos de prova do rejeito lançado na barragem, moldados na densidade de campo. Os resultados estão apresentados na Figura 3.

Fig. 3 – Resultados dos ensaios triaxiais com o rejeito lançado na barragem da Mina de Fernandinho (Parra e Lasmar, 1987).

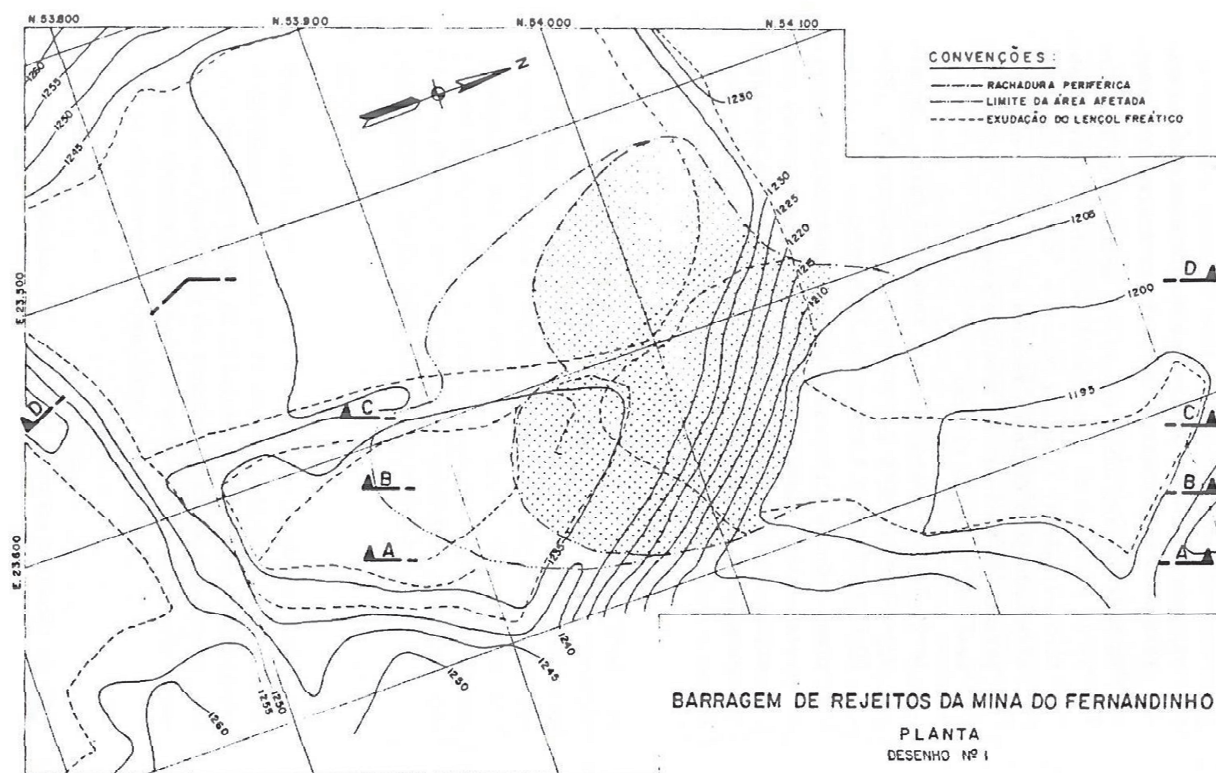
Os rejeitos foram lançados em pontos afastados do maciço da barragem. Os alteamentos sucessivos foram apoiados sobre o rejeito fino, sedimentado no reservatório. Nos alteamentos, o rejeito foi lançado em camadas de grande espessura (1 a 2 metros), sem compactação. A partir das informações obtidas e observações de campo, não foi possível concluir a respeito da existência de um tapete drenante sob o talude de jusante da barragem. Por outro lado, o quartzito na fundação e nas ombreiras da barragem apresenta permeabilidade elevada. A partir do último alteamento, foi construído um dique dividindo o reservatório em dois setores, sendo um para o lançamento do rejeito, enquanto no outro setor se procedia o desassoreamento, (Figura 4). Este processo de desassoreamento nos dá uma indicação que o maciço da barragem e/ou a fundação possuía/possuíam uma permeabilidade elevada, suficiente para drenar o rejeito de um setor, abaixo do nível d'água do setor adjacente.

Fig. 4 – Planta da Barragem de Rejeitos da Mina do Fernandinho, com a divisão do reservatório (Parra e Lasmar, 1987).

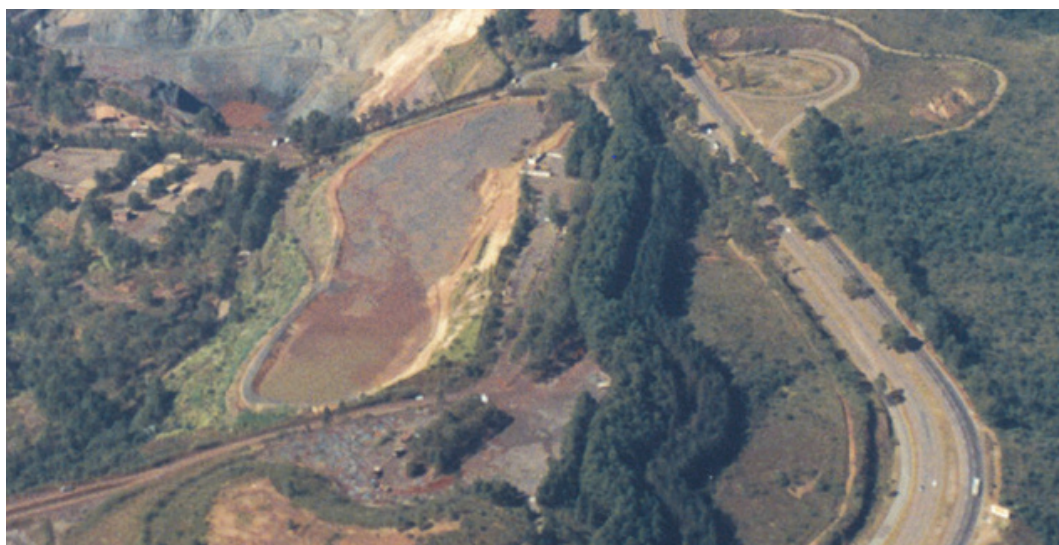
Fig.6 – Mineração Rio Verde, vista aérea do reservatório e da barragem da Cava C-1, antes da ruptura

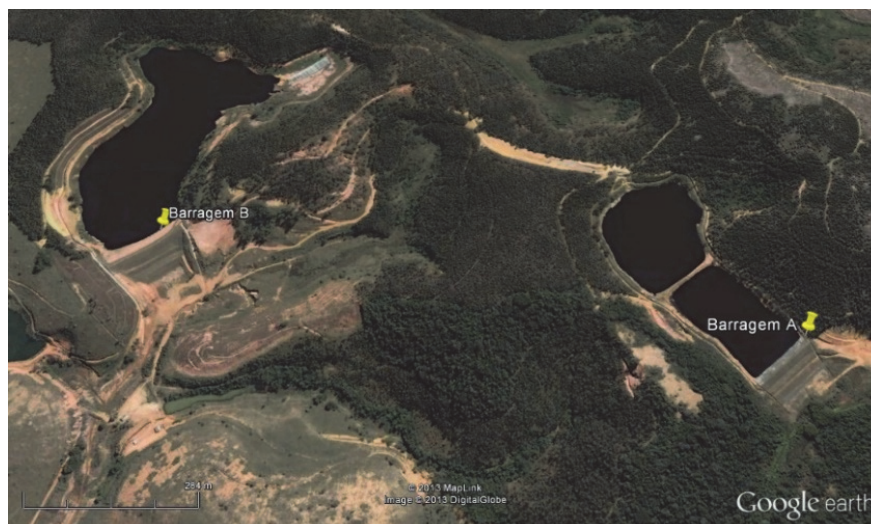
Fig. 8 – Florestal Cataguases, localização das Barragens A e B. (Google Earth, 2003)

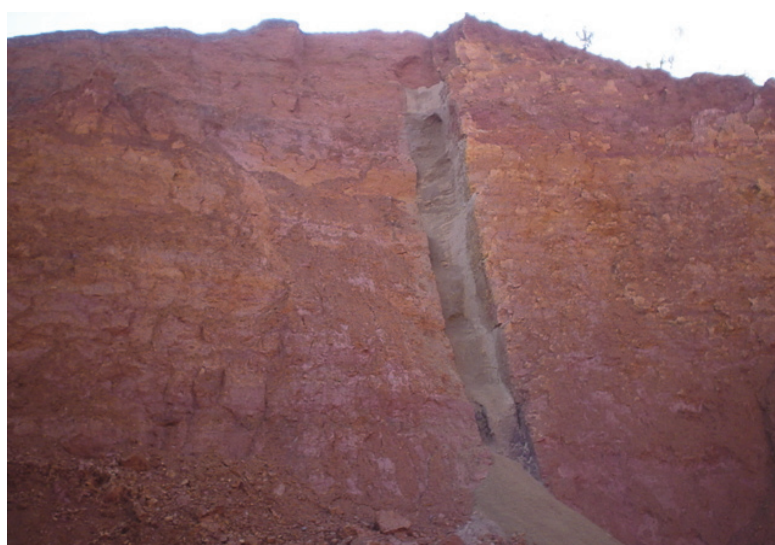
Fig. 10 – Florestal Cataguases. Detalhe da seção da Barragem B, sendo possível notar o solo homogêneo compactado com o filtro chaminé (drenagem interna).

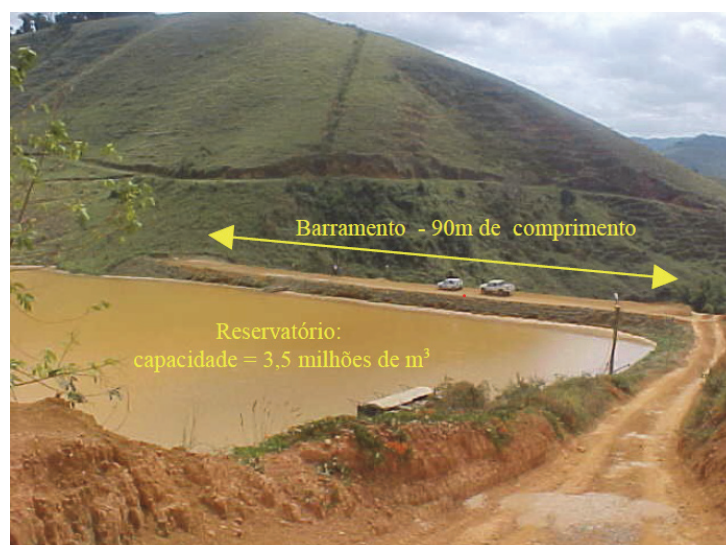
Fig. 13 – Vista da Barragem São Francisco (CAOMA, 2005)

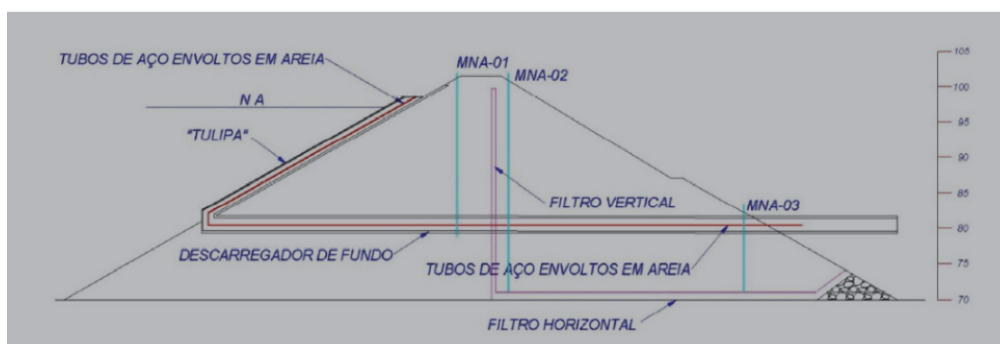
Fig. 14 – Seção típica da Barragem São Francisco (Ávila, 2011)

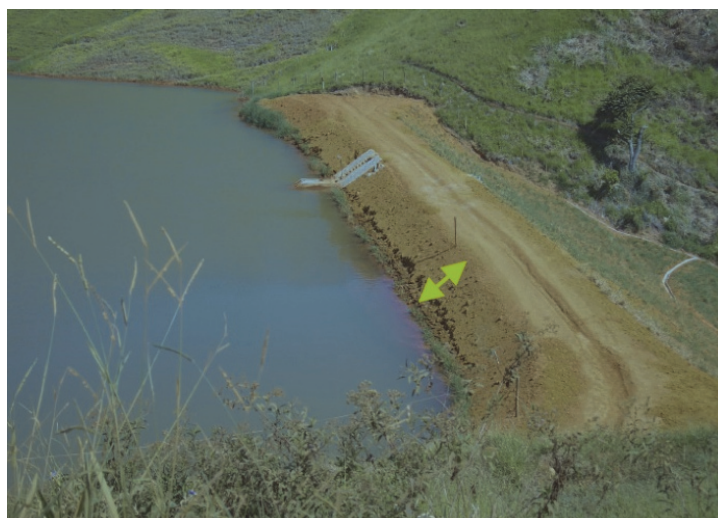
Fig. 15 – Vista do talude de montante da Barragem São Francisco, após o alteamento de 2m (CAOMA, 2006b)

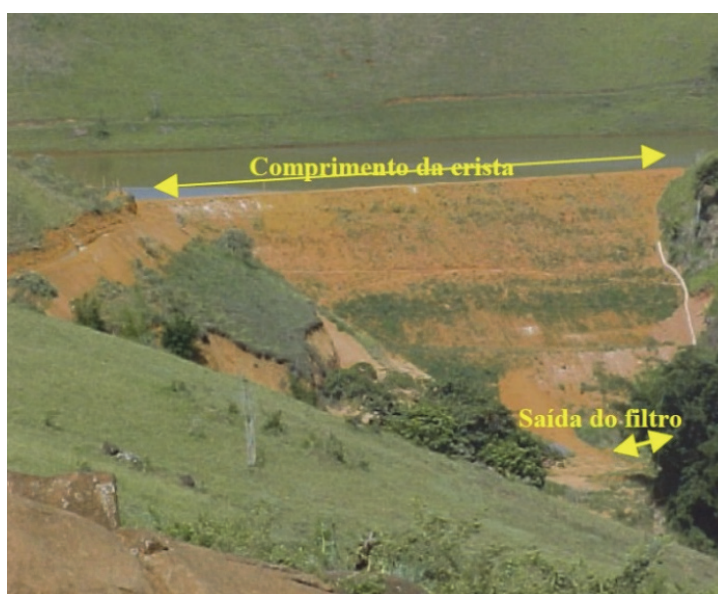
Fig. 16 – Vista do talude de jusante da Barragem São Francisco, após o alteamento (CAOMA, 2006b)

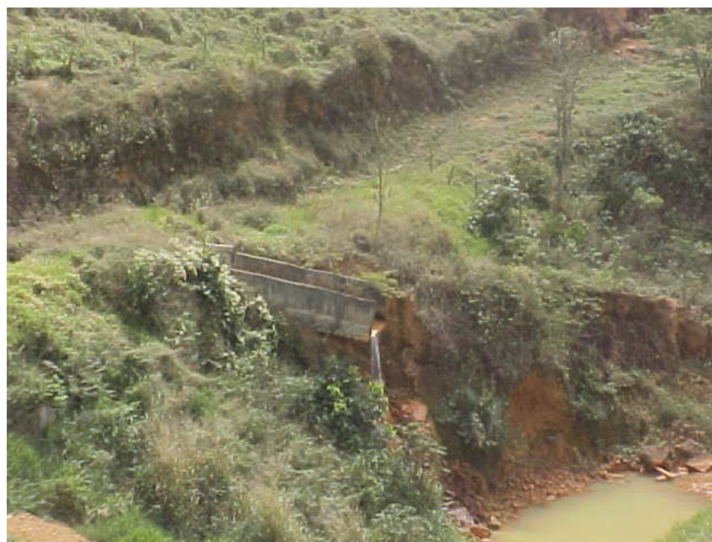
Fig. 17 – Saída do vertedouro da Barragem São Francisco, liberando o efluente no córrego Bom Jardim (CAOMA, 2006a).

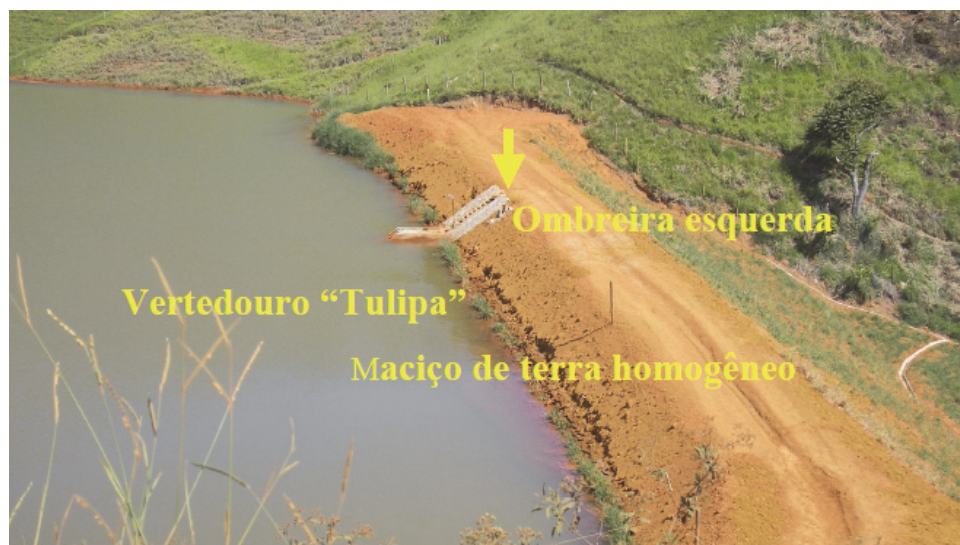
A Barragem São Francisco passou por dois momentos críticos, tendo a ruptura ocorrido em 10 de janeiro de 2007. O projeto indicava o barramento com um vertedouro tipo Tulipa, apoiado no talude de montante do maciço e conectado a uma galeria horizontal (Figura 18).

Fig. 18 – Barragem São Francisco. Detalhe da torre inclinada onde ocorria a tomada d’água do sistema extravasor (CAOMA, 2006b)

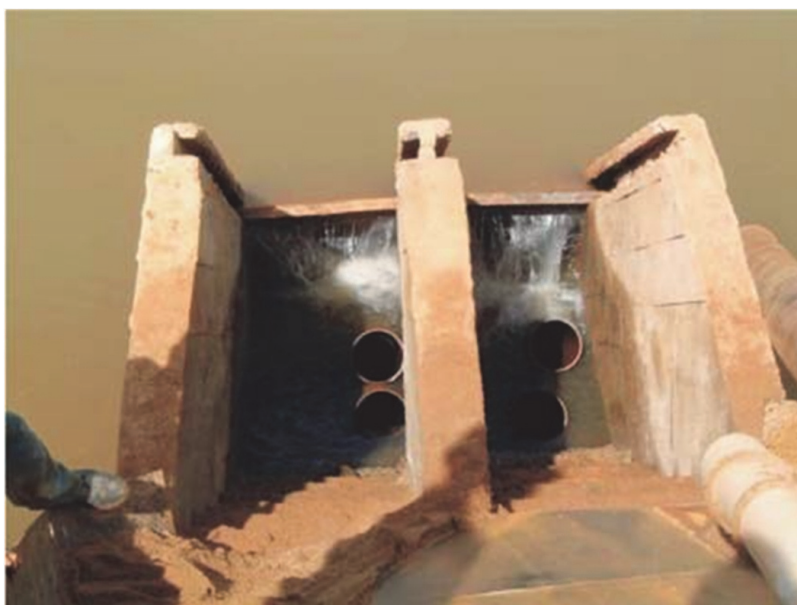
O vertedouro dispunha de duas células abertas para drenagem da água (Figura 19). A galeria de concreto que compunha a estrutura vertente, atravessava o corpo do aterro, em direção à ombreira esquerda, para lançar o efluente no pé do talude de jusante, em um canal de restituição ligado ao Córrego do Fubá, conforme ilustra a Figura 20.

Fig. 19 – Barragem São Francisco. Células, abertas do lado do reservatório, para drenagem da água (CAOMA, 2006b)

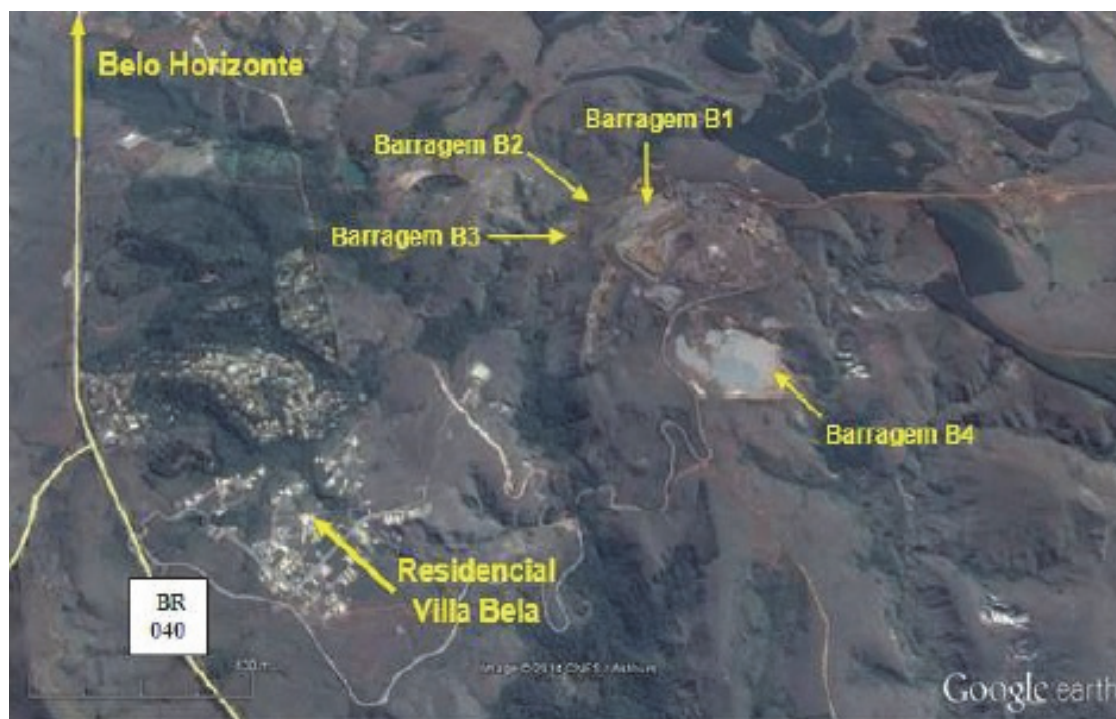
Fig. 24 – Mineração Herculano. Imagem de satélite da região do empreendimento.
(Google Earth, imagem de junho de 2014)

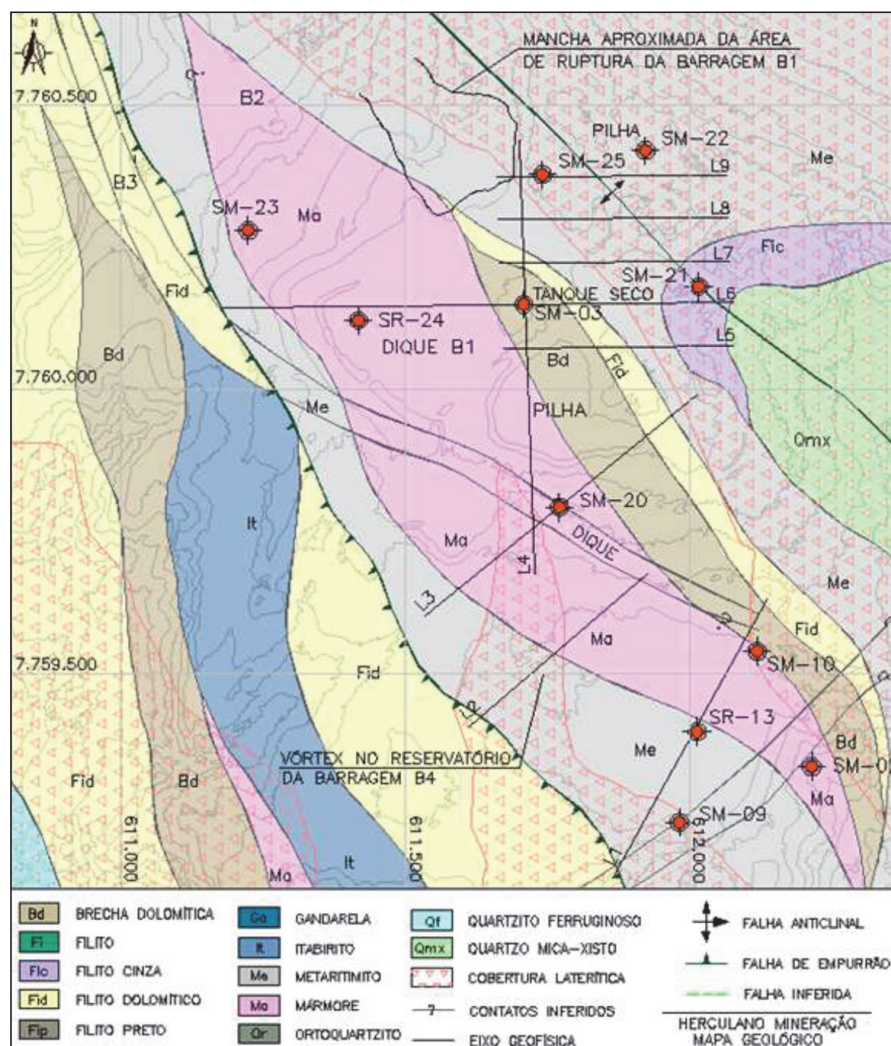
B4 sobre maciços de rochas carbonáticas (mármore e brecha dolomítica). Nos afloramentos cadastrados, os filitos, os diques máficos e os metarritmitos apresentam-se muito alterados e pouco resistentes, enquanto a brecha dolomítica é muito resistente e pouco alterada. Na estrada de acesso, ocorrem também afloramentos de dolomito muito resistentes.

Fig. 25 – Mapa geológico da região rural de Itabirito, MG (Pimenta de Ávila Consultoria Ltda, 2015)

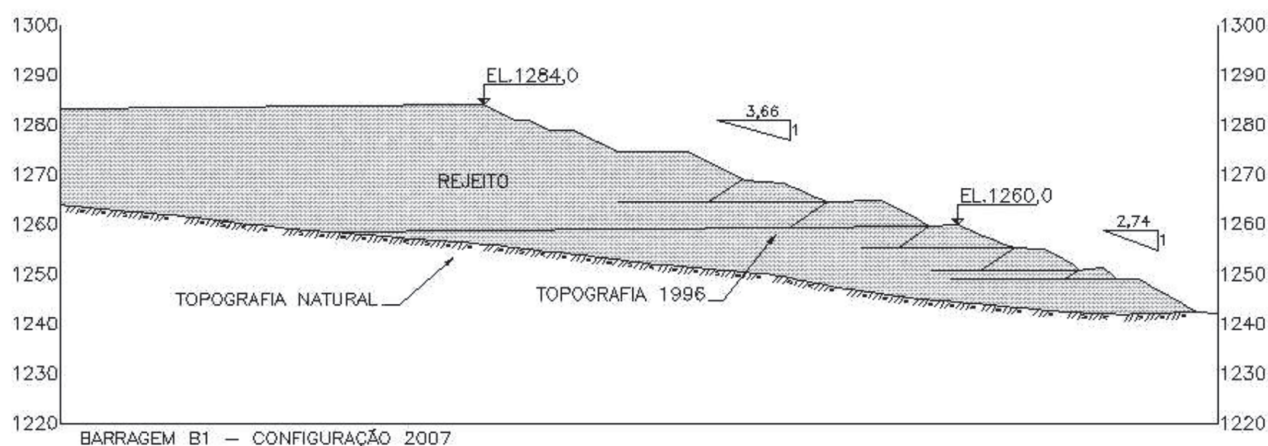
Fig. 26 – Mineração Herculano. Seção transversal da Barragem B1 em 2007

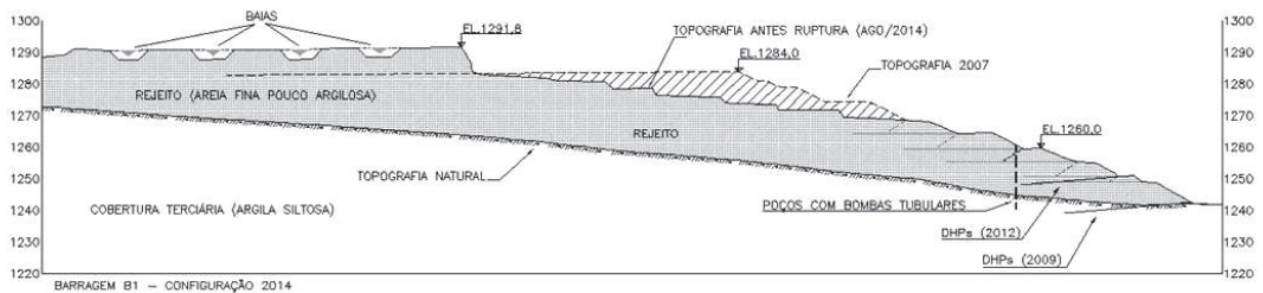
A partir de 2007 o lançamento de rejeito foi transferido para o dique construído lateralmente à estrutura da Barragem B1. O Dique da Barragem B1 sofreria alteamentos sucessivos até ficar nivelado com a barragem, em 2009. De 2008 a 2009, o talude de jusante da Barragem B1 seria escavado e recomposto, acima da Elevação 1270,0. Essas modificações no talude da barragem podem ser identificadas nos levantamentos topográficos realizados no período (Figura 27).

Fig. 27 – Mineração Herculano. Seção transversal da Barragem B1, mostrando as modificações da geometria até a ocasião da ruptura

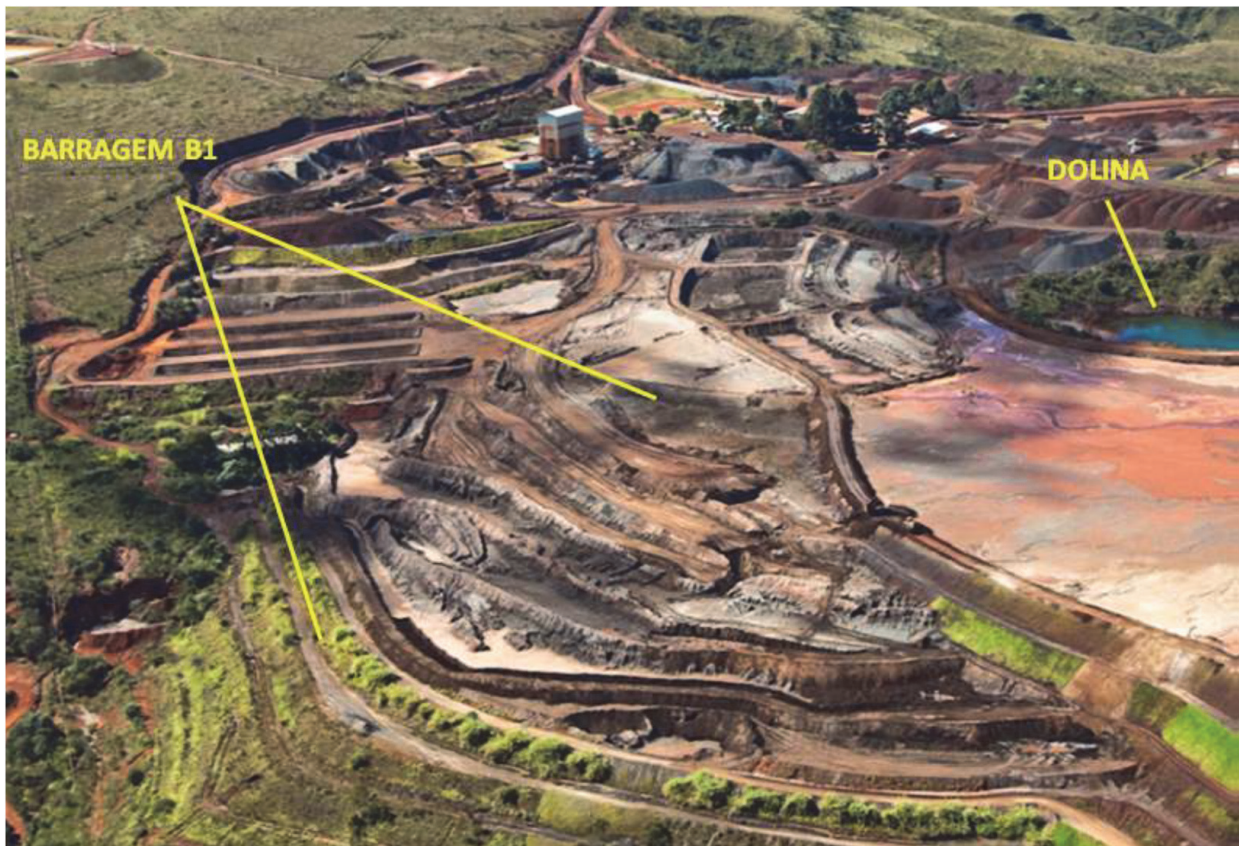
Em 2009, foi constatada uma surgência de água a jusante da barragem. Para resolver o problema, foi instalada uma linha de drenos sub-horizontais na parte inferior da Barragem B1, no contato com a ombreira direita, região onde ocorreria a ruptura. O sistema de drenagem seria reforçado em 2012, com duas linhas de poços de 20 m de profundidade e 200 mm de diâmetro, com bombas tubulares instaladas na parte lateral direita da barragem (região onde ocorreu a ruptura). A Figura 28 mostra a configuração da Barragem B1 em 2009.

Fig. 28 – Mineração Herculano. Vista aérea da Barragem B1 em 2009

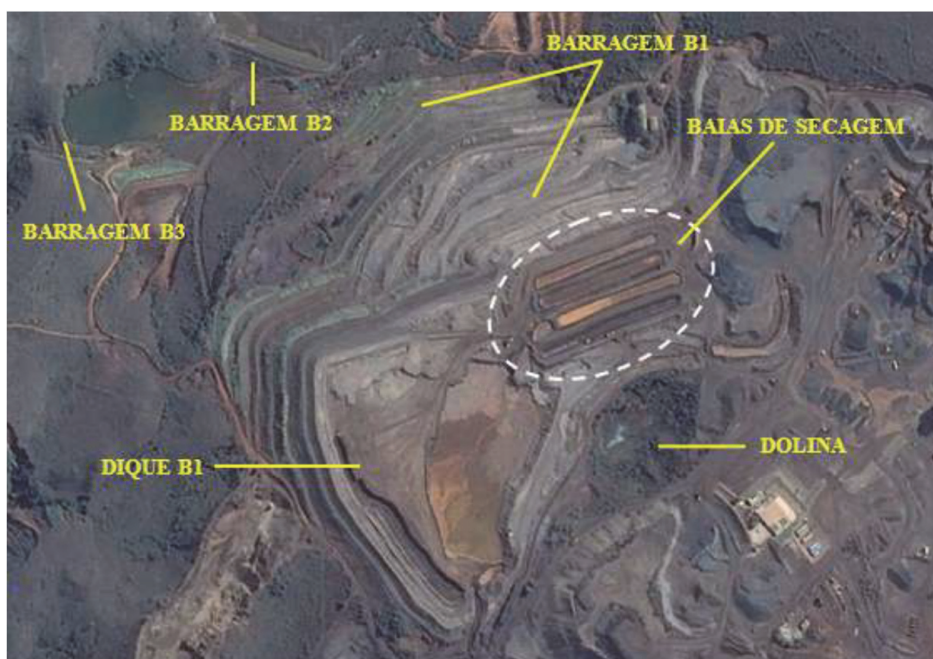
A partir de 2009 o do rejeito passaria a ser lançado no reservatório da Barragem B4, recém-construída. Em abril de 2014, o rejeito voltaria a ser lançado em baias de secagem na Barragem B1, com extravasamento da água excedente. O levantamento topográfico de agosto de 2014, característico das condições existentes antes da ruptura, indica a parte superior da barragem na Elev. 1291,8. A imagem de satélite (Google Earth) mostra a baia de deposição e secagem de rejeito, Figura 29.

Fig. 29 – Mineração Herculano. Imagem de satélite da Barragem B1.
(Google Earth, em junho de 2014)

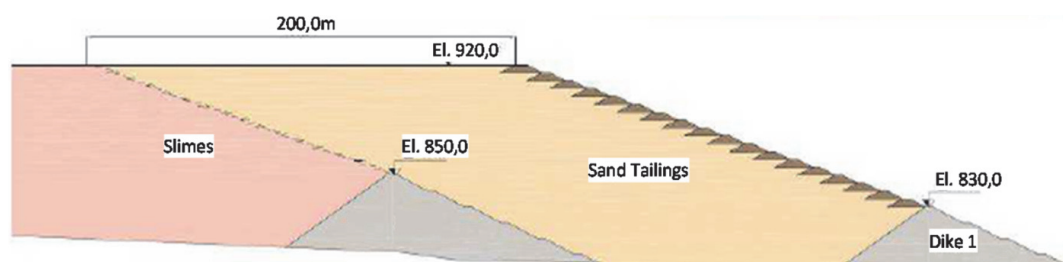
Fig. 31 – Barragem de Fundão. Seção esquemática do barramento e do represamento dos rejeitos (Morgenstern et al., 2016).

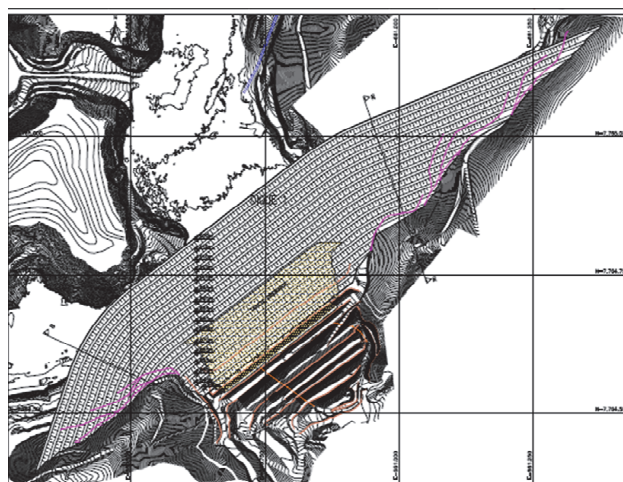
da barragem, na forma de um recuo para montante, o que levou o novo eixo da barragem a situar-se em área cuja fundação era afetada pela presença de lamas lançadas anteriormente. As Figuras 32 e 33 mostram, respectivamente, o projeto original com a barragem à meia altura e a alteração de eixo evidenciando o recuo.

Fig. 32 – Vista em planta do projeto da Barragem de Fundão em 2011, ainda à meia altura.

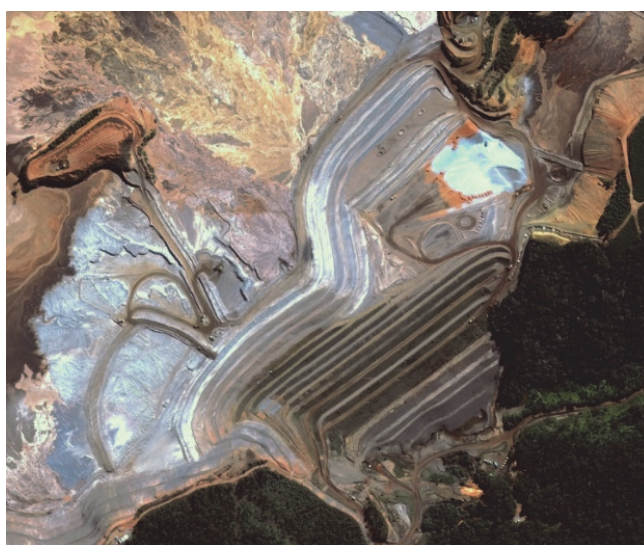
Fig. 33 – Barragem de Fundão. Vista da barragem com a alteração do eixo, feita após 2012.

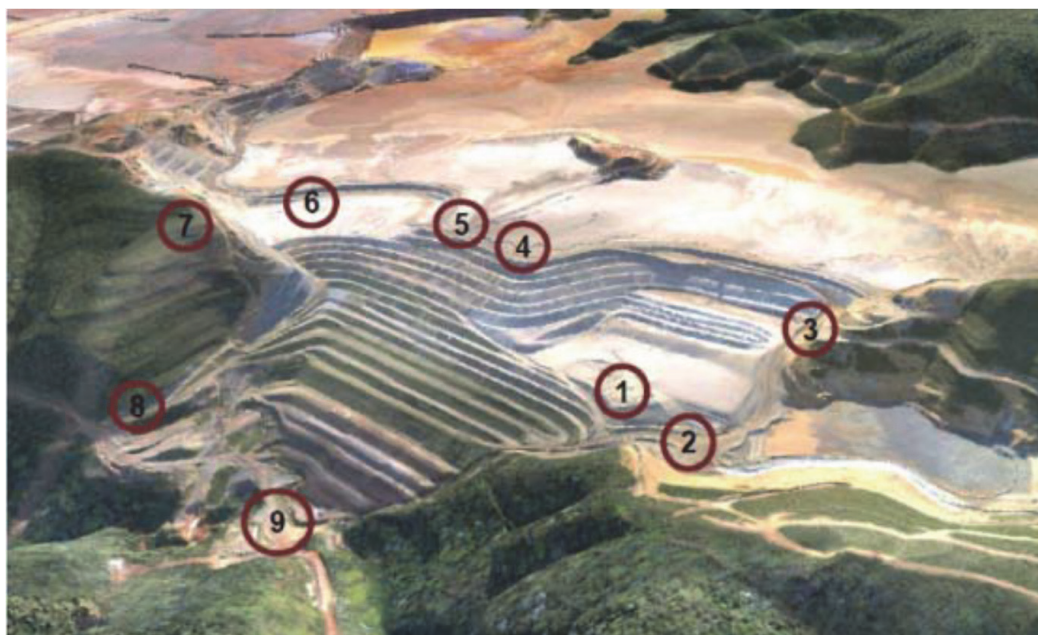
Fig. 35 – Barragem de Fundão. Posições dos observadores que testemunharam a ruptura.

- i. Os observadores das posições 4 e 6, situados no lado direito, observaram uma nuvem de poeira no lado esquerdo como primeira ocorrência relatada;
- ii. O observador na posição 4 observou ondas na porção central e trincas formadas no lado esquerdo do recuo com propagação para os dois lados;
- iii. O observador na posição 9 observou uma “cascata” de lama, descendo o talude, porém sem movimentos no dique de partida, na parte inferior;

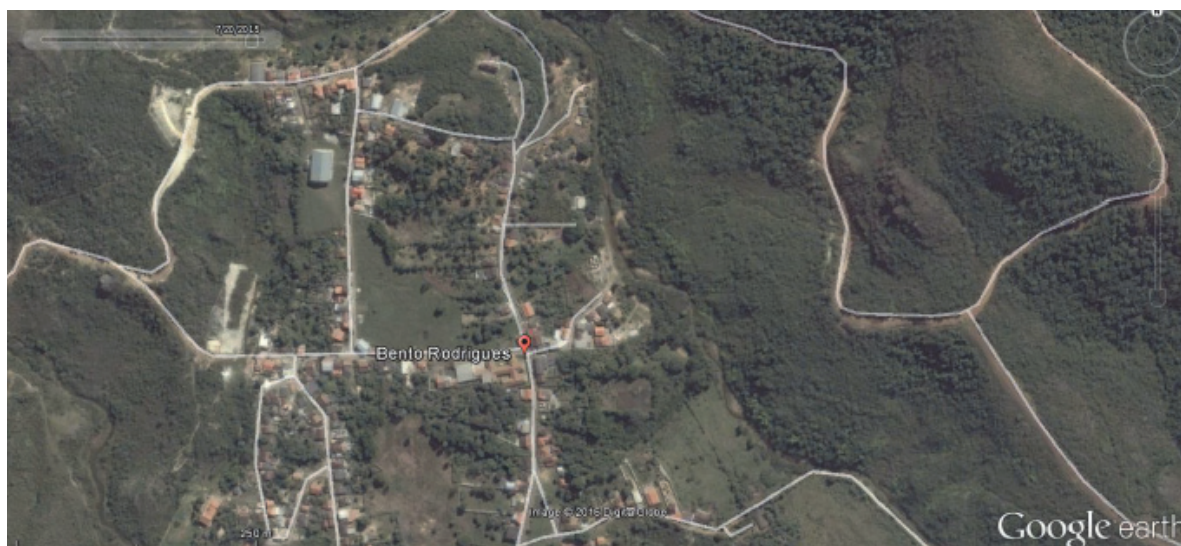
Para Leite et al. (2019), na ruptura da Barragem de Fundão, foram liberados 34 milhões de m³ de rejeitos de minério de ferro que percorreram diversos rios da Bacia do Rio Doce, desde o ponto do rompimento até a foz no município de Regência, no Espírito Santo, onde a lama invadiu o oceano Atlântico. O acidente provocou na morte de 18 pessoas e o desaparecimento de uma, além da destruição da localidade de Bento Rodrigues e da fauna aquática da Bacia do Rio Doce. O acidente comprometeria ainda o abastecimento de água da região afetada, com cerca de 3,2 milhões de habitantes. As Figuras 36 e 37 mostram imagens de Bento Rodrigues, antes e depois da ruptura.

Fig. 36 – Bento Rodrigues em julho de 2015. (Google Earth, em julho de 2015)
