# **RELATO SOBRE ANOMALIA NO COMPORTAMENTO DE UMA GRANDE BARRAGEM MISTA DE TERRA E CONCRETO COMPACTADO COM ROLOS EM OPERAÇÃO – O CASO DA BARRAGEM CASTANHÃO**

Report on anomaly in the behavior of a large roller compacted earth-concrete dam in operation - The case of Castanhão dam

Sandra Keila de Oliveira Baima\*

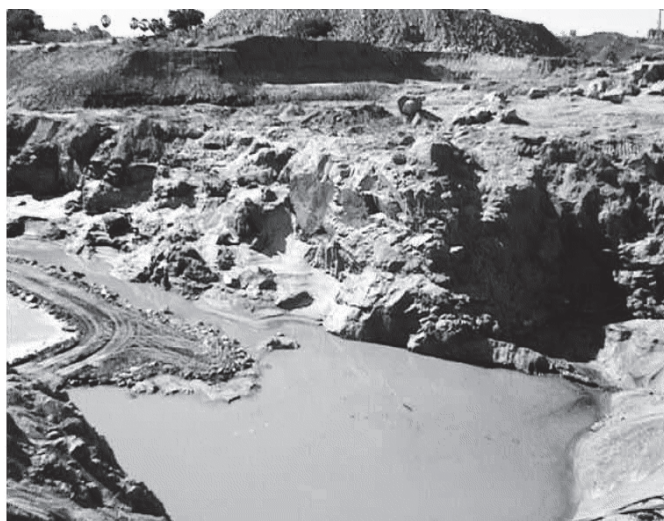
**Fig. 1** – Situação ao final do período dos serviços de reescavação, executados na região do “Páleo Canal”, entre as estacas 112+0,00 e 116+0,00, fonte: DNOCS (2004).

meados de 1996, verificou-se que no leito do rio, no trecho entre as estacas 113 e 117, o substrato rochoso apresentava uma depressão abrupta cuja profundidade atingiu até 33 m, paralela ao leito do rio, com dimensões e características bastante peculiares sob o aspecto geotécnico, não previstas. Esta depressão foi denominada de “Páleo Canal” ou “Páleo Cachoeira” (Figura 1).

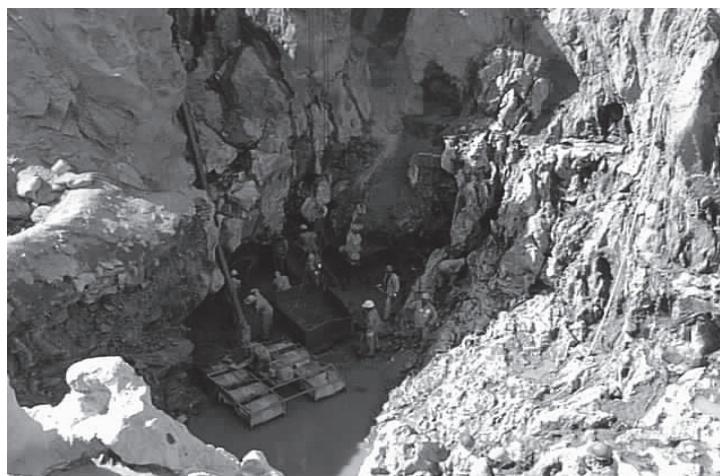
Da mesma forma, foi evidenciada outra depressão do topo rochoso, entre as estacas 114C+0,00 e 116C+0,00 (eixo do Concreto Compactado com Rolos - CCR) que se denominou de “Paleo Canal Júnior” (Figura 2). O comportamento desta depressão segue as mesmas características do primeiro, mas com dimensões menores.

**Fig. 2** – Serviço de bombeamento dentro do "Páleo Jr.", fonte: DNOCS (2004).
