PROCESSOS DE INSTABILIZAÇÃO EM FALÉSIAS: ESTUDO DE UM CASO NO NORDESTE DO BRASIL

Instabilization Processes in sea cliffs: a case study in Northeast of Brazil

RESUMO – Este trabalho apresenta e discute os mecanismos de ruptura observados ao longo de 16 km de falésias no Município de Tibau do Sul, no litoral oriental do Estado do Rio Grande do Norte, Brasil. A área em estudo é formada por taludes com altura variando de 20 a 40 metros. Foram identificados três perfis típicos: o primeiro é vertical; o segundo apresenta duas inclinações, vertical na parte inferior e ângulo de 40° a 60° com a horizontal na parte superior; o terceiro possui inclinação entre 40° a 60° ao longo de toda a altura do talude. Os mecanismos observados estão relacionados com a ocorrência de chuva. Ensaios de cisalhamento direto mostraram que os solos da área apresentam perda de resistência quando inundados. Nos perfis verticais foram observados quedas, tombamentos e escorregamentos, na parte superior do talude. Nos taludes com inclinação entre 40° a 60° foram observados erosão na face do talude e escorregamentos. A ação do mar na base dos taludes provoca a formação de incisões na base, que por sua vez desestabi

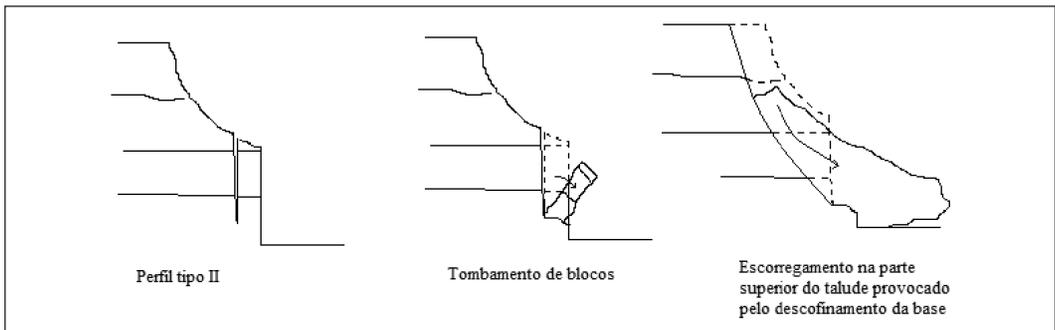
Fig. 12 – Perfil Tipo II.

O Perfil Tipo I mostrado na Figura 11 apresenta elevada susceptibilidade à ocorrência de quedas e tombamentos de materiais. Os taludes verticais também estão susceptíveis a escorregamentos na parte superior da encosta. O Perfil Tipo II, representado na Figura 12 é susceptível a ocorrência de quedas e tombamentos do material da parte inferior pelo fato de possuir talude vertical nesse setor. A parte superior pode sofrer escorregamentos pela falta de confinamento na base do talude e erosão na face inclinada superior. O Perfil Tipo III (Figura 13) apresenta-se mais estável, no entanto podem sofrer escorregamentos e erosão na face do talude. As descontinuidades no maciço provenientes de planos de estratificação, falhas, fraturas e contatos geológicos mergulhando em direção ao talude também se constituem em fatores importantes, uma vez que as rupturas de maciços são condicionadas por tais descontinuidades. Juntas de alívio de tensões subverticais paralelas à crista da encosta tornam-na susceptível a sofrer quedas, tombamentos e escorregamentos. Isso ocorre principalmente associado à pressão exercida pela água que preenche a junta e atua no sentido de expulsar o bloco do talude.

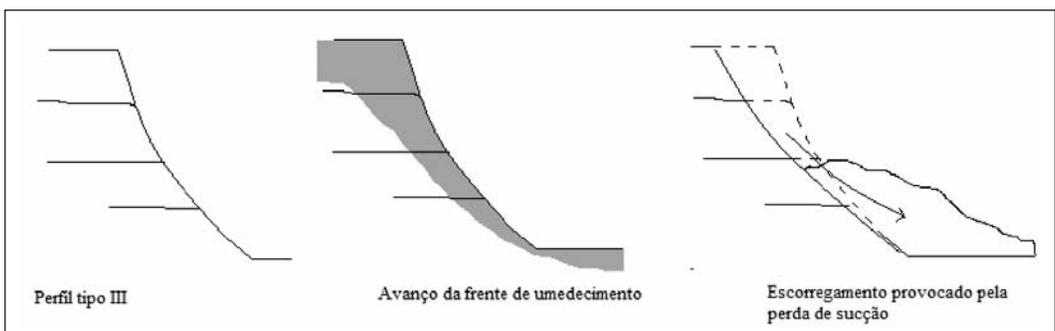
Fig. 13 – Perfil Tipo III.

Ao longo da área estudada foram observados três perfís tipo (Figuras 11 a 13). O primeiro é um talude vertical ao longo de toda a altura da falésia (Figura 11). O segundo apresenta a parte inferior vertical e a parte superior com inclinação em torno de 45° a 60° (Figura 12). O terceiro apresenta-se inclinado a partir da base da encosta, formando um ângulo em torno de 40° a 50° com a horizontal (Figura 13).
