# RENIVELAMENTO DO EDIFÍCIO NÚNCIO MALZONI COM 2.2° DE DESAPRUMO

## The pumbling of 2.2° tilted Núncio Malzoni Building

**RESUMO** – O Bloco A do Condomínio Núncio Malzoni, localizado na cidade de Santos, apresentava uma inclinação de 2,2° devida a recalques diferenciais. Após uma cuidadosa análise da estrutura do prédio, foi elaborado e executado um projeto para reaprumá-lo. Foram executadas novas fundações e uma estrutura de transição, após o que o prédio foi forçado a retornar à sua posição original por meio da utilização de macacos hidráulicos. O trabalho apresenta a análise do comportamento do solo e da estrutura durante todo o processo, que foi cuidadosamente monitorado.

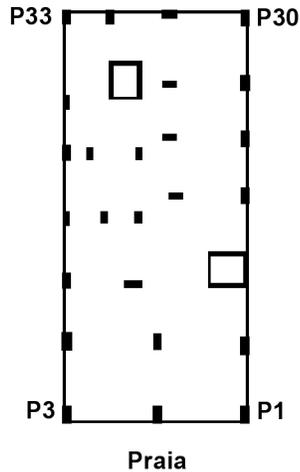
**Fig. 6** – Planta com a posição dos pilares do bloco A do Condomínio Núncio Malzoni.

A Figura 6 apresenta uma planta do bloco A, com a locação dos pilares externos e a Figura 7 as curvas de evolução dos recalques destes pilares, no período compreendido entre 1971 e o final das obras de recuperação do edifício, em 2000. Segundo documentação, o projetista previa um recalque de 70cm para os edifícios do Condomínio Núncio Malzoni.

Em 1978, numa primeira tentativa para diminuir os recalques diferenciais, foram executadas estacas-raiz com 25cm de diâmetro e comprimento superior a 50m, em todas as sapatas do lado mais recalçado do Bloco A, lado esquerdo de quem olha para o edifício. Além disso foram aumentadas as tensões efetivas do lado direito, através de rebaixamento do lençol. Como não foi encontrada nenhuma cópia deste projeto de reforço, as informações disponíveis foram fornecidas verbalmente por alguns engenheiros e moradores do edifício que acompanharam as obras. Segundo os moradores, as sapatas do lado direito do edifício começaram a ficar descoladas do solo, fazendo com que o processo de rebaixamento do lençol fosse interrompido e realizado re-aterro sob as sapatas. Porém, não houve nenhuma inversão do movimento de inclinação do edifício. Pode-se observar através das curvas apresentadas na Figura 7 uma diminuição nas velocidades de recalque, logo após a execução do primeiro reforço; após alguns meses (no final de 1979) houve o retorno das velocidades de recalque aos valores anteriores, entre 8mm/ano e 13mm/ano.

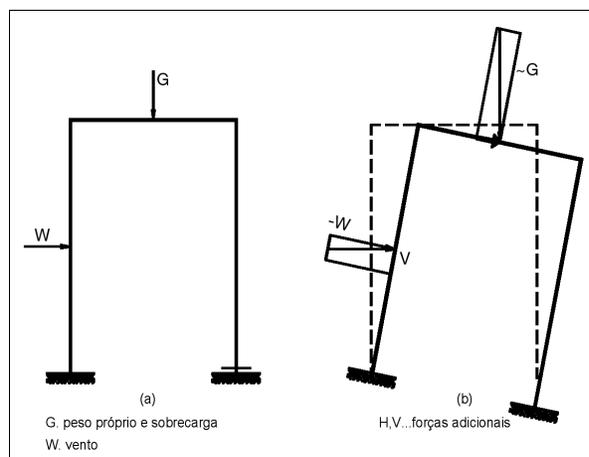
Fig. 8 – Esquemas estruturais – (a) Como calculado e (b) após inclinado.

De acordo com o exposto, para se avaliar o comprometimento da estrutura é suficiente verificar se a distribuição de esforços resistentes equilibra, com os coeficientes de segurança de norma, os esforços solicitantes devidos às ações usuais acrescidos dos esforços adicionais devidos ao carregamento transversal resultante da componente da gravidade, como se explicita na Figura 8.

Parece claro que, adotadas as mesmas premissas utilizadas para o dimensionamento, os coeficientes de segurança seriam menores do que os normatizados, partindo-se do pressuposto de que a estrutura tenha sido dimensionada rigorosamente de acordo com as normas. No entanto, é preciso diferenciar a metodologia da verificação da estrutura daquela utilizada na fase de dimensionamento, conforme se procura explicitar a seguir.

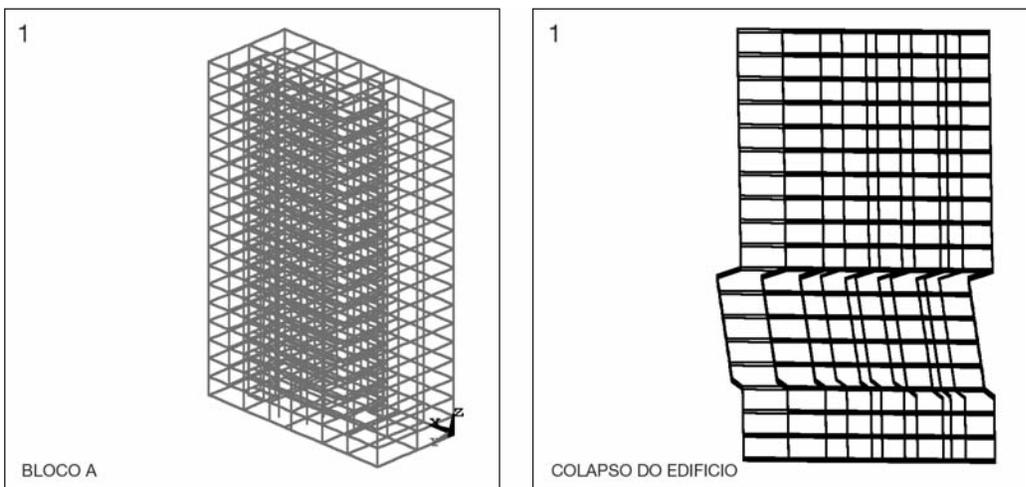
**Fig. 10** – Representação dos pórticos espaciais considerados e o mecanismo de colapso.

As estruturas dos blocos do Condomínio Núncio Malzoni foram verificadas considerando a metodologia acima descrita, através de um programa de computador intitulado PORCA (Pórticos de Concreto Armado) desenvolvido pelo Prof. Dr. Paulo de Mattos Pimenta, o qual considera, ainda, a não – linearidade geométrica (Pimenta et al., 1998). Todos os elementos estruturais (vigas e pilares) foram subdivididos em 5 regiões, a fim de introduzir as características geométricas da seção transversal – concreto e armadura -, considerando a colaboração das lajes e da sua armação.

Para considerar a rigidez do solo foram consideradas barras equivalentes sob as sapatas e vigas de rigidez. Introduzidos os dados no computador, o programa fornece os esforços solicitantes e as deformações extremas no concreto e no aço, destacando-as quando ultrapassam os limites prescritos pela norma. Assim, a estrutura foi sendo inclinada “no computador” até atingir um limite, definido pela formação de um mecanismo, o qual ocorreria em doze anos mantendo as velocidades de recalque que eram aproximadamente constantes há cerca de 20 anos. Na Figura 10 observa-se a representação dos pórticos espaciais considerados e o mecanismo de colapso. Embora não fosse possível afirmar com exatidão a vida útil da estrutura, porque as hipóteses de cálculo, ainda que menos restritivas, são idealizações do comportamento real, concluiu-se que este tempo era limitado, muito menor do que de outras estruturas sem os mesmos vícios. Como o programa permite “bloquear” as acomodações plásticas, imaginou-se que os bloqueios corresponderem a reforços que poderiam ser realizados; reprocessando com a imposição de bloqueios chegou-se a mais de 50 anos de vida útil, adotando-se reforços em determinadas regiões, os quais foram pré-dimensionados para efeito de orçamento. Com a finalidade de verificar os resultados dos processamentos foram realizadas leituras de deformações na armadura, pelo método do alívio de tensões, em vários pilares e vigas considerados representativos.

Deve-se ressaltar que no caso de estabilização dos recalques seriam necessários alguns reforços em regiões localizadas para garantir a segurança estrutural. Feita a análise, com os dados necessários, os proprietários decidiram pelo reaprumo. Esta decisão foi baseada em dois fatos principais: o primeiro era a certeza de que a solução seria definitiva, independentemente do comportamento da argila orgânica e de monitoramento futuro; o segundo foi a esperança de revalorização do patrimônio, o que de fato ocorreu. O último apartamento do Bloco A que havia sido vendido antes do reaprumo, alcançou R\$36.000,00 ou U\$ 12.000,00 e após o reaprumo os apartamentos estavam avaliados em, no mínimo R\$400.000,00 ou U\$ 133.333,00.

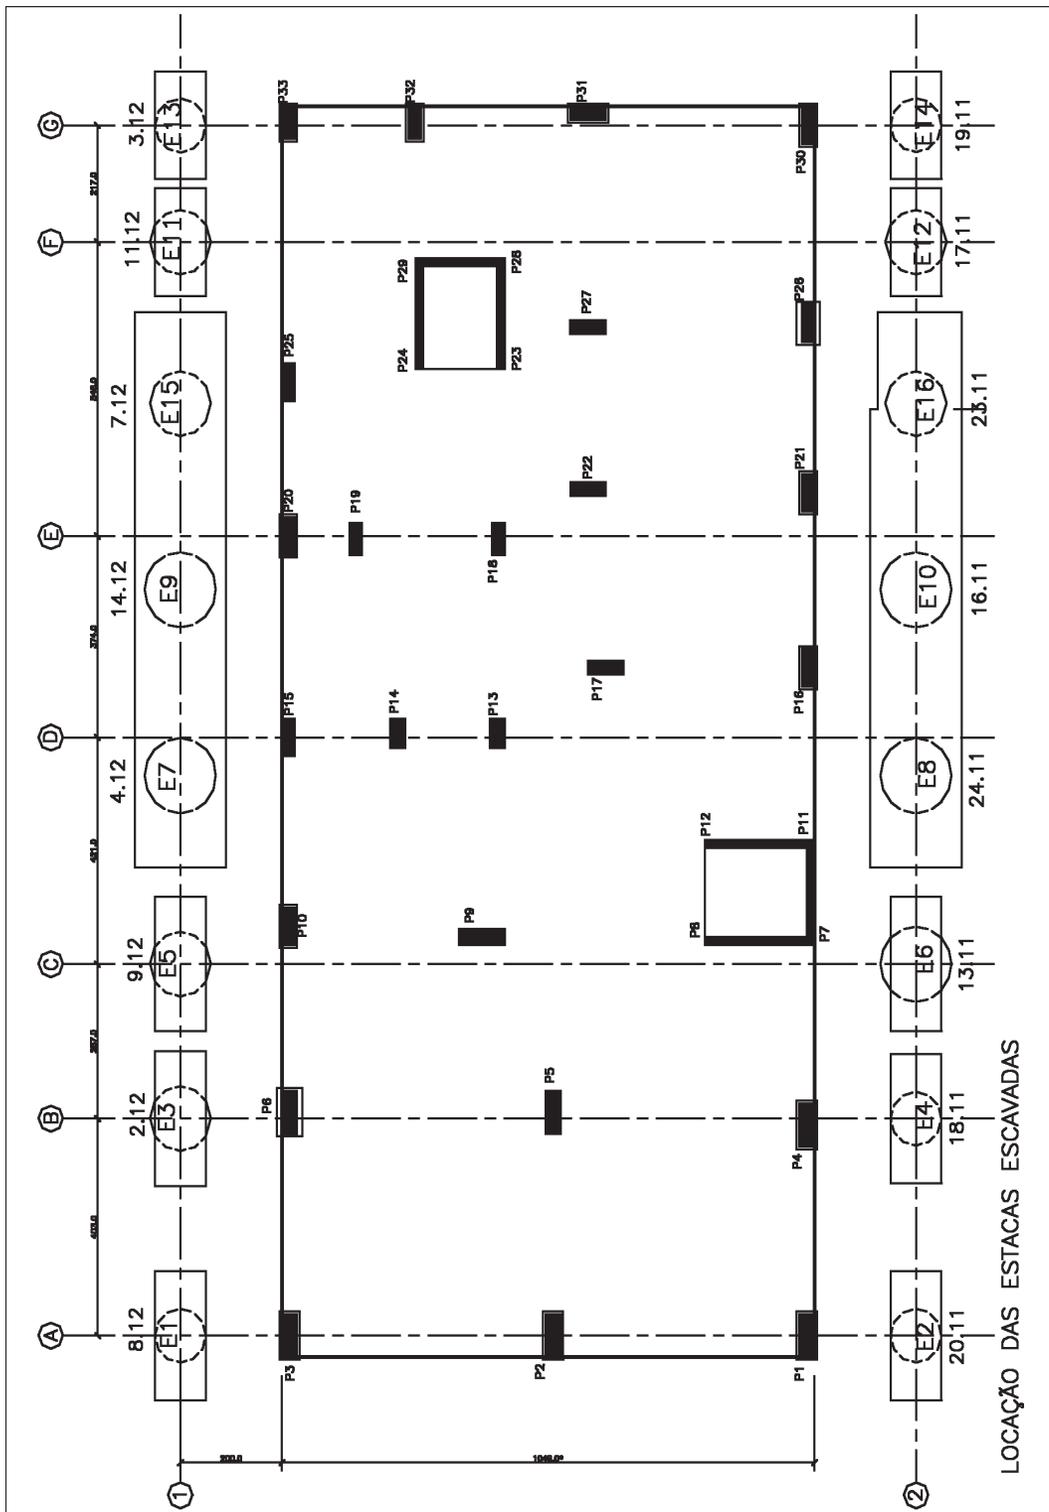
Fig. 14 – Planta com a localização das estacas, dia e mês de execução, 1998.

Através da observação dos resultados de recalques e das datas de execução de cada estaca (Figura 14) pode-se concluir que foi importante iniciar a execução dos estacões pelo lado menos recalcado, pois, o lado direito apresentou um recalque inicial superior ao do lado esquerdo. As curvas mostram que inicialmente os recalques diferenciais diminuíram, e só voltaram a aumentar quando foram iniciadas as cravações das camisas do lado esquerdo. Quando foi executada a estaca junto ao pilar 33, que era o mais recalcado, houve uma aceleração da velocidade de recalques no fundo do prédio; chegou-se à conclusão de que os efeitos da execução da estaca acrescidos ao do peso das máquinas e dos silos que estavam localizados entre os dois blocos, nos fundos do bloco A, eram os causadores desta aceleração. No dia 3 de dezembro, os silos foram transferidos para a lateral direita do bloco A, próximos à frente do edifício. A aceleração dos recalques nos fundos do prédio diminuiu e os trabalhos puderam continuar. A colocação dos silos junto ao pilar 1 não provocou alteração da evolução dos recalques neste pilar.

Foram escolhidas como novas fundações estacas escavadas com o uso de lama betonítica e diâmetro variável entre 1m e 1,8m. Seriam executadas 14 estacas, uma em cada extremidade das 7 vigas transversais de transição. Embora não seja usual a utilização de camisas metálicas para a execução deste tipo de estaca, neste caso foram utilizadas camisas metálicas com 6m de comprimento no lado direito do edifício, e, 12m no lado esquerdo, para garantir que durante a escavação não houvesse desmoronamento da camada de areia sob as sapatas existentes. As estacas ficariam muito próximas das antigas fundações e qualquer perda de material poderia provocar um desconfinamento das sapatas. Como a entubadeira que seria utilizada para cravar as camisas tinha 1,50m de diâmetro o projeto foi modificado e os estacões de 1,80m foram substituídos por estacões de menor diâmetro. Foram executados 16 estacões com diâmetro variável entre 1,00m e 1,40m, conforme se observa na Figura 14. O comprimento mínimo das estacas foi de 55m e verificou-se, através do controle durante a concretagem, que não houve grande perda de concreto na região da argila mole. Sobre as estacas foram construídos blocos que receberiam o apoio dos macacos e dos calços. Na Figura 15 está apresentada a planta com os blocos e as vigas de transição.

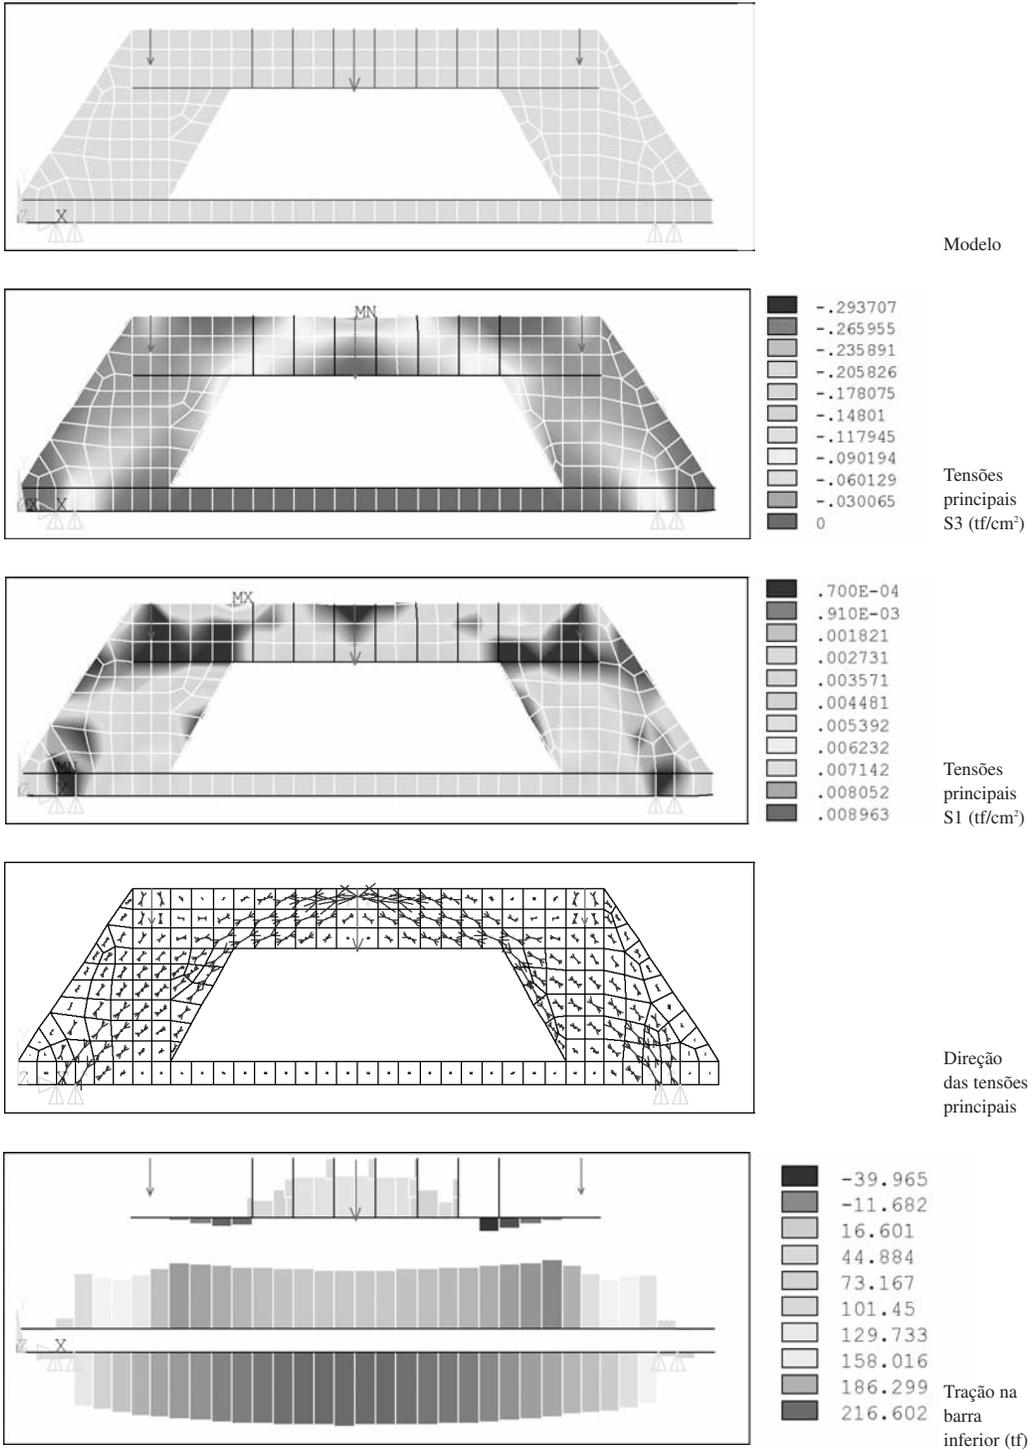
Fig. 16 – Visualização dos resultados do processamento de uma das vigas principais.

A análise convencional foi complementada com análise através de elementos finitos utilizando-se o programa ANSYS, que permitiu avaliar o comportamento das vigas, conforme mostra a Figura 16, na qual se pode verificar que o banzo superior trabalha predominantemente à compressão e o banzo inferior como um tirante, de modo que o comportamento do conjunto se aproxima ao de um arco atirantado. Como o concreto trabalha de modo muito eficiente à compressão, o elemento crítico é o tirante, razão pela qual a tensão de trabalho no aço foi reduzida e colocada toda a armação possível no espaço disponível, porque não se admitiu que pudesse haver fissuração na peça, que é enterrada.
