# Acidentes e danos associados a obras subterrâneas

## *Accidents and damage associated to underground works*

**Luis Ribeiro e Sousa\***

**RESUMO** - Apesar da ocorrência de acidentes ou incidentes em obras subterrâneas não ser tão pouco frequente como em outras estruturas geotécnicas, a disseminação destes eventos não é comum dados os problemas legais envolvidos. Em geral, existe a tendência para minimizar a divulgação dos danos envolvidos e das causas que os originaram. Neste artigo, é feita uma revisão dos aspectos de segurança em estruturas subterrâneas, nomeadamente dos diferentes tipos de acidentes e as suas consequências. As causas principais de acidentes e outras deteriorações são descritas e classificadas. São apresentados casos de acidentes e incidentes ocorridos em projectos hidroeléctricos subterrâneos, em túneis de redes de transporte e de metropolitanos em meio urbano. Mencionam-se, ainda, aspectos relacionados com a interacção dos túneis urbanos com as infraestruturas existentes à superfície e no interior do próprio maciço e dos danos associados.

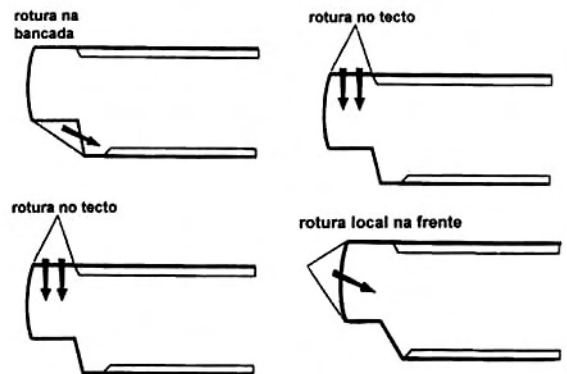
Mecanismos de colapso junto à frente estão indicados nas Figuras 3 e 4, respectivamente para maciços muito fracos ou para determinadas condições específicas. Outras situações de colapso estão associadas à rotura do suporte de betão projectado quando este está completo. A Figura 5 ilustra situações típicas de rotura no suporte antes e após o fecho do anel de betão.

**Fig. 3 – Colapso de túneis na frente de escavação em maciços muito fracos (HSE, 1996)**

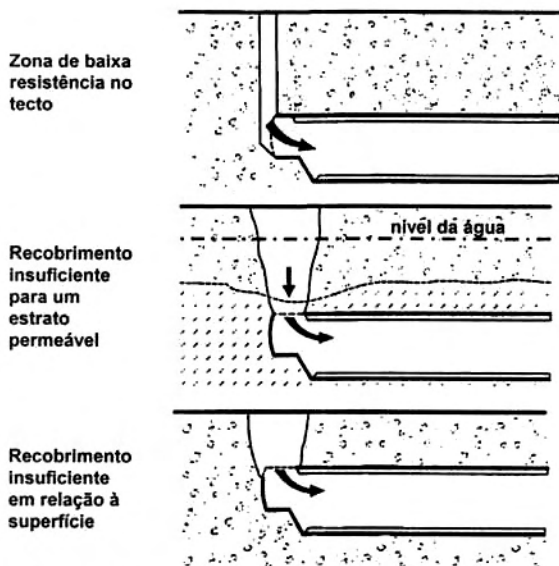
Fig. 4 – Colapso de túneis na frente de escavação devido a condições específicas (HSE, 1996)

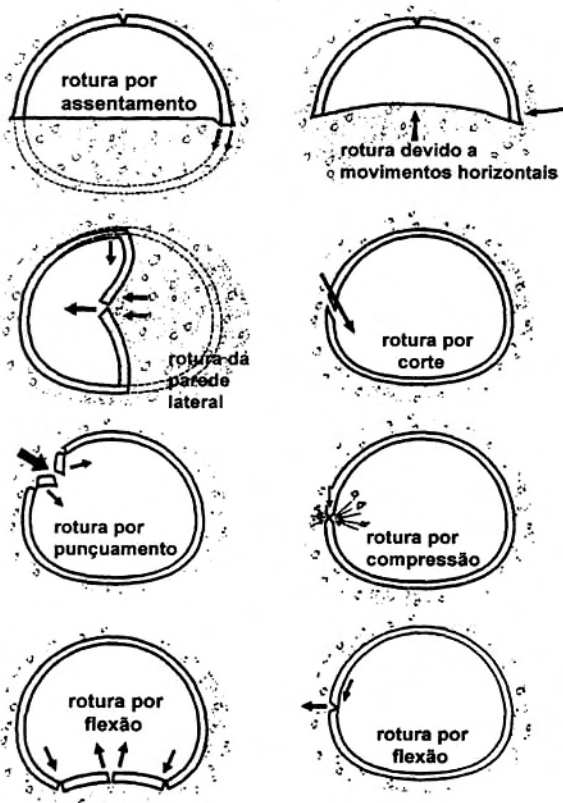
Fig 5 – Mecanismos de rotura antes e após o fecho do arco (adaptado de HSE, 1996)

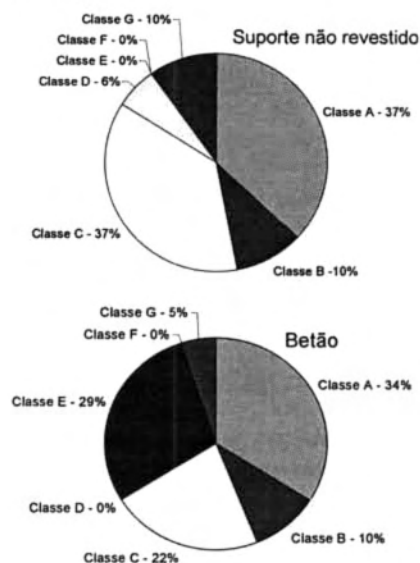
A grande maioria das deteriorações ocorreu em túneis com suportes de betão ou sem qualquer sustimento. Um número significativo de casos surgiu durante a entrada em serviço ou durante ensaios de carga, cerca de 20%, mas a maioria das situações ocorreu durante a exploração dos empreendimentos hidroeléctricos. Conforme estudo conduzido por Lamas (1993), a Figura 12 ilustra a distribuição dos casos de deterioração, em percentagem, para as situações de não existência de suporte ou de suporte de betão. Para túneis a alta pressão com revestimento blindado, os casos de deterioração estudados localizam-se, sobretudo, nas classes E e F, com poucas situações nas classes D e G. A análise deste Quadro, permite identificar os mecanismos mais importantes, responsáveis pelas deteriorações.

**Fig. 12** – Distribuição das classes de deterioração sem suporte e suporte de betão em túneis sobre pressão.

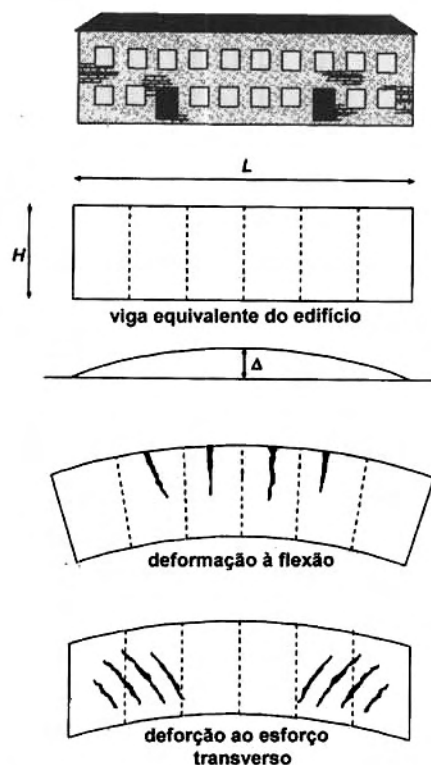
Burland estabeleceu um critério de danos, relacionando-os com os valores da relação de deflexão e da deformação horizontal, sendo a aproximação ilustrada na Figura 24, em que o edifício é representado por uma viga de comprimento  $L$  e altura  $H$ . Soluções distintas são apresentadas consoante a estrutura se situe numa zona convexa ou côncava. Na Figura 24, ilustram-se duas situações limites, de flexão em relação ao eixo neutro e por corte.

Fig. 24 – Idealização de um edifício por uma viga parede equivalente. Fissuras em flexão e corte (Cost C7, 2003).

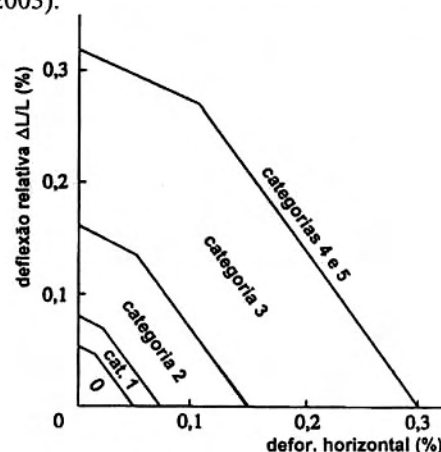
Os movimentos induzidos à superfície envolvem não só zonas convexas e côncavas, mas ainda deformações horizontais significativas. Na Figura 25, ilustra-se o critério de Burland para edifícios na zona convexa para  $L/H=1$ . Para a avaliação dos efeitos induzidos pelo túnel nas edificações à superfície, não é habitual considerar a sua rigidez. No entanto, foi desenvolvida uma aproximação por Potts e Addenbrooke (Cost C7, 2003), que envolve o uso de curvas de projecto que modificam os parâmetros de dano calculados de forma convencional. O critério de Boscardin e Cording em função da deformação horizontal é indicado no Quadro 3.

Fig. 25 – Critério de danos proposto por Burland para edifícios localizados na parte convexa (Burland *et al.*, 2002).

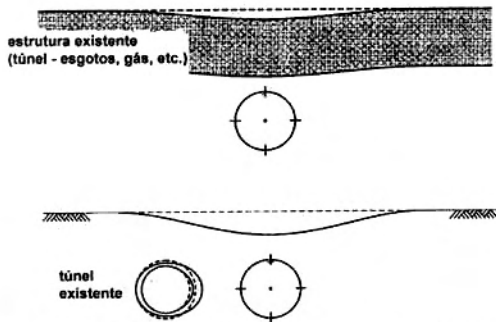
No entanto, a construção dos túneis pode também afectar estruturas existentes no interior do maciço, como túneis existentes e equipamentos de serviços, tais como esgotos, cabos eléctricos e condutas (Figura 27).

Fig. 27 – Influência da construção de túneis em outras obras no maciço (Cost C7, 2003).

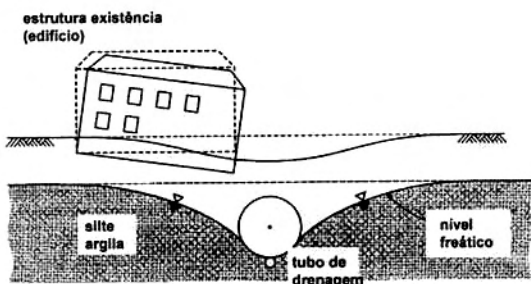
Nalguns casos a construção de túneis pode funcionar como um dreno, podendo vir a originar um abaixamento permanente do nível freático e consequente assentamento da superfície, como se ilustra na Figura 28. Pode vir a afectar eventualmente outras edificações que ficavam fora da zona inicial de influência do túnel.

Fig. 28 – Efeito do túnel actuando como um dreno (Cost C7, 2003).

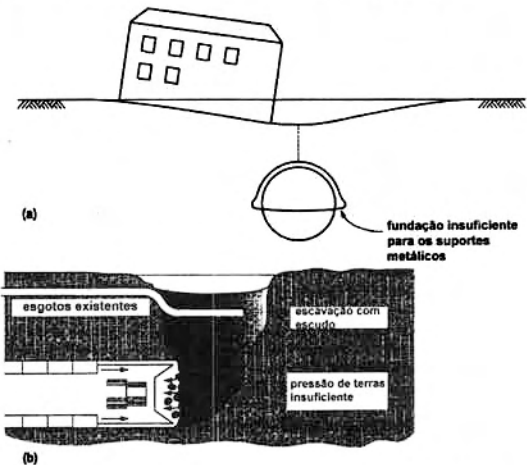
Os casos de instabilidade de túneis, analisados em detalhe nos Capítulos iniciais, não podem ser previstos com exactidão, sendo possível recorrer às análises de resultados da observação, mormente recorrendo a critérios de alerta e de alarme (Sousa, 2001). A instabilidade do túnel pode propagar-se até à superfície. A Figura 29 exemplifica duas situações, uma com resistência insuficiente para as fundações dos suportes com perfilados metálicos e outra em que existe insuficiente pressão na frente.

Fig. 29 – Instabilidade do túnel devido falta de integridade do suporte (Cost C7, 2003).

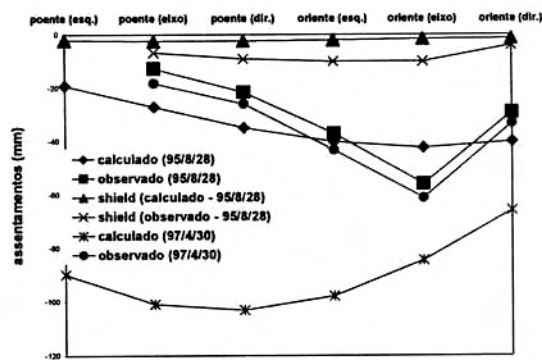
Foi estabelecido um sistema de observação preliminar para a estação e edifícios adjacentes de forma a assegurar a estabilidade das diferentes estruturas subterrâneas associadas ao processo construtivo e detectar eventuais comportamentos anómalos nos edifícios adjacentes, e em especial para detectar eventuais danos. Foram definidas 11 secções principais de observação com cerca de 25 m de espaçamento. A Figura 32 mostra assentamentos observados na secção P33 em dois instantes, 1995.08.28 e 1997.04.30, que são comparados com simulações numéricas.

No primeiro instante, a tuneladora tinha já atravessado a cavidade poente e tinha sido iniciada a destroça da cavidade oriente. No segundo instante, ambas as cavidades tinham sido entretanto escavadas. Devido à influência das injeções de compensação que foi necessário efectuar, os valores observados na superfície do terreno não variaram muito.

Fig. 32 - Assentamentos para secção P33
