ESTABILIDADE DE TALUDES ROCHOSOS EM RODOVIAS: ANÁLISE DA COMPARTIMENTAÇÃO ESTRUTURAL DE MACIÇOS

Stability of Rock Slopes on Highways: Analysis of Mass Structural Compartmentation

Carolina Bitencourt de Britto^a, Alberto Pio Fiori^a

^a Departamento de Geologia, Universidade Federal do Paraná, Brasil

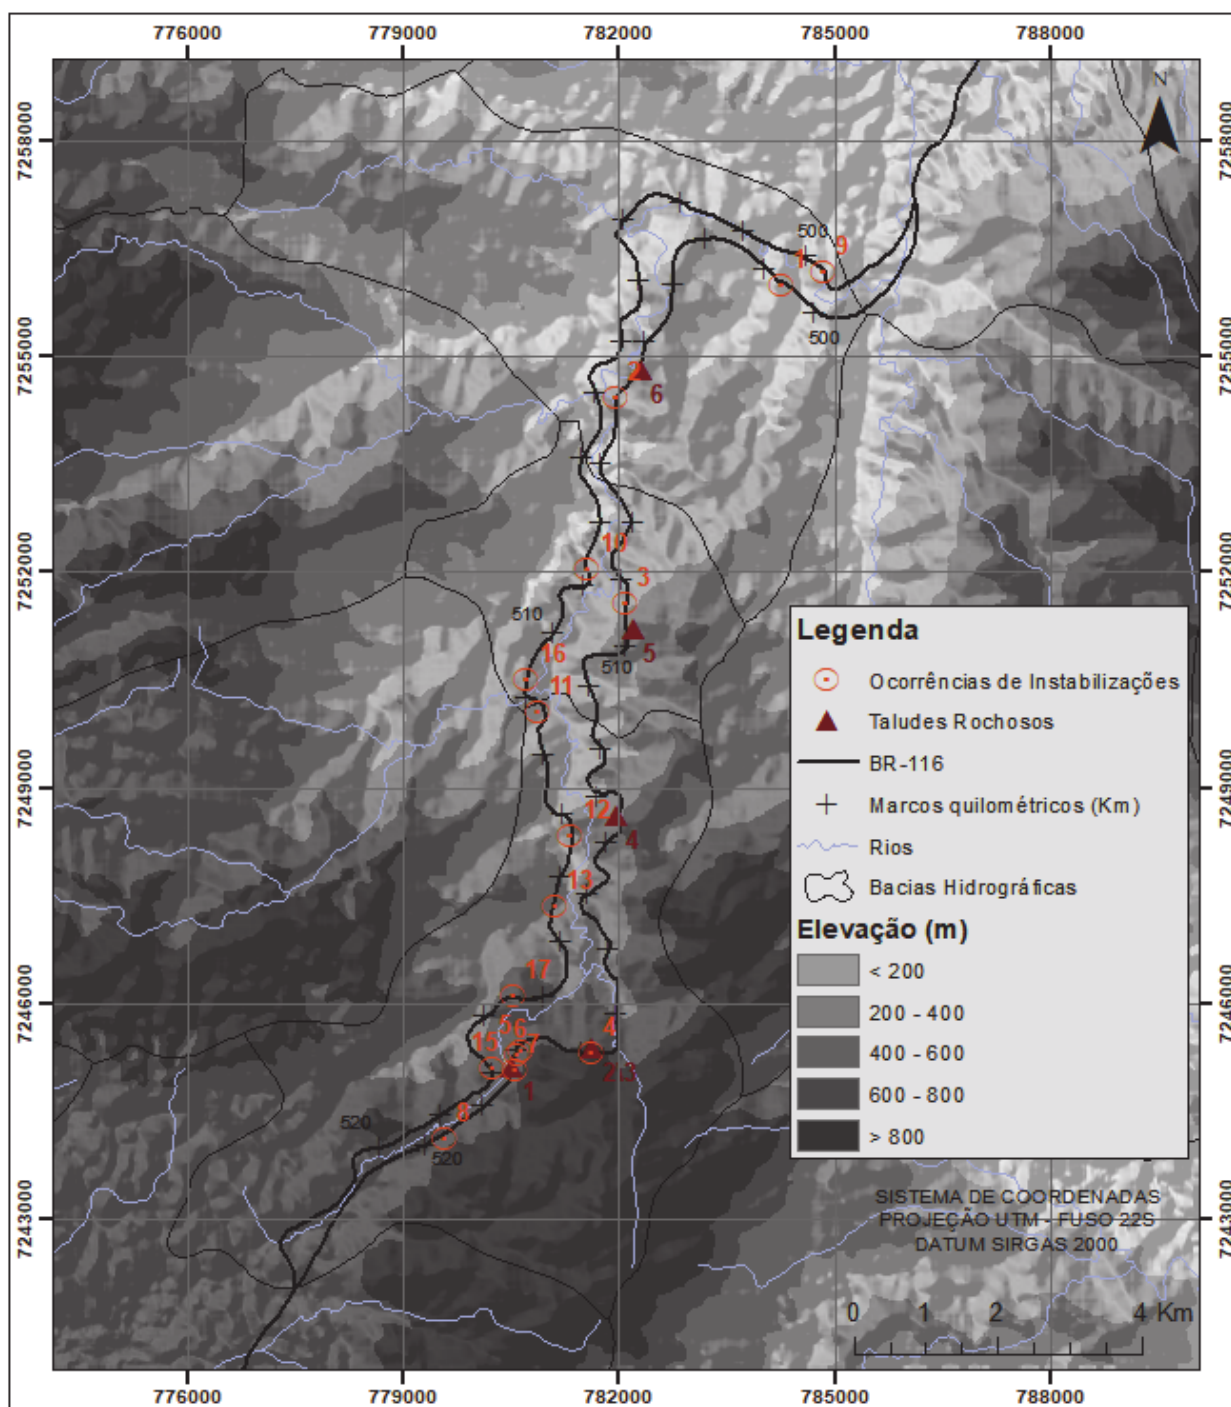
Fig. 2 – Localização dos taludes rochosos e das ocorrências de instabilizações.

Verificou-se que no trecho estudado houve dezessete ocorrências de eventos instabilizadores, e dentre estes, foram relatados desprendimentos de blocos e indícios de escorregamentos localizados em três dos taludes analisados. Na Figura 2 pode ser visualizada a localização dos taludes rochosos estudados e as ocorrências de instabilização ao longo do trecho da BR-116 correspondente a Serra do Azeite.

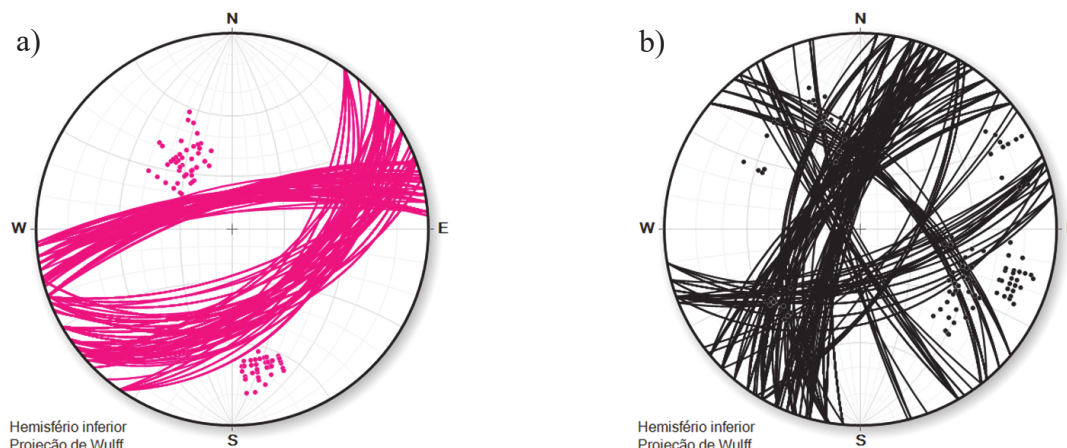
Fig. 5 – a) Planos de foliação e b) Fraturas.

A foliação milonítica presente nos maciços da região possui direções entre N70E a N85E, com mergulhos variando de 70° para NW a 50° para SE (Figura 5 – a). Os maciços rochosos da área de estudo possuem três famílias principais de fraturas, as quais são persistentes ao longo dos afloramentos, e, também ocorrem outras três famílias de fraturas menos expressivas na região, conforme pode ser visto na Figura 5 - b.

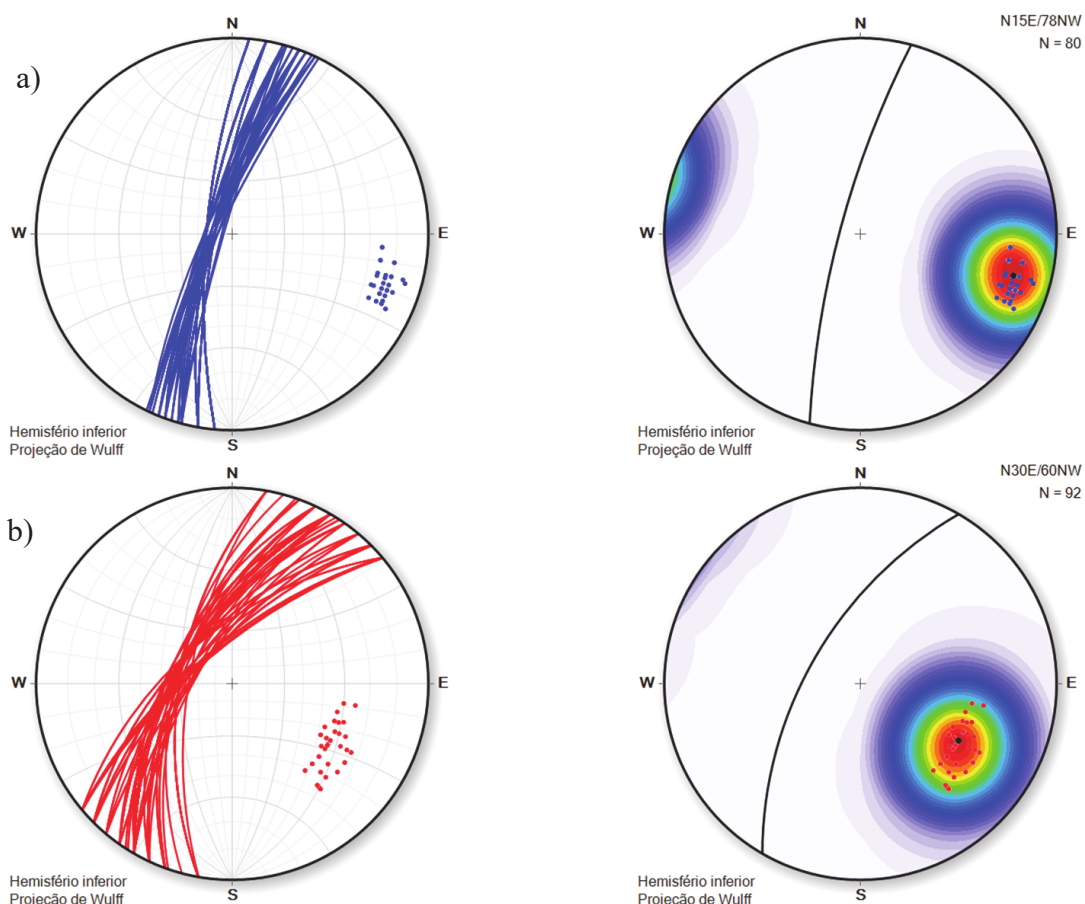
Fig. 6 – a) Família 1 e b) Família 2.

A família 1 é persistente em todos os taludes do trecho estudado, e é caracterizada por uma superfície lisa, com espaçamento curto, que cruza os planos de foliação. A atitude média deste plano é N15E/78NW (Figura 6 - a). Já a família 2 ocorre somente em alguns pontos e disposta com maior espaçamento, mas de forma persistente, apresenta atitude média de N30E/60NW (Figura 6 - b) e possui superfície lisa.

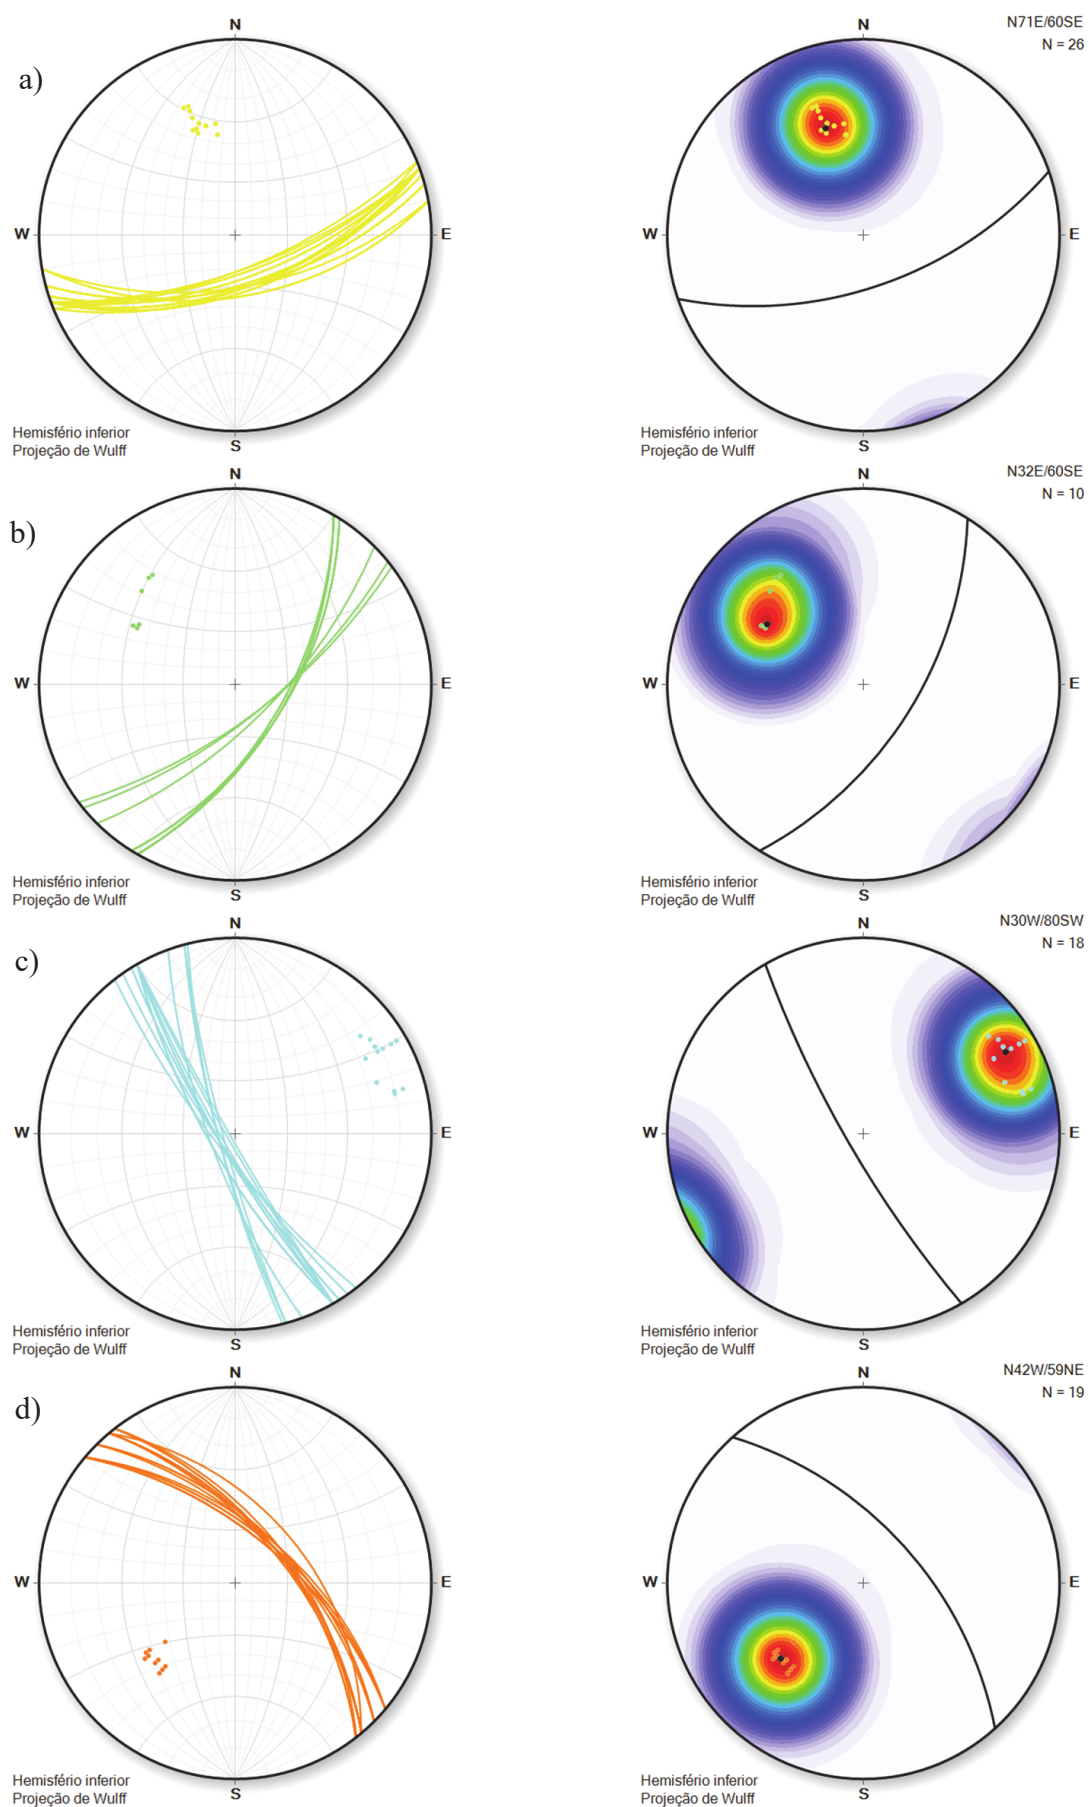
Fig. 7 – a) Família 3, b) Família 4, c) Família 5 e d) Família 6.

Localmente é encontrado a família 3, de distribuição irregular e superfície plana, que possui mergulhos que variam de 50° a 70° para SE, com direção entre N70-80E. A atitude média desta família é N71E/60SE (Figura 7 - a). Ocorre ainda, restrita a alguns pontos a família 4 de direção N32E/60SE (Figura 7 - b) e a família 6 de atitude média N42W/60NE (Figura 7 - d). Ambas essas descontinuidades são espaçadas e planas.

Em alguns taludes foi encontrado de forma penetrativa a família 5, que se apresenta quase que perpendicularmente aos planos da foliação, possuindo direção média N30W/80SW (Figura 7 - c). As fraturas desta família são geralmente contínuas e com espaçamento curto, possuindo superfície lisa.

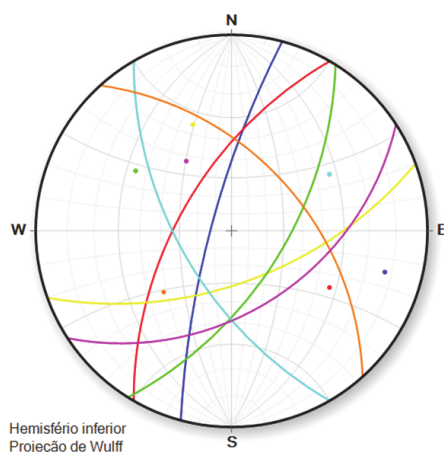
Fig. 8 – Planos médios das famílias de fraturas e da foliação.

Os planos médios das famílias de fraturas e da foliação são mostrados na Figura 8 em um mesmo estereograma estrutural, podendo serem vistas as intersecções entre esses planos.
