## O CONTRIBUTO DA AÇÃO ANTRÓPICA NA EXPOSIÇÃO AOS PERIGOS NATURAIS NO ARquipélago DOS AÇORES\*

### THE CONTRIBUTION OF ANTHROPOGENIC ACTION TO EXPOSURE TO NATURAL HAZARDS IN THE AZORES ARCHIPELAGO

**Ana Malheiro**Laboratório Regional de Engenharia Civil dos Açores (Portugal)  
[ana.mm.malheiro@azores.gov.pt](mailto:ana.mm.malheiro@azores.gov.pt)**Paulo Amaral**Laboratório Regional de Engenharia Civil dos Açores (Portugal)  
[Paulo.AP.Amaral@azores.gov.pt](mailto:Paulo.AP.Amaral@azores.gov.pt)**Filipe Marques**Laboratório Regional de Engenharia Civil dos Açores (Portugal)  
[filipe.mp.marques@azores.gov.pt](mailto:filipe.mp.marques@azores.gov.pt)**Aulédia Câmara**Laboratório Regional de Engenharia Civil dos Açores (Portugal)  
[auledia.ra.camara@azores.gov.pt](mailto:auledia.ra.camara@azores.gov.pt)

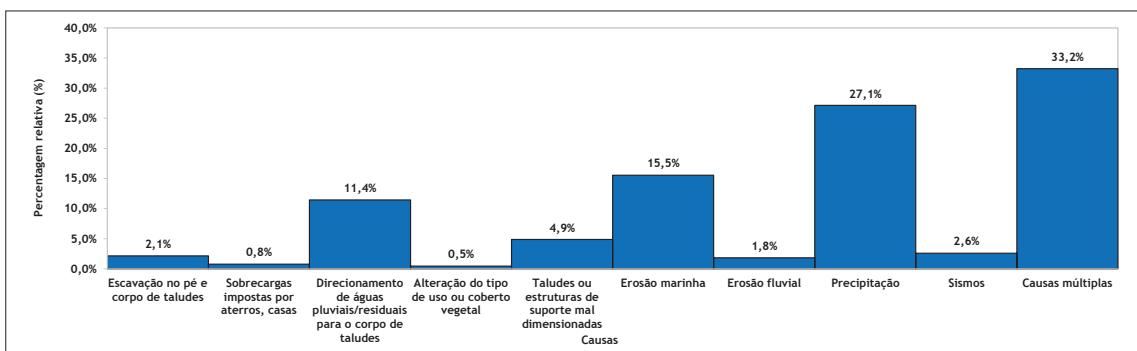
Fig. 1 - Principais causas de processos de instabilidade geomorfológica ocorridos no arquipélago dos Açores, tendo em conta a inventariação de 656 pareceres técnicos emitidos pelo LREC - Açores.

Fig. 1 - Main causes of geomorphological instability processes occurring in the Azores archipelago, taking into account the 656 technical reports issued by LREC - Azores.
