Considerações acerca da movimentação em massa ocorrida na vertente poente da Av^a. Elísio de Moura, em Coimbra

Resumo:

Cerca de três anos depois, no dia 27 de Dezembro de 2000, registou-se novo deslizamento no mesmo local, situado entre a Rua António Jardim e as traseiras dum prédio com 16 andares, o n.º339 da Av^a Elísio de Moura. Este deslizamento movimentou um volume de terras avaliado em cerca de 4 000 m³, afectando uma área com cerca de 120x60 m e com, aproximadamente, 50 m de desnível, tendo arrastado o respectivo coberto vegetal, constituído essencialmente por eucaliptos de grande porte.

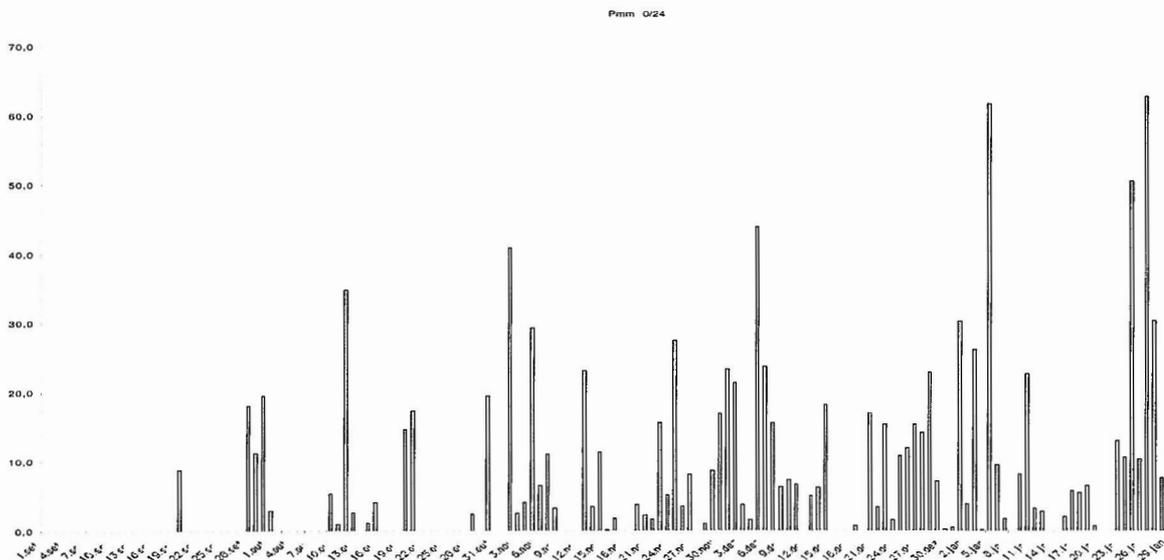
Fig. 1 – Distribuição dos valores diários da pluviosidade registada em Coimbra, no início do ano hidrológico de 2000/2001 (Out-Jan).

Além da pluviosidade verificada imediatamente antes da ocorrência, também a precipitação antecedente deve ser tida em linha de conta (fig. 1), na medida em que esta foi a principal responsável pelo aumento das reservas de água subterrâneas, as quais terão sido responsáveis pela diminuição da resistência verificada na base do depósito, devido à subida da superfície freática, e que levou ao desencadear do deslizamento. Contudo, nesta análise, não podemos nem devemos esquecer que, anteriormente a este deslizamento, já tinham sido emitidos alguns avisos.

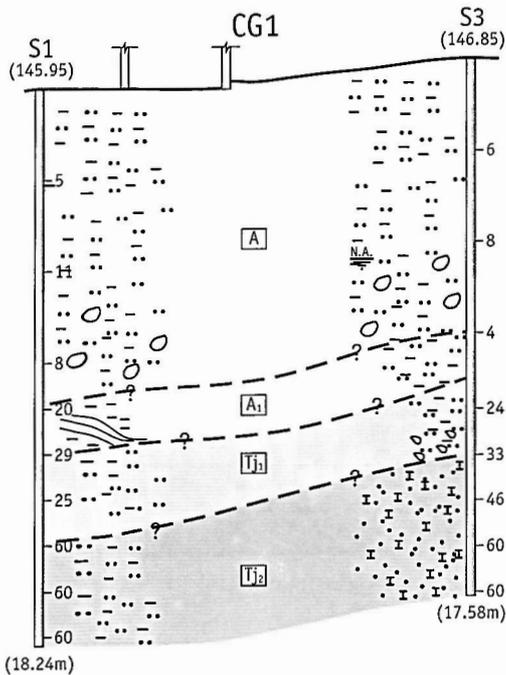
Fig. 5 - Corte geológico resumo entre as sondagens S1 e S3.

À superfície, a área abrangida pelo reconhecimento está ocupada por materiais de aterro colocados no local, os quais constituem uma plataforma sobranceira à encosta, com declive da ordem dos 45° e que se desenvolve ao longo das traseiras das moradias existentes. De acordo com os resultados obtidos através das sondagens efectuadas no local, os aterros ali existentes apresentam profundidades variáveis entre 9,0 e 12,0 m. São constituídos por materiais predominantemente argilo-siltosos, aos quais, de acordo com os resultados obtidos nos ensaios SPT ($5 \leq N \leq 11$), é permitido atribuir deficientes características de compactação.

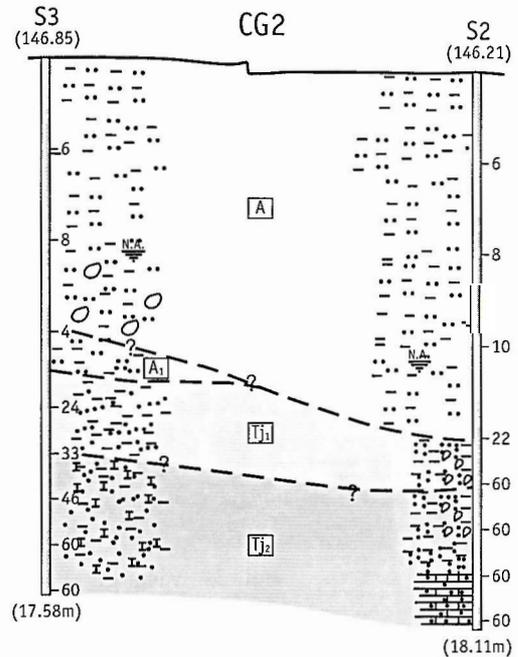
Fig. 6 - Corte geológico resumo entre as sondagens S2 e S3.

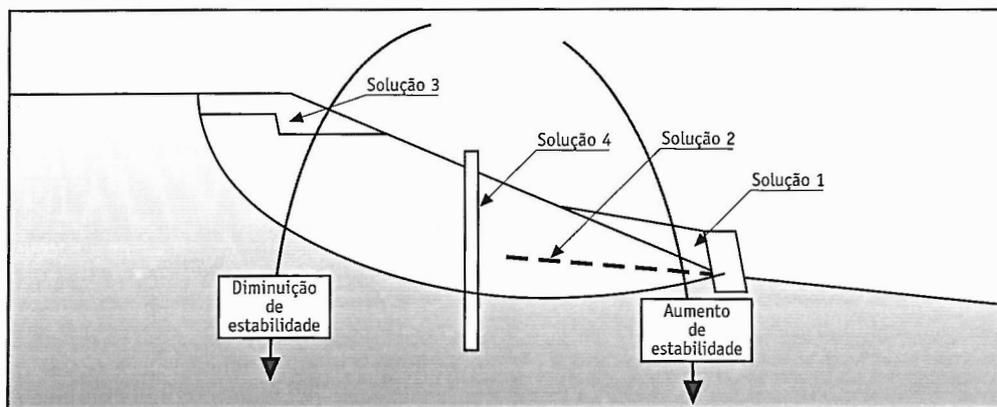
Fig. 9 – Obras correctivas, consideradas em 1998, para estabilização da encosta.

A existência, em planta, de uma zona de rotura mais estreita a meio do talude (fig. 9), por onde teve de passar todo o material de aterro fluidificado, funcionou como sendo um estreito, tendo produzido o ruído idêntico ao de um líquido a escorrer sob pressão.

As obras correctivas, consideradas em 1998 para estabilização da encosta, podem agrupar-se em torno de quatro hipóteses principais (fig. 9):

d) Aumento da resistência ao corte, através da execução de uma cortina de estacas que atravessassem a superfície de rotura. Esta solução é mais eficiente na zona de corte simples, ou seja, a meio do talude, com dificuldades de execução provenientes de maus acessos.
