IMPACTE DO SISMO DE 28 DE FEVEREIRO DE 1969 EM ALGUMAS CIDADES. COMPARAÇÕES*

IMPACT OF THE FEBRUARY 28, 1969 EARTHQUAKE IN SOME CITIES. COMPARISONS

Ana Luísa Vieira

Carlos Sousa Oliveira

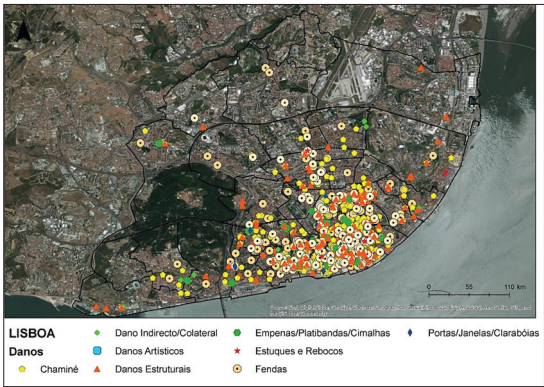
Obteve-se o número total de edifícios atingidos em função da sua tipologia construtiva (TABELA V) e em função da sua classe de vulnerabilidade (TABELA VI). Em relação aos principais danos ocorridos, obteve-se um registo total de 1286 ocorrências, onde a maior incidência corresponde a danos nas chaminés e na abertura de fendas (fig. 6 e 7).

Fig. 6 - Mapa com os principais danos ocorridos no concelho de Lisboa.

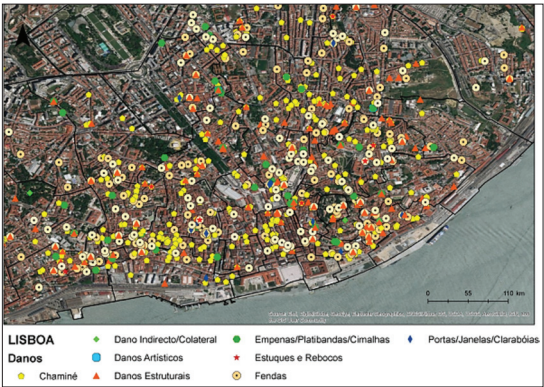
Fig. 7 - Mapa ampliado da fig. 6 com os principais danos ocorridos no concelho de Lisboa.

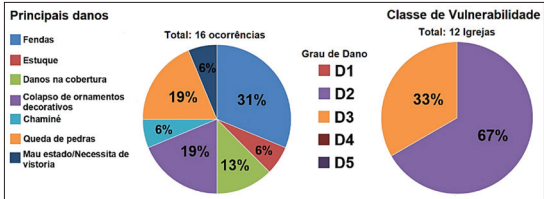
Fig. 8 - Principais danos e respetivos graus de dano observados nas Igrejas do concelho de Lisboa.

Em relação às Igrejas, foram analisadas 12 Igrejas no concelho de Lisboa, todas de classe C. Verifica-se que, aproximadamente, 67% apresenta uma classe de danos de grau D2 (Dano Moderado) e a maior incidência de danos diz respeito à abertura de fendas (cerca de 31%) (fig. 8).

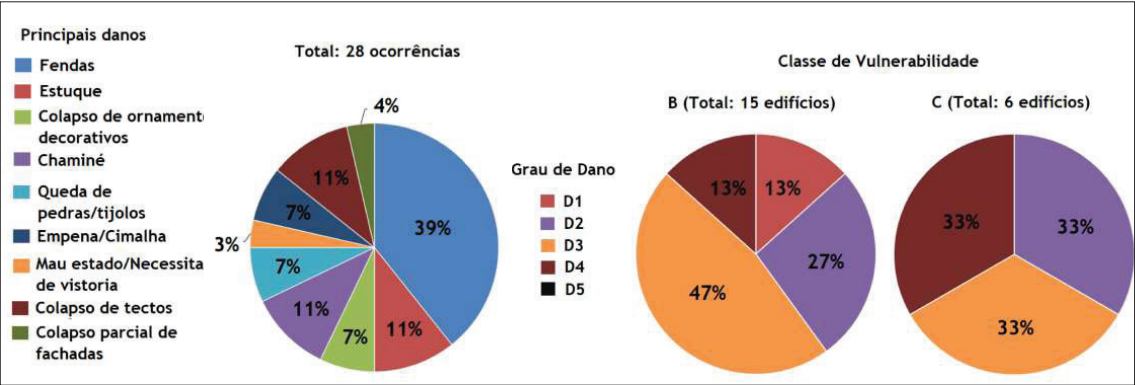
Verificou-se que, dentro desta categoria, cerca de 43% correspondem a danos de grau D3 (Danos Severos), 29% corresponde a grau D2 (Danos Moderados) e 19% corresponde a grau D4 (Danos Muito Graves). A maior incidência de danos corresponde à abertura de fendas (cerca de 39%) e a classe de vulnerabilidade mais atingida corresponde à classe B (cerca de 71% dos edifícios públicos/monumentos atingidos) (fig. 9).

Fig. 9 - Principais danos e graus de dano atribuídos em função da classe de vulnerabilidade nos edifícios públicos/monumentos atingidos no concelho de Lisboa.

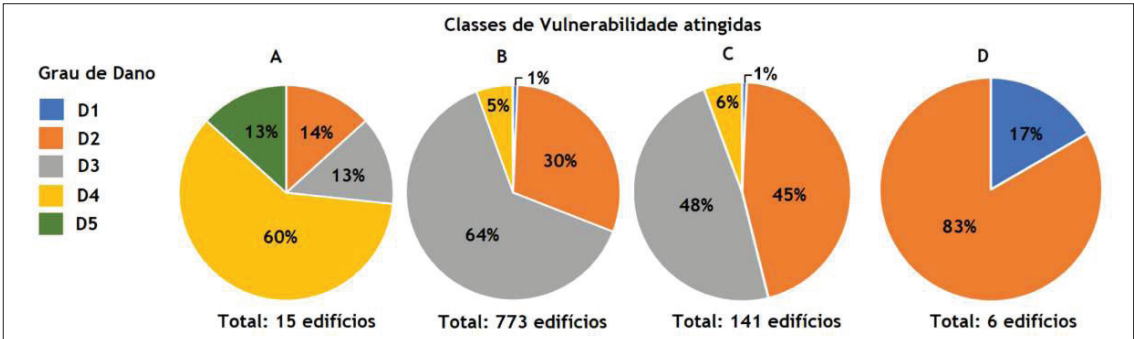
Para a atribuição de intensidades, obteve-se o número de classes de vulnerabilidade totais atingidas em função do grau de dano atribuído (fig. 10). Observa-se que a maior incidência de danos ocorre em estruturas de classe B (cerca de 83% da amostra em estudo). Os edifícios de

Fig. 10 - Classes de vulnerabilidade atingidas e respetivo graus de dano para o concelho de Lisboa.

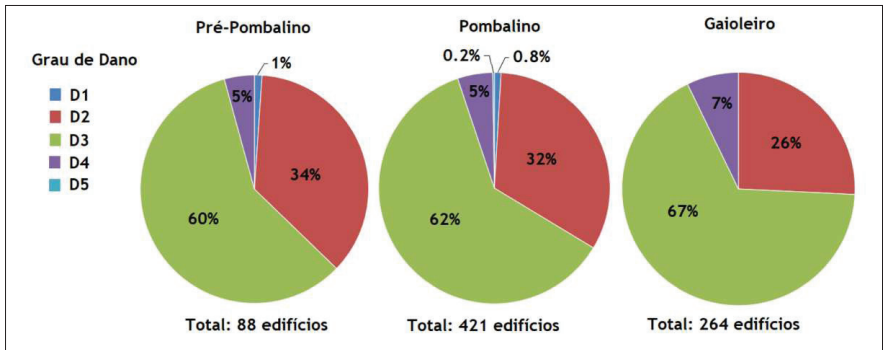
Dentro da classe de vulnerabilidade B, verifica-se que 54% correspondem a edifícios Pombalinos, 34% a edifícios Gaioleiros e 12% a edifícios Pré-Pombalinos. Globalmente, a maior incidência de danos corresponde a um grau D3 (cerca de 64%) o que está de acordo com o elevado número de chaminés abatidas. Os danos correspondentes a um grau D4 representam apenas 5% da amostra (fig. 11).

Fig. 11 - Grau de dano por tipologia construtiva (classe B) no concelho de Lisboa.

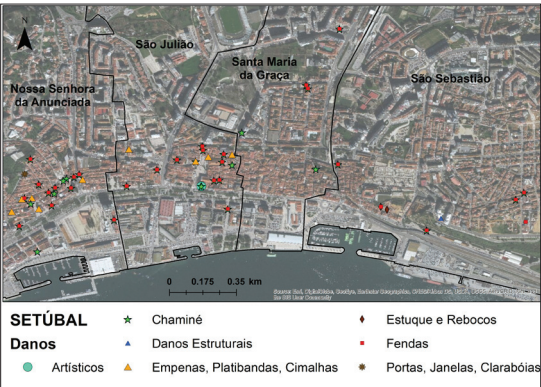
Em relação aos edifícios particulares, obteve-se o número de edifícios totais atingidos em função da sua classe de vulnerabilidade (TABELA X) e localizou-se cada dano em mapa (fig. 15). Obteve-se um registo total de 95 ocorrências (TABELA XI) onde, à semelhança do que se observou no concelho anterior, a maior incidência consiste em danos nas chaminés e na abertura de fendas.

Fig. 15 - Mapa com os principais danos ocorridos no concelho de Setúbal (Adaptado de Bucho et al., 2019).

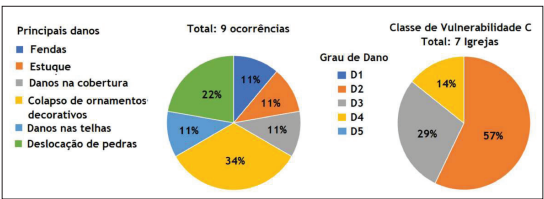
Em relação às Igrejas, foram identificadas 7 Igrejas neste concelho, todas de classe C, e os danos observados incidem, essencialmente, no colapso de ornamentos decorativos (cerca de 34%). Verifica-se que, aproximadamente, 57% apresenta uma classe de danos de grau D2 (fig. 16).

Fig. 16 - Principais danos e respetivos graus de dano observados nas Igrejas do concelho de Setúbal.

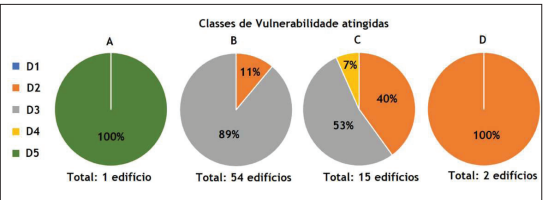
Dentro das classes de vulnerabilidade identificadas (fig. 17) verifica-se, uma vez mais, que a maior incidência de danos ocorre em estruturas com classe B (correspondente a cerca de 75% da amostra em estudo) e com grau de dano D3.

Fig. 17 - Classes de vulnerabilidade atingidas e respetivos graus de dano para o concelho de Setúbal.

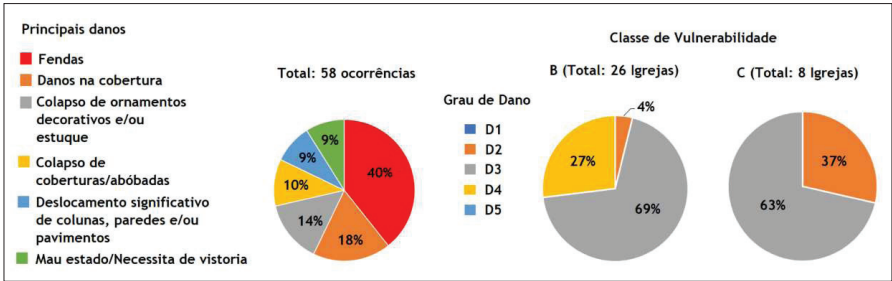
Fig. 21 - Principais danos e respetivos graus de dano atribuídos em função da classe de vulnerabilidade nas Igrejas do distrito de Faro.
Fig. 21 - Main damage and respective degrees of damage observed by vulnerability class in the churches of the district of Faro.

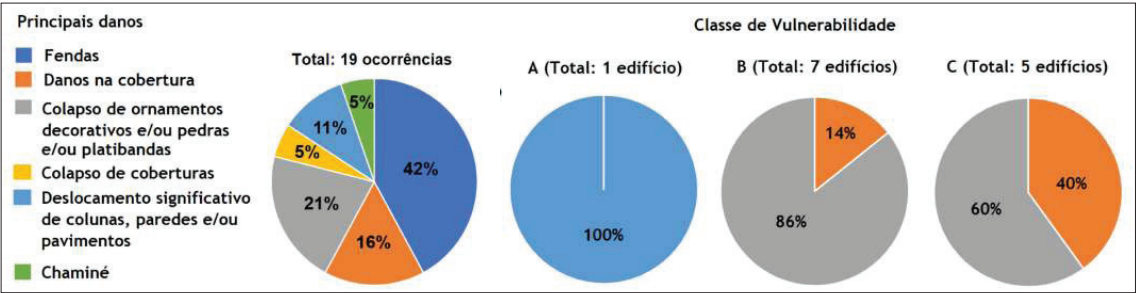
Nesta categoria, verifica-se que a maior incidência de danos corresponde à abertura de fendas (cerca de 42%) e que, aproximadamente, 63% dos edifícios atingidos apresenta uma classe de danos de grau D3 (fig. 22).

Fig. 22 - Principais danos e graus de dano atribuídos em função da classe de vulnerabilidade nos edifícios públicos/monumentos atingidos no distrito de Faro.

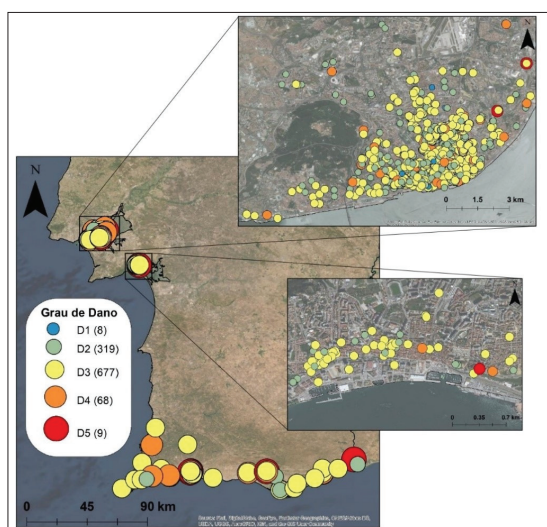
Cerca de 64% apresentam uma classe de danos de grau D3 (Danos Severos), principalmente na zona centro. Globalmente, as estruturas mais afetadas apresentam uma classe de vulnerabilidade A ou B.

É importante referir que, no caso do distrito de Faro, como não foi possível obter o número de edifícios totais atingidos em cada concelho analisado, os graus de dano obtidos são inferiores às intensidades atribuídas anteriormente (fig. 24). De facto, seria de esperar a existência de classes de dano de grau D5 em algumas localidades a barlavento tais como Bensafrim, Fonte de Louseiros, Vila do Bispo, entre outras.

Fig. 24 - Graus de Dano atribuídos na área de Lisboa e no sul de Portugal.
