MELHORIA E REFORÇO DE MACIÇOS: ASPECTOS TEÓRICOS E CASOS DE OBRA

Soil improvement and reinforcement: theoretical aspects and practical cases

Mauricio Abramento*

RESUMO – Este artigo aborda aspectos sobre melhoria e reforço de maciços através da apresentação de três casos de obra, envolvendo aspectos teóricos e práticos. O primeiro caso relaciona-se com os chamados “Bairros Cota”, localizados em Cubatão, SP, em que foram executadas investigações geotécnicas para obtenção de parâmetros de resistência do corpo de Tálus característico da região, seguidas de análises determinísticas e probabilísticas de estabilidade de taludes e estudos de soluções de reforço (solos grampeados) e drenagem (DHPs). O segundo caso aborda a tecnologia de tratamento de fundações em solos moles com o uso de adensamento em profundidade por injeção de colunas de graute, a qual foi empregada nas obras de ampliação rodoviária em Campinas, SP. Por fim, apresenta-se o emprego da tecnologia de reforço de aterros com geossintéticos e o acompanhamento tecnológico das deformações por meio de instrumentação, obra implantada em um aeroporto na região de São Roque, SP.

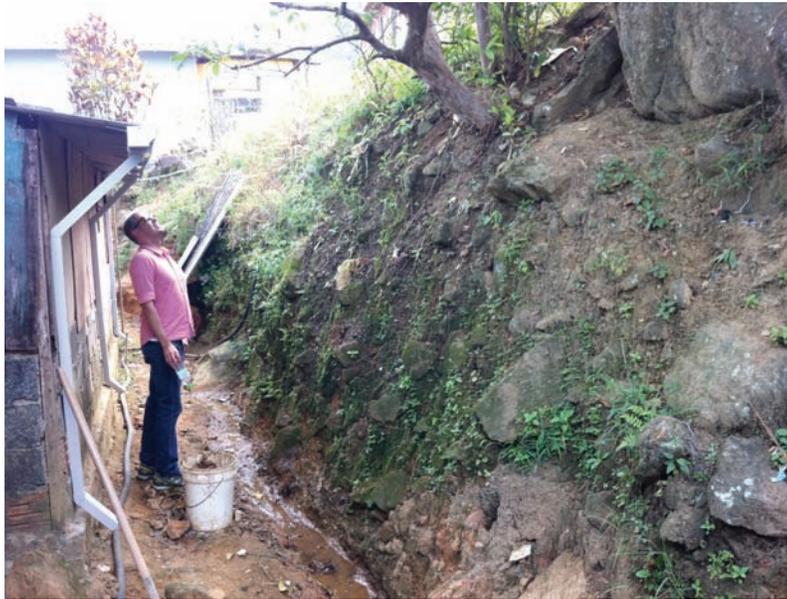
Fig. 2 – Corte executado em tálus para construção de moradia.

especialmente devido ao hábito que os moradores têm de executar cortes com geometrias muito desfavoráveis à segurança por serem consideravelmente altos e próximos da vertical, conforme evidenciado na Figura 2.

A questão da insegurança é agravada pelo fato de as áreas ocupadas estarem em uma região cujas camadas superficiais de solo são compostas maioritariamente por horizontes de tálus, que são acumulações de materiais originados por antigos escorregamentos que se acumularam uns sobre os outros nas regiões de sopé das encostas e que contém grande número de blocos e matacões imersos e que podem atingir grandes espessuras (Wolle, 1988). O aspecto visual dos horizontes de tálus pode ser conferido na Figura 2.

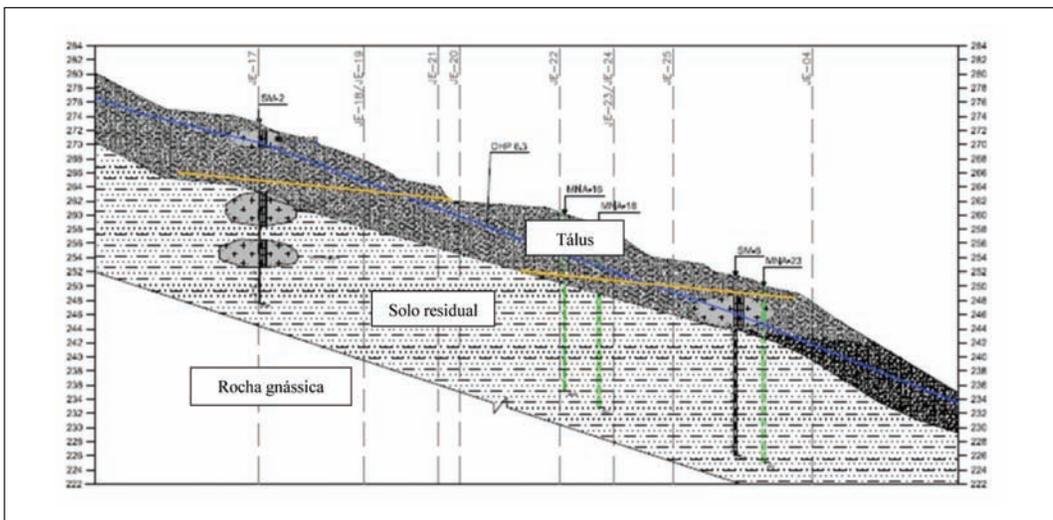
Fig. 3 – Seção típica da encosta dos Bairros Cota (elevação em metros).

As sondagens mistas executadas na área mostram, em geral, a existência de um horizonte de tálus superficial, com espessuras bastante variáveis, de 2,0 a 8,0m. Sob a massa de tálus ocorre um horizonte de solo residual de gnaíse e, sob este horizonte, rocha gnáissica alterada a muito alterada, conforme representado na Figura 3.

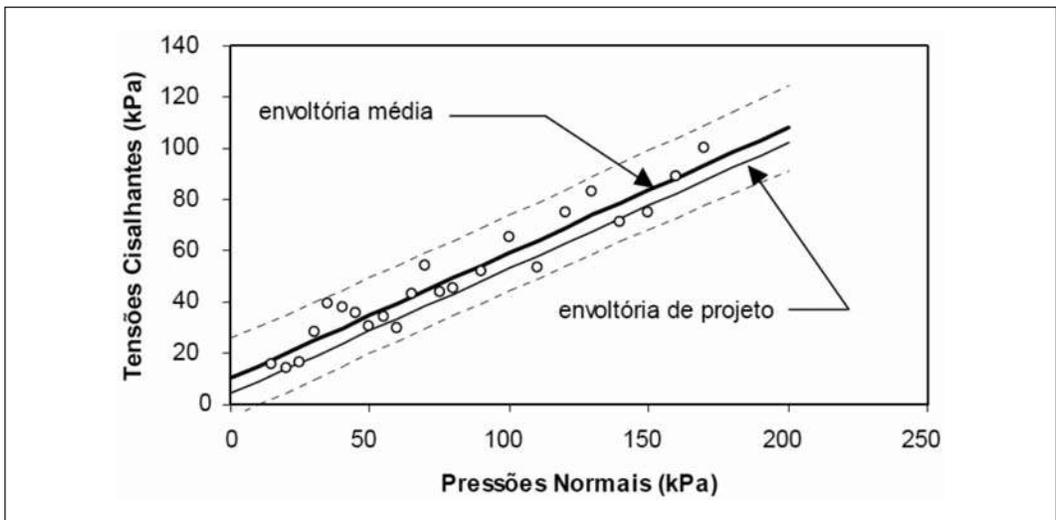
Fig. 4 – Determinação da envoltória de projeto na condição de umidade natural (adaptado da NBR 11.682).

Este procedimento determina que deve ser executada uma regressão linear com os dados dos ensaios de cisalhamento direto a fim de determinar uma envoltória de projeto que considere a incerteza da resistência ao cisalhamento média ao longo de possíveis superfícies de ruptura, conforme Figura 4.

Envoltória Média: $\tau=c'+\sigma*\tan \phi=16+\sigma*\tan 31^\circ$ (kPa)

Envoltória de Projeto: $\tau=c_k+\sigma*\tan \phi_k=4+\sigma*\tan 31^\circ$ (kPa)

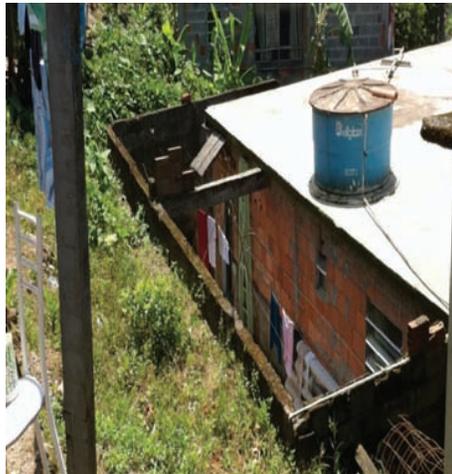
Fig. 5 – Corte vertical e construção de muro de alvenaria como contenção.

Estes e os aterros lançados podem apresentar alturas que variam desde 2,0 m até 8,0 m e inclinações que variam de 30° a 70°, tipicamente. De forma a complementar estas atividades, os moradores às vezes procuram conter os seus movimentos de terra através de “contenções” informais, as quais envolvem, em geral, muros de pedra simples ou argamassada e muros de alvenaria, conforme Figura 5. Em geral, não há preocupação com drenagem das águas superficiais ou subsuperficiais.

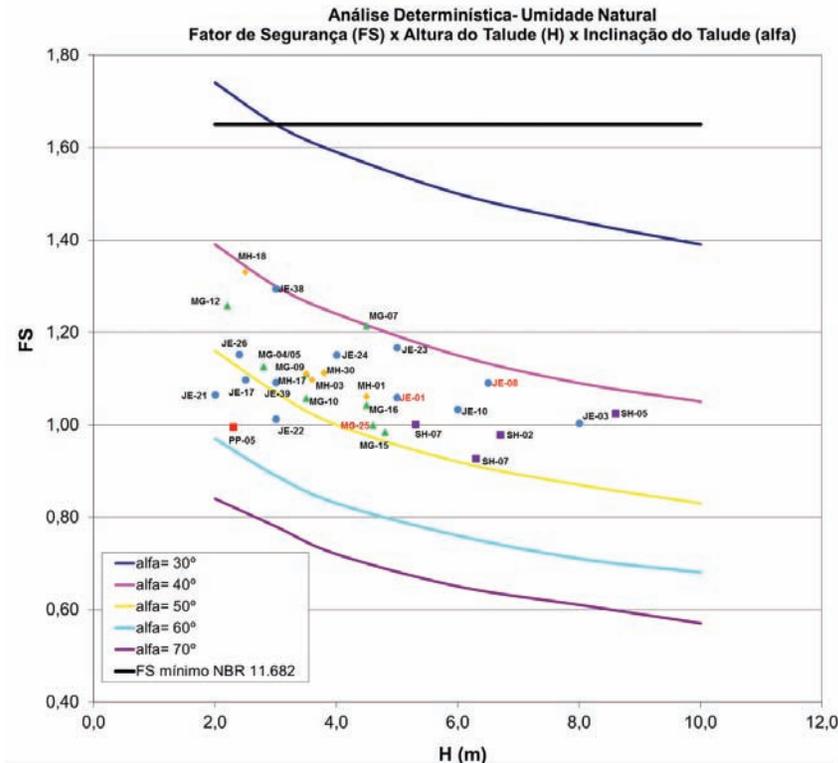
Fig. 6 – Análises determinísticas – FS – Umidade natural.

A Figura 6 apresenta os resultados das análises determinísticas e os Fatores de Segurança dos taludes existentes.

As linhas cheias na Figura 6 mostram as condições teóricas dos taludes na região de tálus na condição de umidade natural. Verifica-se que taludes com inclinações de 30° a 40° podem apresentar alturas relativamente elevadas, de até $8,0\text{m}$ a 10m , e ainda apresentarem valores de FS acima da unidade. Por outro lado, taludes mais íngremes, com inclinações da ordem de 50° a 60° comportam alturas de $4,0\text{m}$ a $2,0\text{m}$, respectivamente, para valores de FS superiores à unidade.

Nesta mesma Figura 6 são colocadas as condições de 28 taludes que já foram objeto de análise e contenção nos Bairros Cota. Estes taludes apresentam alturas variando de $2,0\text{m}$ a $8,5\text{m}$ e inclinações de face entre 40° e 60° . Observa-se que a maioria dos taludes existentes apresentam Fatores de Segurança da ordem de $1,0$ a $1,2$, demonstrando as condições precárias de estabilidade, conforme esperado. Estes valores de FS estão abaixo do valor mínimo de $\text{FS}=1,65$, exigido pela NBR 11.682 para o caso de solos com grande variabilidade de propriedades, que é o caso do tálus em análise. Na mesma figura estão destacados em vermelho os taludes que sofreram processo de instabilização antes das obras de contenção.

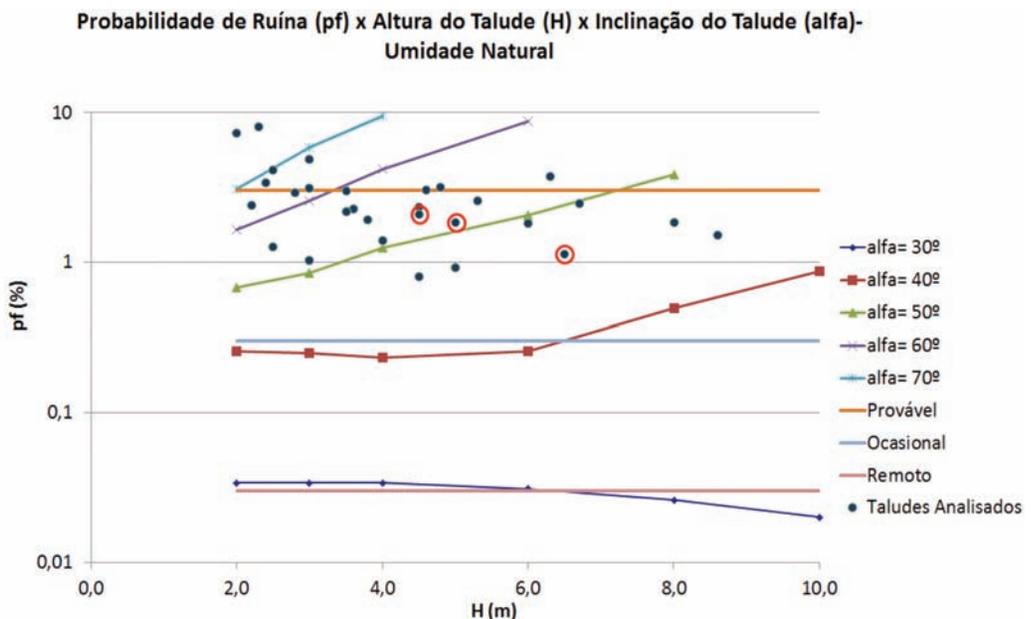
Fig. 7 – Resultado das análises probabilísticas - p_f x H x α - Umidade natural.

A Figura 7 mostra as condições de probabilidade de ruína dos taludes dos Bairros Cota, incluindo aqueles que foram objetos de projeto de contenção. A maioria dos taludes analisados encontra-se na faixa de probabilidade de ruína entre “provável” e “ocasional”, estando mais próximos da faixa de ruína “provável”.

Na mesma figura destacam-se em círculos vermelhos os três taludes que apresentaram sinais de ruptura. Considerando-se cerca de 28 taludes analisados, os taludes rompidos correspondem a cerca de 10%, representando uma probabilidade ruína entre “provável” e “frequente”.

A Figura 7 apresenta parte dos resultados obtidos nas análises probabilísticas realizadas.

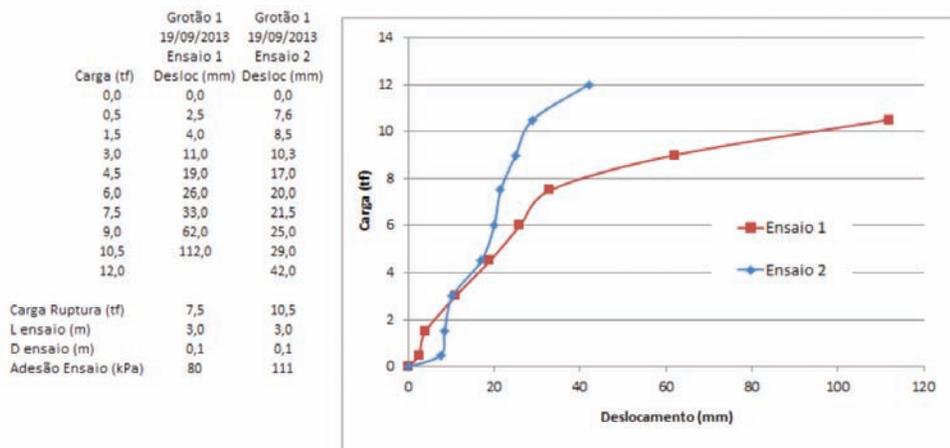
Fig. 8 – Resultados de dois ensaios de arrancamento.

Dadas as limitações geométricas locais, as contenções predominantes foram em solo grampeado. Para estas contenções, foram realizados ensaios de arrancamento nos chumbadores a fim de confirmar os valores de adesão utilizados do dimensionamento. Na Figura 8 estão apresentados os resultados de dois desses ensaios, que indicam adesões da ordem de 80 a 100kPa.

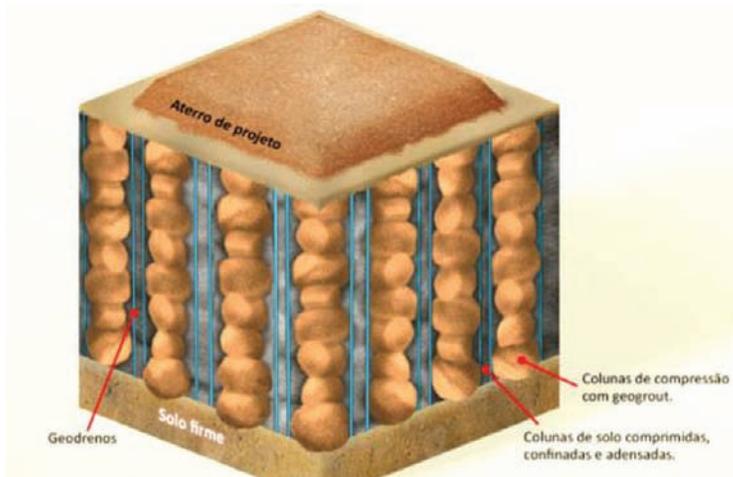
Fig. 12 – Arranjo esquemático da solução de adensamento induzido por injeção.

Este caso aborda a melhoria do solo de fundação de um trecho rodoviário localizado no bairro Tijuco Preto, em Campinas – SP, que apresenta espessas camadas de solo mole. A solução adotada foi o de adensamento induzido em profundidade por injeção de graute. Esta técnica consiste em aumentar a rigidez do solo mole por meio da injeção de graute sob elevada pressão ao longo da espessura dos solos moles. Drenos verticais geossintéticos são cravados para acelerar o processo de adensamento radial e redução do índice de vazios. O arranjo construtivo da técnica está apresentado na Figura 12.

A injeção do graute sob pressão controlada forma bulbos e colunas no interior do solo mole e provoca o surgimento de excesso de poropressão, que é dissipado pelos drenos verticais. O princípio de funcionamento da técnica é o adensamento, com redução de volume da camada de argila saturada compressível.

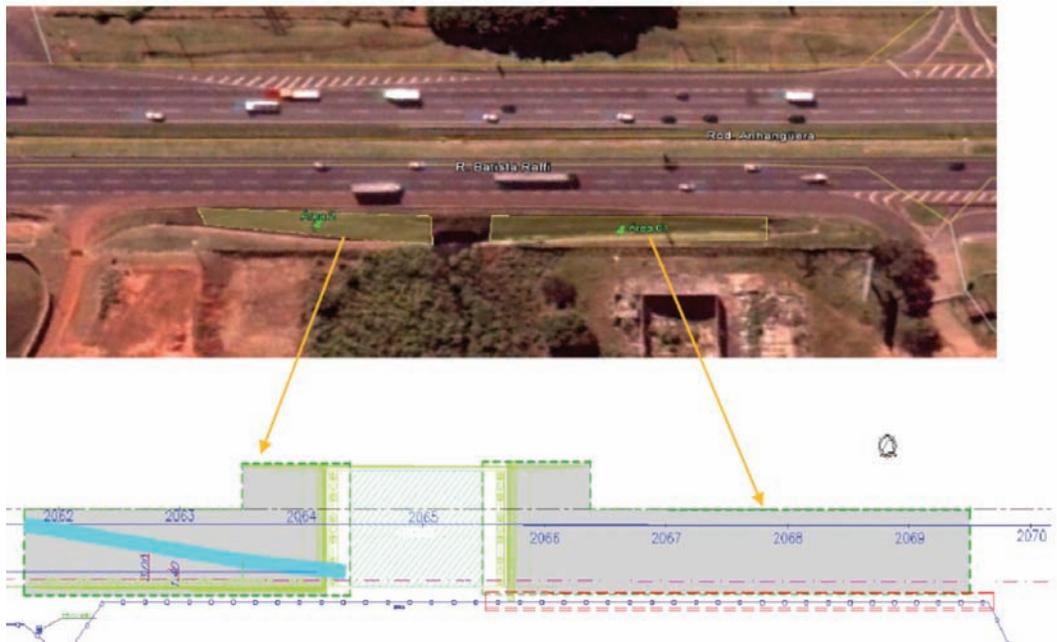
Fig. 13 – Regiões tratadas na rodovia em análise.

O Quadro 5 apresenta as características dos horizontes que compõe o terreno local, com presença de argilas moles que podem atingir espessuras maiores que 5 metros. A Figura 13 mostra as áreas que foram tratadas com esta técnica.

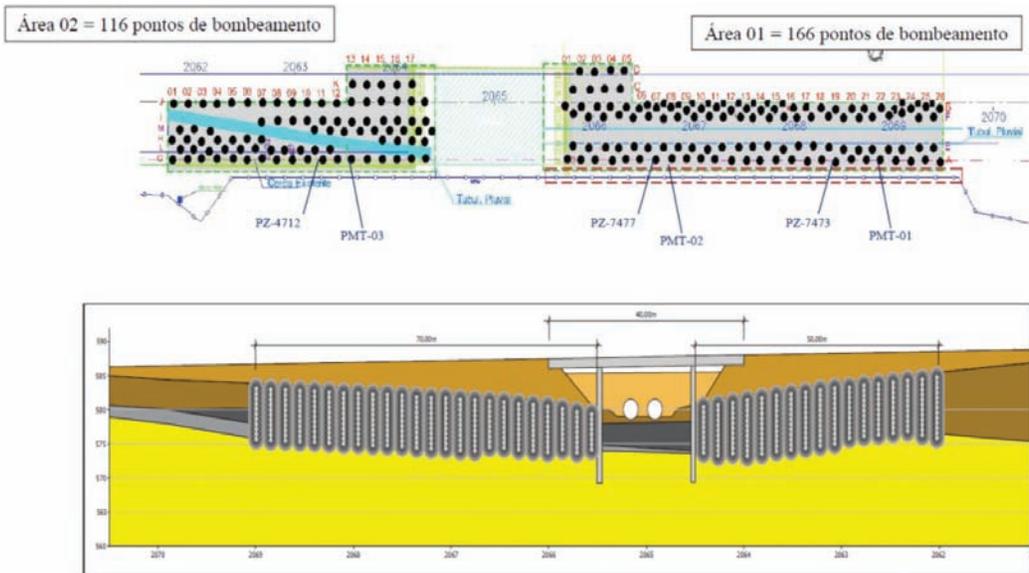
Fig. 14 – Distribuição de colunas de graute e seção transversal do arranjo.

- Área 01: possui 980m², nos quais foram executadas 166 colunas de graute com espaçamento de 3m. Os drenos verticais geossintéticos foram cravados em malha de 1,5m, atingindo profundidades de até 10m. Foram empregados 1000m³ de graute.
- Área 02: possui 700m², nos quais foram executadas 116 colunas de graute. Os espaçamentos são os mesmos da área 01, tanto para as colunas de graute quanto para os drenos. As profundidades atingidas também foram de 10m. Foram empregados 800m³ de graute.

A Figura 14 apresenta a distribuição de colunas de graute e a seção transversal do arranjo executado.

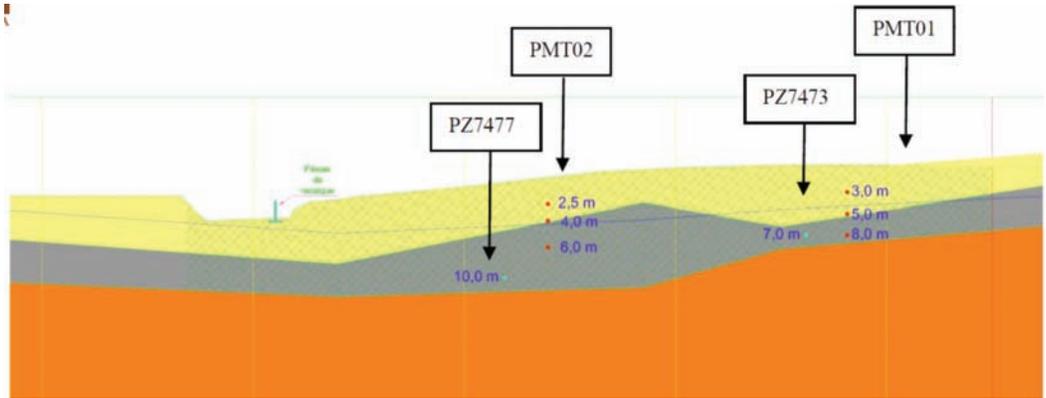
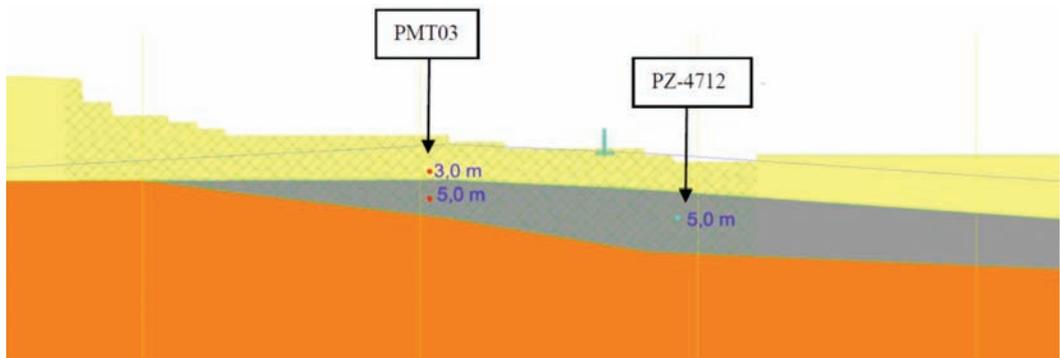
A localização dos piezômetros e pressiômetros utilizados no monitoramento do tratamento é apresentada nas Figuras 15 e 16.

Fig. 15 – Vista em corte das instrumentações da área 1.

Fig. 16 – Vista em corte das instrumentações da área 2

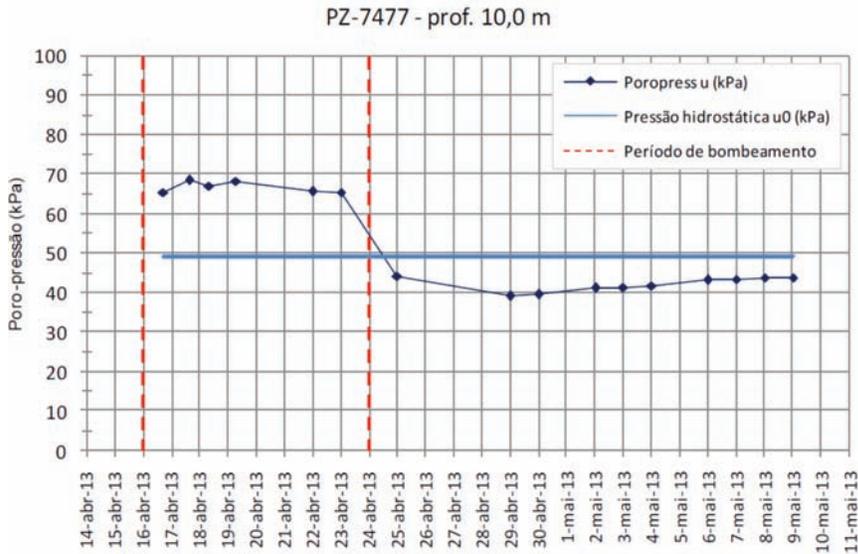
Fig. 17 – Resultado do piezômetro PZ 7477.

A Figura 17 mostra que o excesso de poropressões induzido pela injeção de graute é dissipado em cerca de dois dias devido a presença dos drenos verticais.

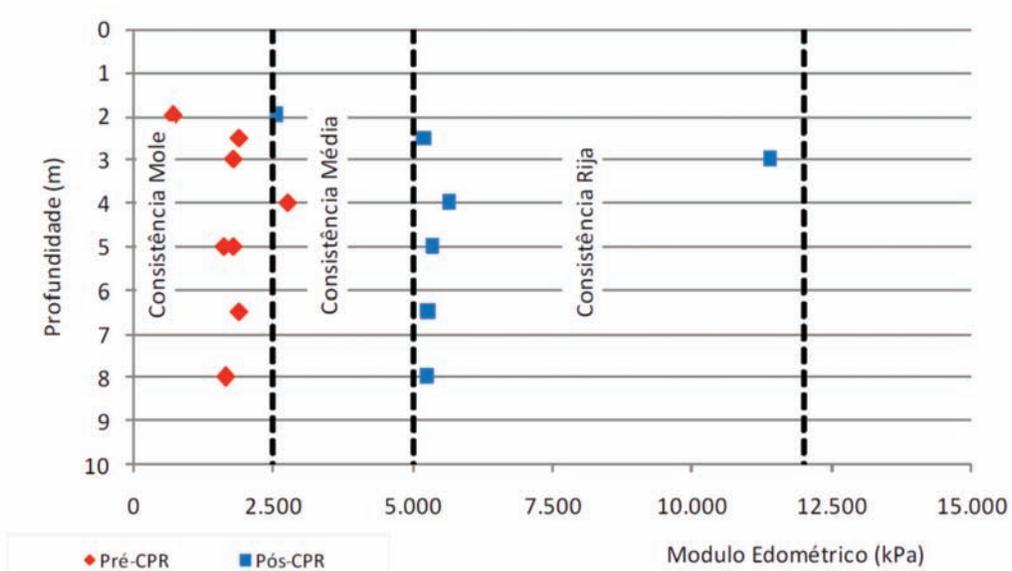
Fig. 18 – Ensaio pressiométrico, em solo, antes e após tratamento.

Na Figura 18 estão apresentados os resultados de ensaios pressiométricos executados antes e após o tratamento. Vê-se que o solo que possuía consistência mole passou a rija, em geral. A Figura 19 mostra os resultados de ensaio pressiométrico no graute, com 28 dias de cura. Vê-se que módulo apresenta valor médio de 140.000kPa, o que equivale a uma argila dura.

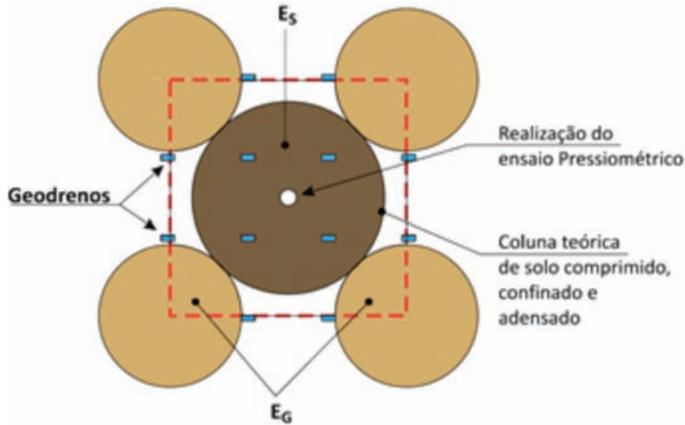
Fig. 20 – Esquema para determinação do módulo equivalente.

O módulo de elasticidade equivalente é obtido pela média ponderada entre as áreas de solo tratado e de colunas de graute. Essas áreas constam na Figura 20, que representa uma célula unitária do tratamento. Os cálculos para obtenção do módulo equivalente estão apresentados no Quadro 6.

Portanto, o módulo equivalente obtido foi de 26.400kPa, de acordo com a distribuição de contribuição do Quadro 6. O solo que antes possuía consistência mole teve sua rigidez elevada, adquirindo características semelhantes a uma argila dura.

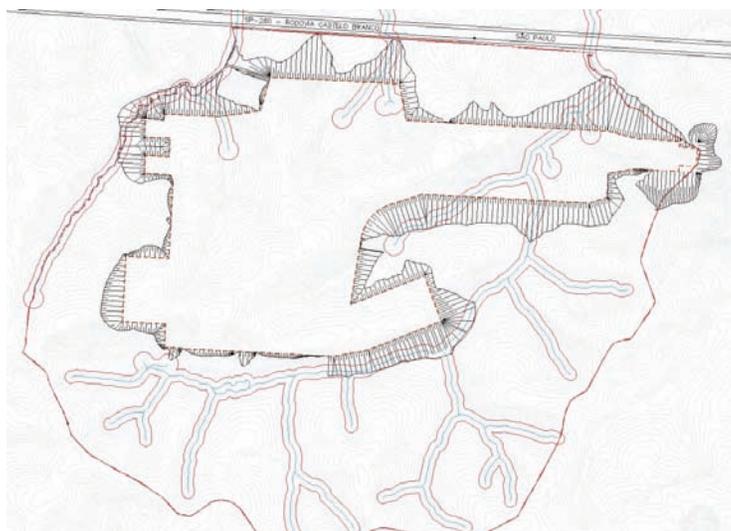
Fig. 23 – Planta inicial do empreendimento destacando a posição da cabeceira oeste.

A cidade de São Roque, localizada no interior do estado de São Paulo, foi o local escolhido por um grupo empreendedor para implantação de um aeroporto executivo privado, com uma das maiores pistas de pousos e decolagens do país, com cerca de 1.900m de extensão. Após a avaliação do projeto inicial pela ANAC (Agência Nacional de Aviação Civil) e a liberação do empreendimento, fez-se a compilação dos arquivos de topografia existentes com a geometria da implantação e verificou-se que a cabeceira oeste da pista de pousos e decolagens iria formar um talude de aterro que invadiria a via de acesso ao aeroporto, conforme representado na Figura 23.

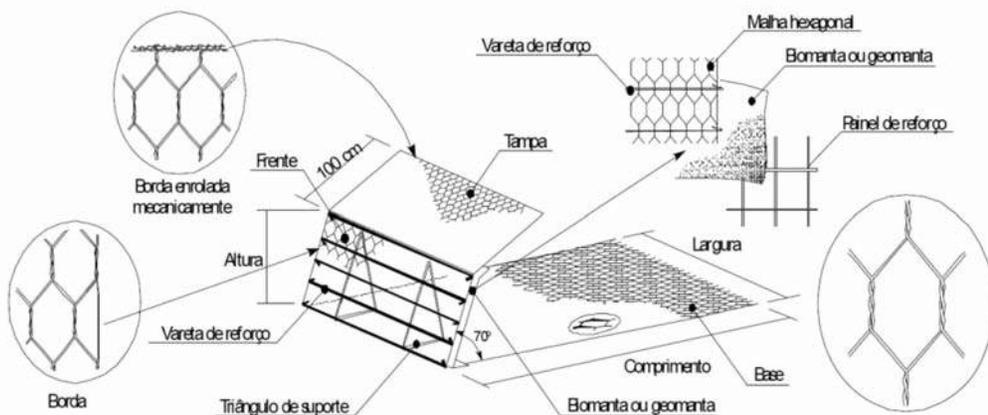
Fig. 24 – Elemento do sistema utilizado no reforço.

O sistema utilizado é composto por elementos de 0,60m de altura por 2,0m de largura com 70° de inclinação com a horizontal e comprimento do reforço variável em função da necessidade do projeto, de acordo com a Figura 24. Os elementos são confeccionados com uma malha hexagonal de dupla torção com abertura de 8x10cm, com fios de aço com baixo teor de carbono (BTC), $\varnothing = 2,7\text{mm}$ revestidos pela liga (Zn/AL) Galfan+Revestimento plástico.

Na face inclinada é previsto um elemento para proteção dos fins de solo que pode ser uma biomanta ou geomanta, que são suportados por uma malha eletrosoldada de $\varnothing = 8\text{mm}$ e abertura de 15x15 e triângulos internos com $\varnothing = 10\text{mm}$.

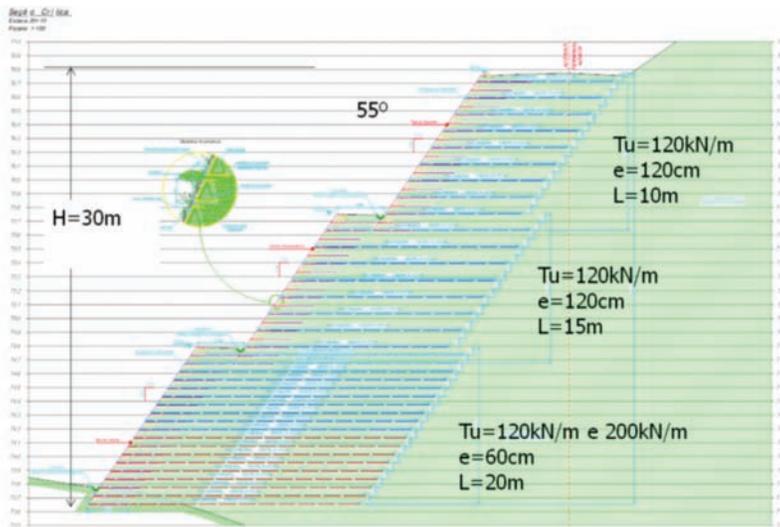
Fig. 25 – Seção crítica do aterro.

A Figura 25 mostra uma seção transversal do talude em solo reforçado. Para permitir a estabilização e inclinação previstas em projeto foram utilizados geogrelhas tecidas em poliéster revestidas em PVC com resistências de 200 e 120kN/m, respectivamente, do pé ao topo da seção, sendo seus espaçamentos verticais definidos de acordo com as análises de estabilidade.

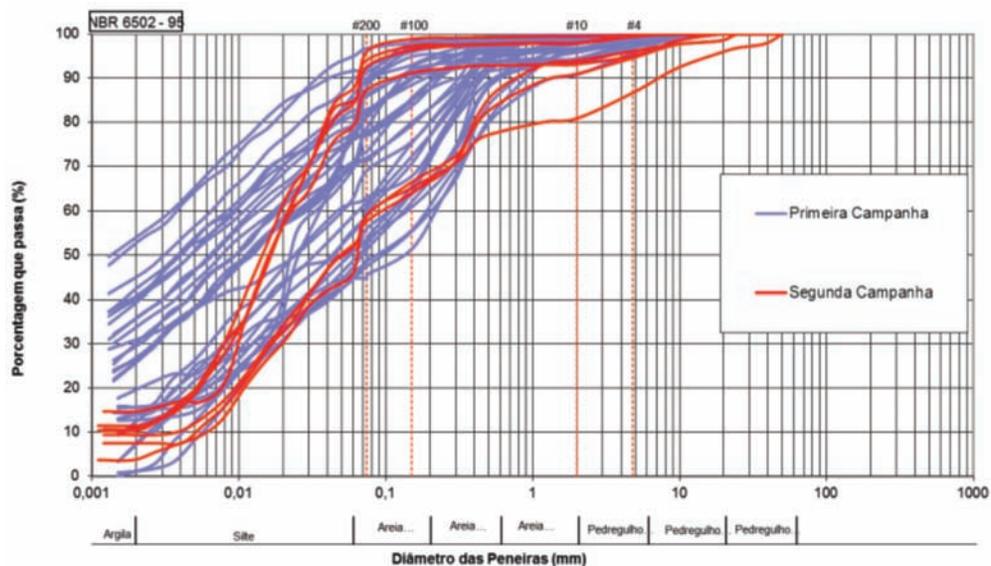
Fig. 26 – Curvas granulométricas do solo local.

Nas modelagens foram consideradas sobrecargas de tráfego das aeronaves. O solo local é composto por alteração de metassiltito, conforme indicado pela Figura 26, que mostra o conjunto de resultados de ensaios de granulometria executados em amostras do local. Na Figura 27 estão apresentados os parâmetros de resistência obtidos nos ensaios triaxiais CUsat.

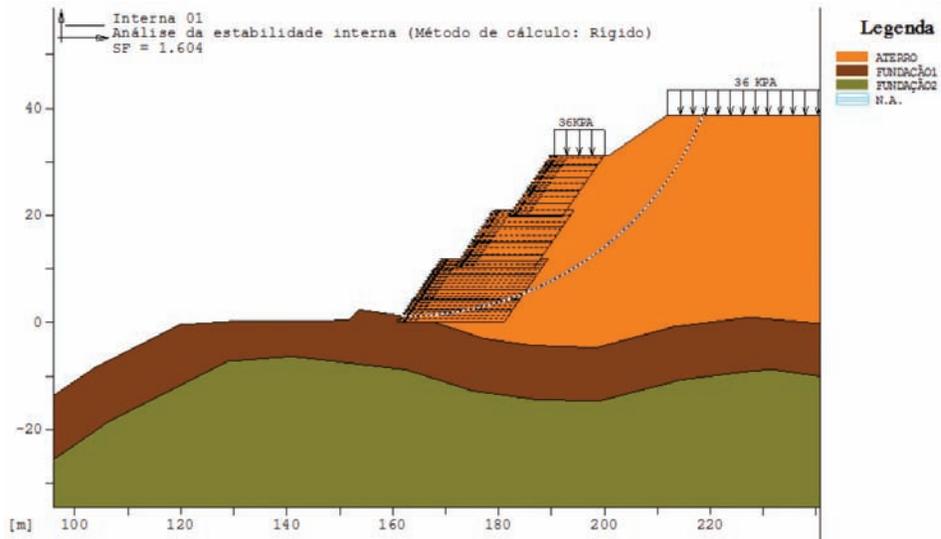
Fig. 28 – Análise de estabilidade.

Para a análise de estabilidade exemplificada na Figura 28 foi utilizado o método de Bishop simplificado.

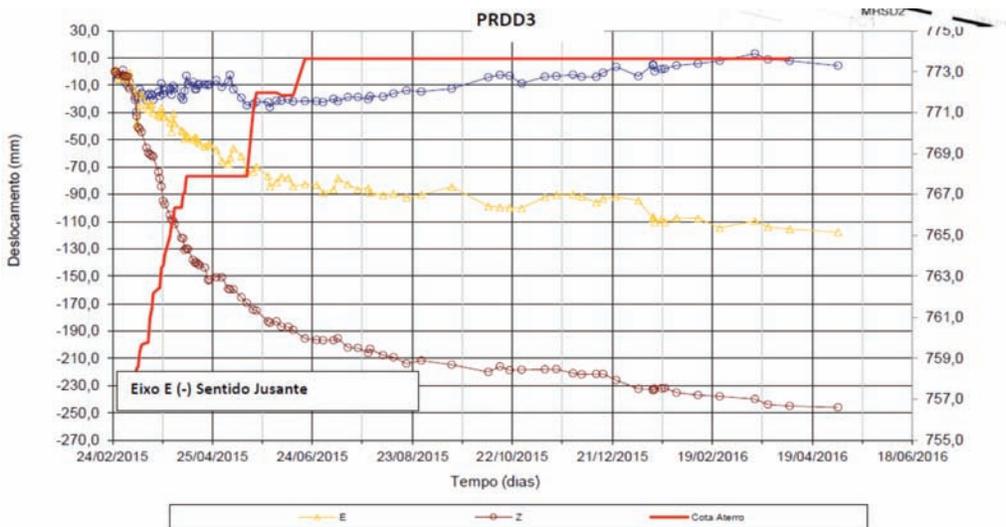
Fig. 29 – Deslocamentos medidos em um dos prismas de deslocamento.

Para acompanhar e avaliar a elevação do aterro e o desenvolvimento dos recalques e deformações das geogrelhas foram instalados os seguintes instrumentos: extensômetros nos reforços geossintéticos, medidores de recalque magnético, marcos de recalque superficial, piezômetros, inclinômetros e prismas de deslocamento. Neste artigo serão apresentados somente os resultados dos prismas de deslocamento, conforme Figura 29.

Os resultados da instrumentação mostram valores de deslocamentos verticais da ordem de 26cm e de deslocamentos horizontais da ordem de 13cm. Em geral, os deslocamentos apresentam tendência de estabilização após a conclusão do aterro, conforme apresentado no gráfico da Figura 29.

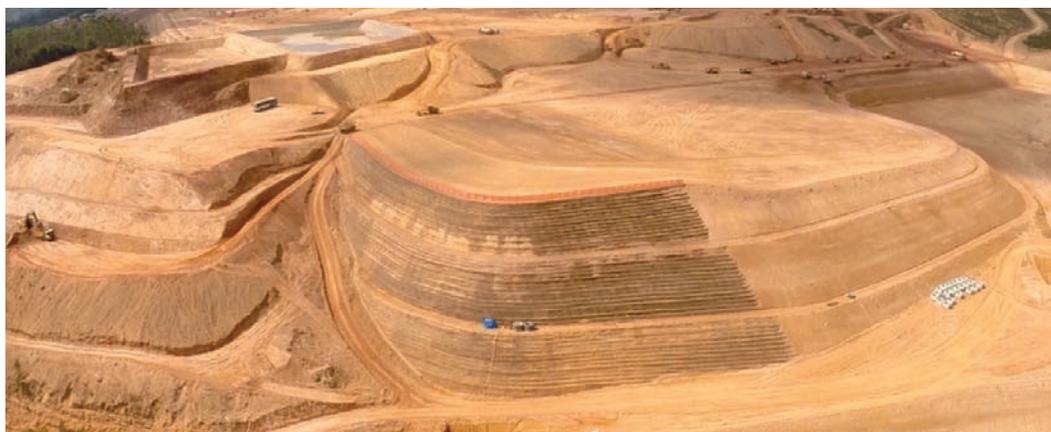
Fig. 30 – Aterro reforçado com geossintéticos concluído.

Os resultados apresentados pelas demais instrumentações também foram satisfatórios, indicando o bom desempenho da solução empregada. A Figura 30 apresenta uma foto geral da obra concluída.
