ELEMENTOS PARA UMA HISTÓRIA DA CONSTRUÇÃO DE GALERIAS

Elements for a History of Gallery Construction

J. M. OLIVEIRA NUNES*

RESUMO – Neste trabalho referem-se vários aspectos da tecnologia da construção de túneis em rocha. Apontam-se particularidades da construção das galerias de derivação provisória dos aproveitamentos hidroeléctricos de Picote, Miranda e Bemposta (Douro Internacional), dum túnel numa estrada em Picote, e das galerias de ataque às obras subterrâneas de Bemposta.

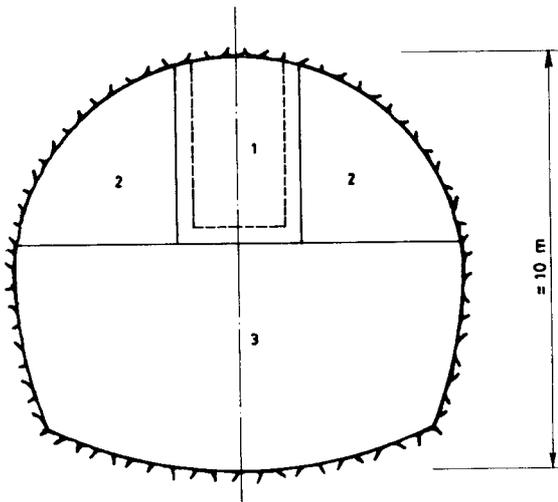
- a) – abertura de uma galeria de avanço junto ao tecto da galeria (fase 1, Fig. 1.1).
- b) – alargamento da escavação à parte da secção acima da soleira da galeria de avanço ou um pouco abaixo (fase 2, Fig. 1.1) – desanche.
- c) – escavação da parte inferior da secção (fase 3, Fig. 1.1) – destroça.

Fig. 1.1 – Fases da execução de galerias sem revestimento

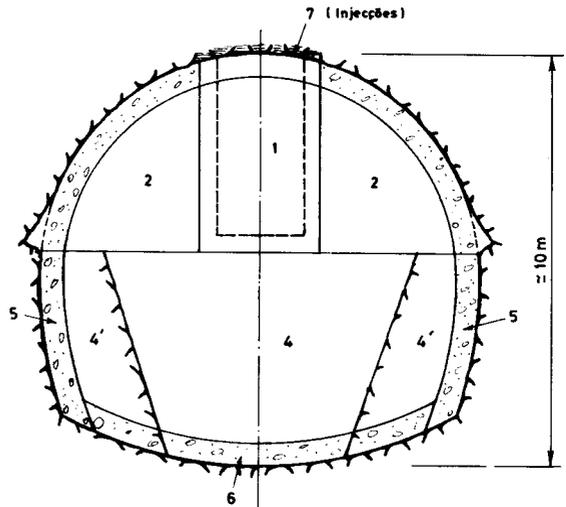
- a) – abertura duma galeria de avanço (fase 1, Fig. 1.2).
- b) – alargamento da escavação à zona da abóbada (fase 2, Fig. 1.2), talhando apoios para o revestimento.
- c) – betonagem e revestimento da abóbada (fase 3, Fig. 1.2).
- d) – escavação da parte inferior da secção deixando, em geral, contrafortes para suporte da abóbada (fase 4, Fig. 1.2).
- e) – betonagem das paredes alternadamente com a desmontagem de contrafortes de rocha (fase 5, Fig. 1.2).
- f) – betonagem da soleira (fase 6, Fig. 1.2).
- g) – injecções generalizadas a toda a secção para tratamento da rocha abalada pelo fogo mas com especial incidência na zona da abóbada para preenchimento do vazio (praticamente impossível de evitar) entre o revestimento de betão e a rocha no fecho (fase 7, Fig. 1.2).

Fig. 1.2 – Fases da execução de túneis com revestimento

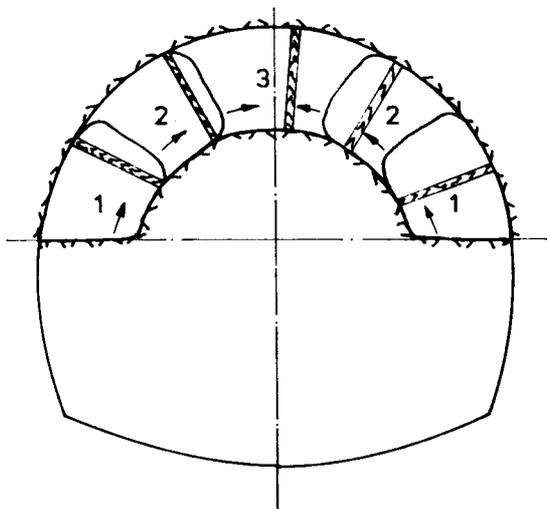
Fig. 1.3

Numa zona suspeita das galerias dos difusores de Picote, vizinha da parede de montante da caverna, onde o granito apresentava um sistema de fracturas paralelas a essa parede, procedeu-se conforme o indicado nas Figs. 1.3 e 1.4.

Figs. 1.3 e 1.4 – Fases de construção das galerias para os difusores da central do Picote

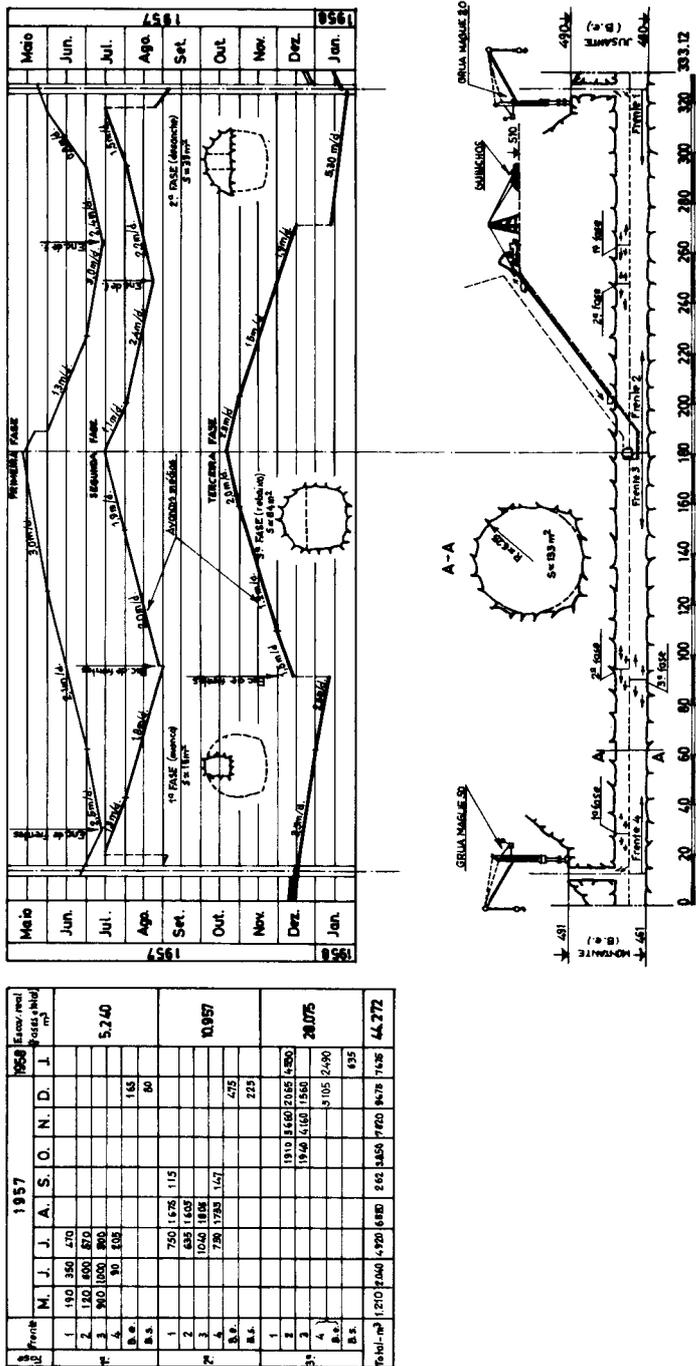
Fig. 4.1 – Galeria de desvio provisório do Aproveitamento H. E. de Miranda. Progresso das escavações

O progresso dos trabalhos vai indicado nas Figs. 4.1 e 4.2. As principais fases dos trabalhos foram:

- 1) – *Galeria de avanço junto à abóbada* (15 m²) Fig. 4.1. Avanço geral médio (4 frentes, 3 turnos de 8 h) – 5,62 m/dia. Número de pegas 155. Avanço por pega 1,99 m. Furação específica 3,68 m/m³. Mão-de-obra 3,68 h/m³. Consumo específico de explosivos 1,8 kg/m³.

- 2) – *Alargamento (desanche) da semi-secção superior* (26,5 m³) Fig. 4.1. Avanço geral médio 11,1 m/dia (4 frentes, 3 turnos de 8 h). Número de pegas 180. Avanço por pega 1,85 m. Furação específica 2,77 m/m³. Mão-de-obra específica 8,35 h/m³. Consumo específico de explosivos 1,1 kg/m³.

- 4) – *Desmontagem da semi-secção inferior* – destroça (78,5 m²) Fig. 4.1. Avanço médio 4 m. Número de pegas 325. Avanço médio por pega 2,24. Perfuração específica 1,22 m/m³. Mão-de-obra específica 3,68 h/m³. Consumo específico de explosivos 0,61 kg/m³.

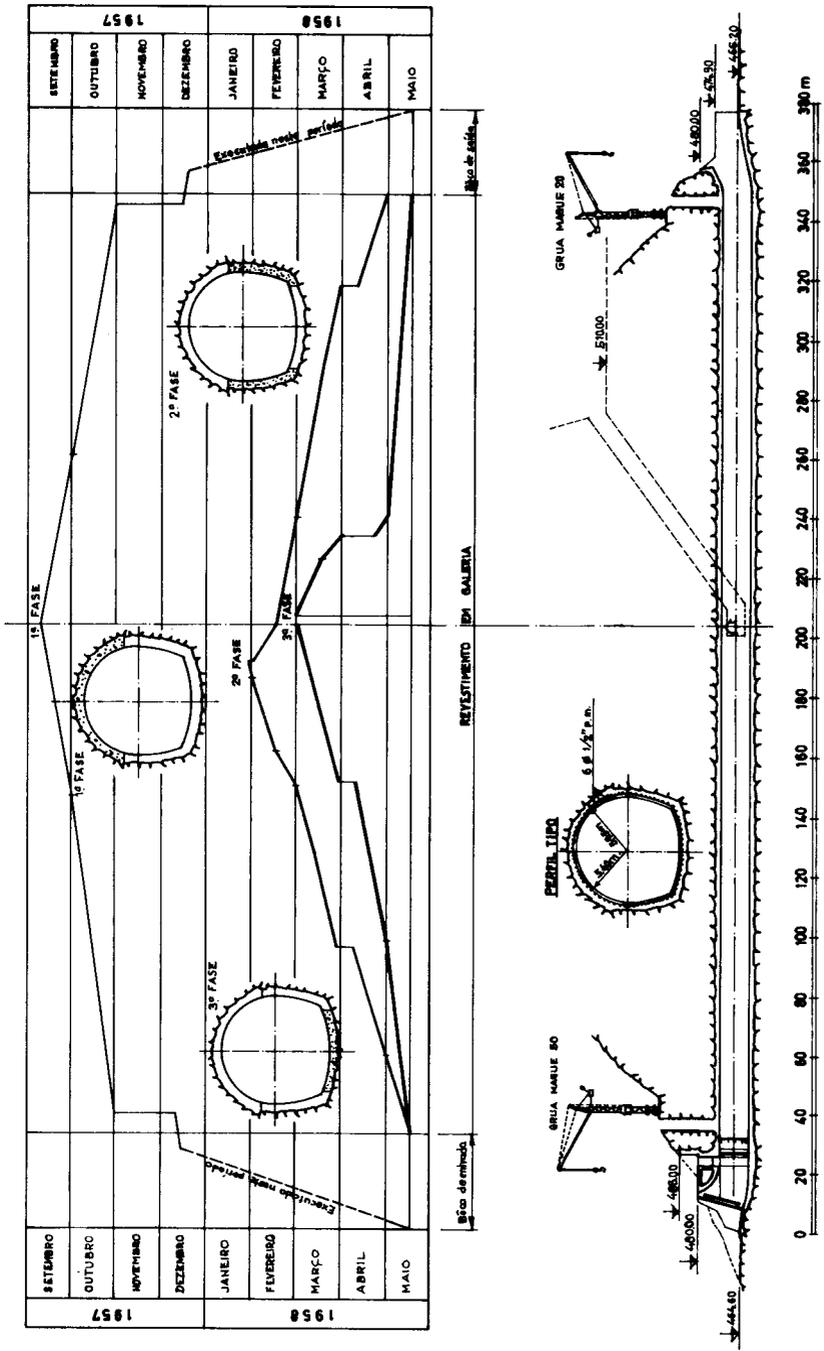
Fig. 4.2 - Galeria de desvio provisório do Aproveitamento H. E. de Miranda.
 Progresso das betonegens

- 5) – *Betonagem dos hasteais* – as betonagens dos hasteais foram feitas simultaneamente nos dois hasteais, em troços de 6 m de comprimento contraventando-se as cofragens entre si.
Figs. 4.2 e 4.3. Utilizaram-se 9 moldes de madeira (3 para cada frente). Rendimento médio de colocação de betão 4 m³/h. Duração do

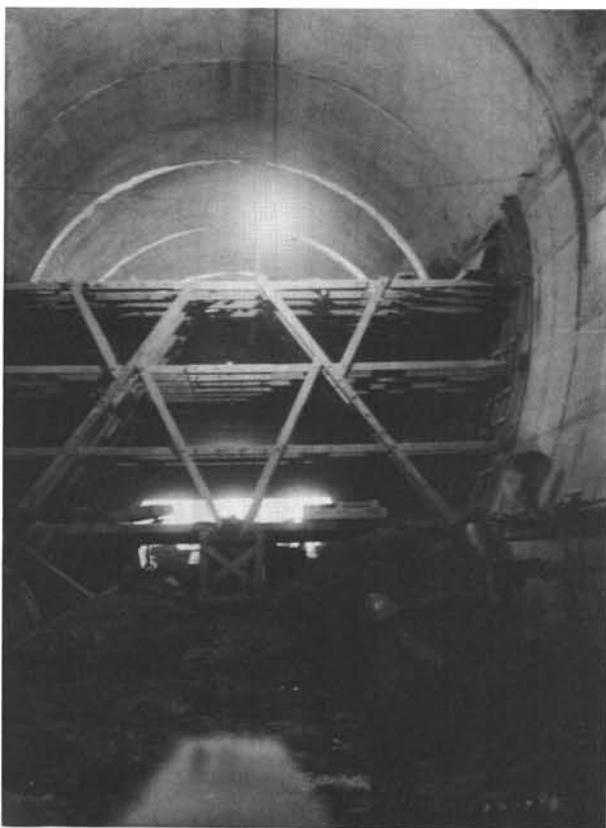
Fig. 4.3 – Galeria de derivação provisória de Miranda. Cofragem para betonagem dos hasteais

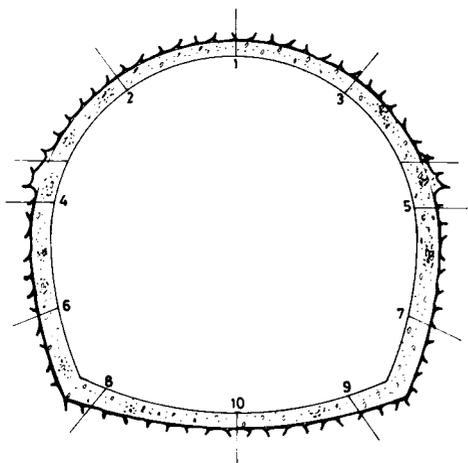
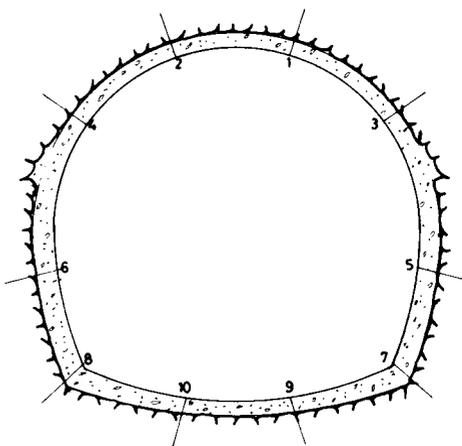
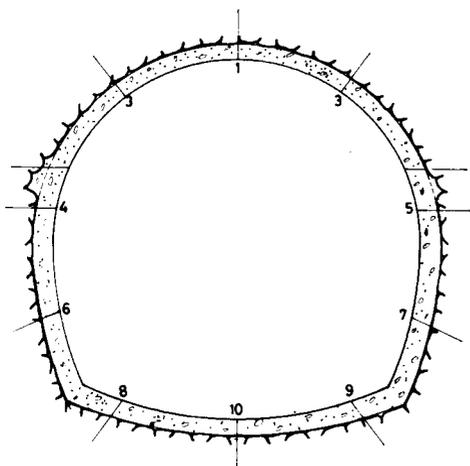
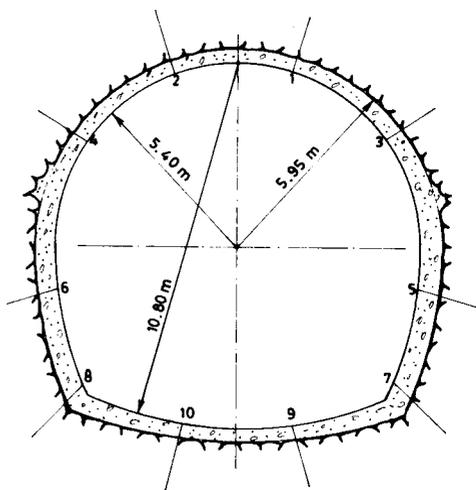
Fig. 4.4 – Galeria de desvio provisório do Aproveitamento Hidroeléctrico de Miranda.
Perfis-tipos para injeções

- 6) – *Betonagem da soleira.* Esta betonagem iniciou-se um mês após o começo da fase descrita em 5. Durou cerca de 2,5 meses. Rendimento médio de colocação do betão 4,2 m³/h.
- 7) – *Injecções.* Para preenchimento dos vazios entre o revestimento e o betão na zona da abóbada, de forma a estabelecer-se uma boa ligação entre o betão e a rocha e a consolidar a rocha abalada pelo fogo, executaram-se injecções de argamassa e de cimento segundo os esquemas da Fig. 4.4. Número de secções 108 (afastadas de 3 m).

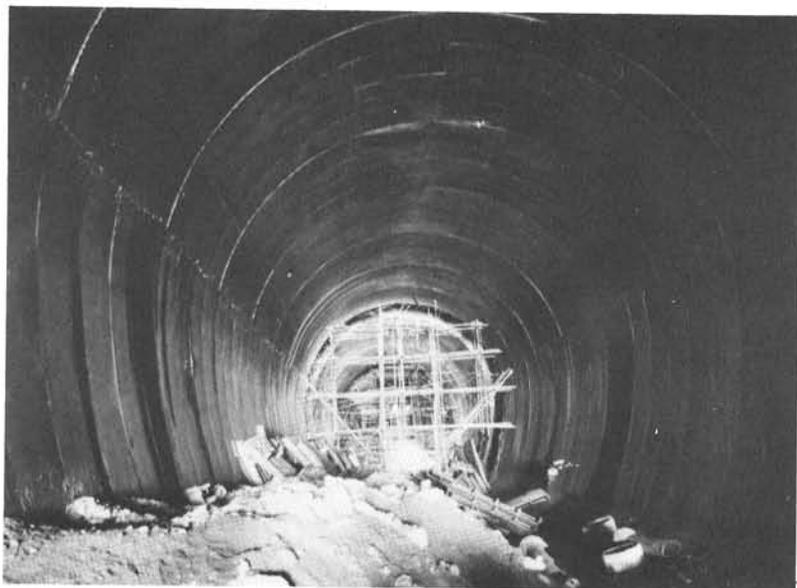
Fig. 4.5 – Galeria de derivação provisória de Miranda. Estrutura tubular auxiliar das injeções da abóbada

Comprimento total da furação 2362 m. Mão-de-obra específica na furação 0,89 h/m. Consumo específico de ar comprimido na furação 26,3 m³/m. Consumo específico de cimento nas injeções: abóbada 111 kg/m²; hasteais 2,4 kg/m²; soleira 0,23 kg/m². Mão-de-obra por tonelada de cimento 7,6 h. Materiais gastos nas injeções: cimento 370 ton.; areia 47 ton.; ar comprimido 118730 m³. Para a realização das injeções empregou-se a estrutura tubular de que a Fig. 4.5 mostra um aspecto.

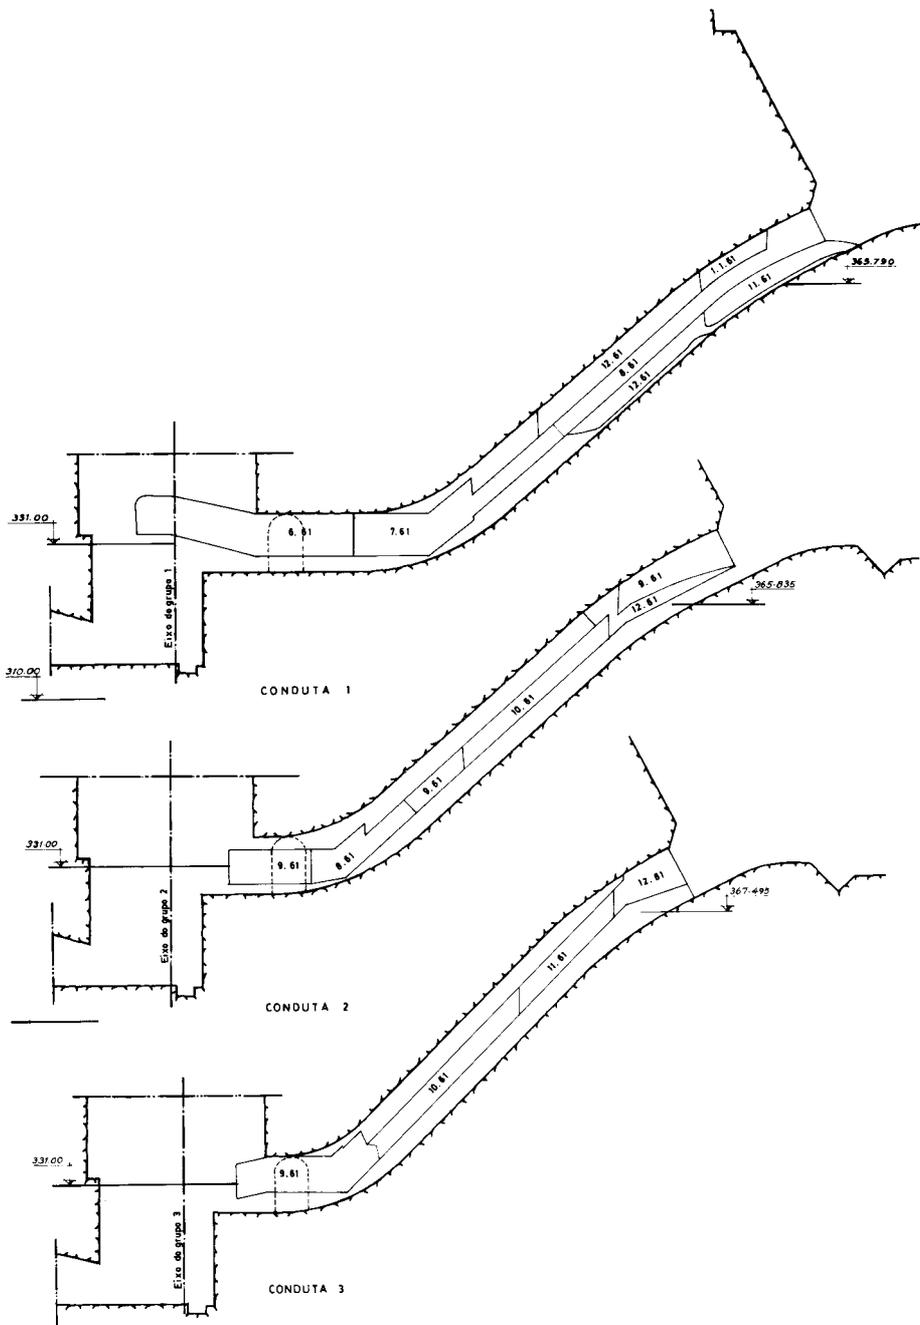
Na Fig. 8 representam-se fases de escavações de galerias para as condutas forçadas da central, que era subterrânea. Essas galerias apresentam um pequeno troço horizontal e um troço inclinado. O comprimento total da galeria mais extensa é cerca de 100 m; o da galeria mais curta é cerca de 75 m. O diâmetro era de 8 m em escavação. No troço inclinado o facto de o ser influenciou

Fig. 8 – Galerias das Conduitas Forçadas da Central Hidroelétrica de Bemposta. Escavações até Dezembro de 1961.

o processo de escavação. Os escombros caíam na maioria para a base de galerias por gravidade. O alargamento da escavação a toda a secção foi feita de cima para baixo escorregando o escombro pela galeria de avanço.

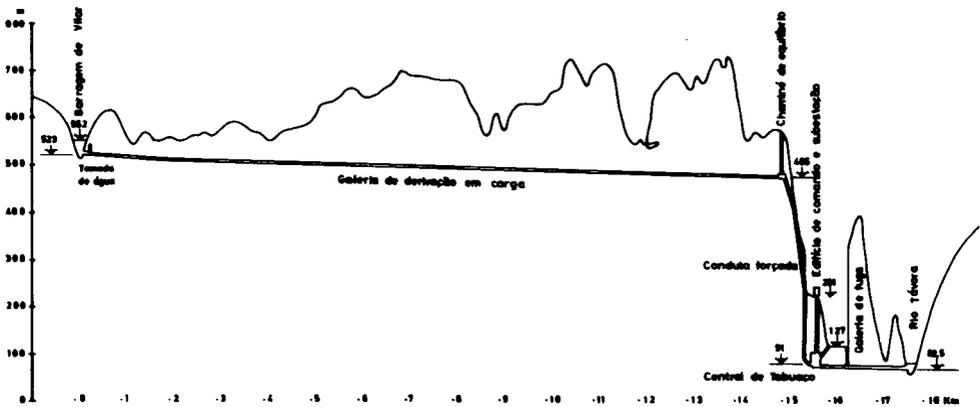
Fig. 9.1 – Aproveitamento Hidroeléctrico do Távora. Esquema geral de galerias

4.7.1 – Esta galeria, com cerca de 15 km (Fig. 9.1) e secção circular de 3,3 m de diâmetro, foi aberta parte em xistos parte em granito (Fig. 9.2), entre 1959-1964.

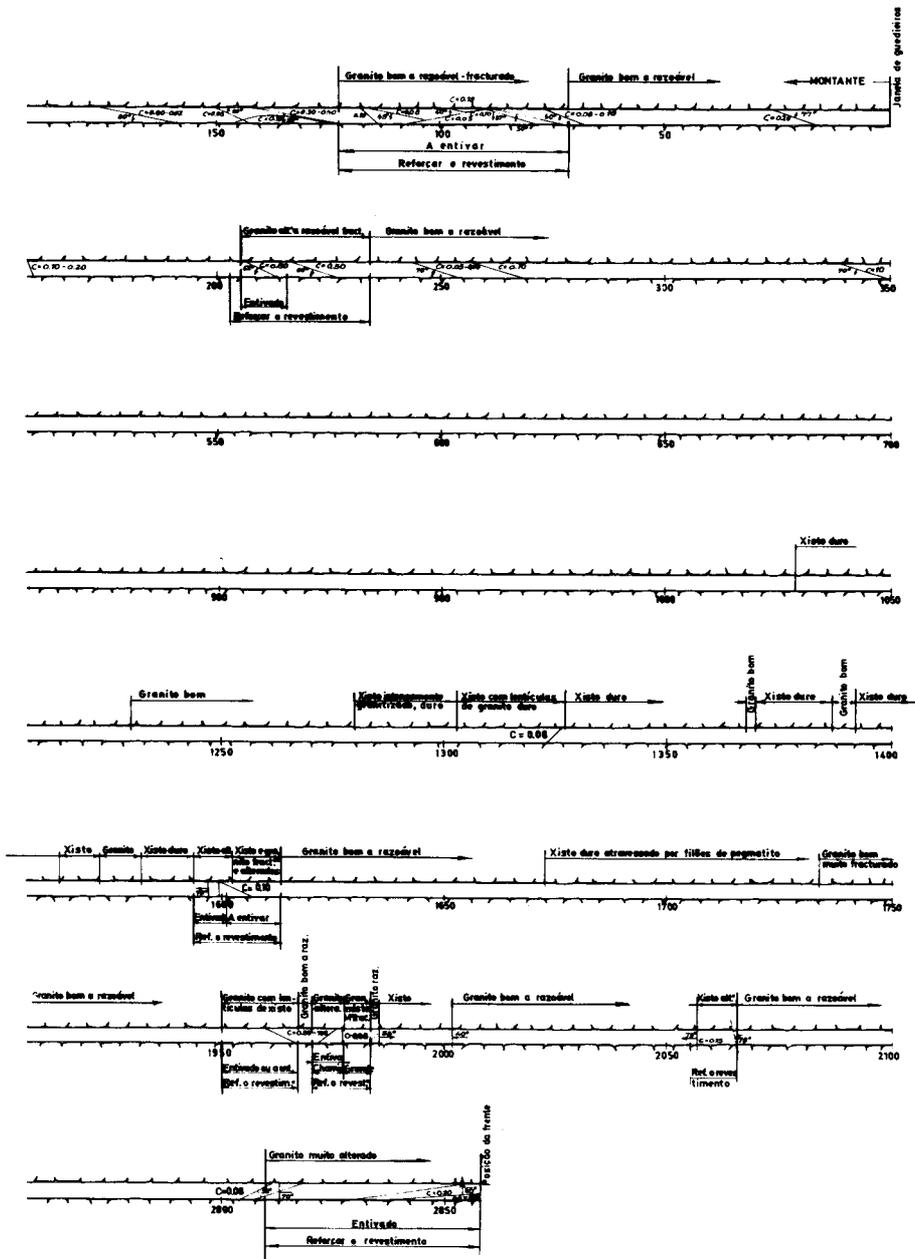
Fig. 9.2 – Túnel de derivação em carga do Aproveitamento Hidroeléctrico do Távora. Pormenor de “acidentes geológicos e natureza da rocha.” (parte do desenho n.º 10413 H.E.D.)

Em vários troços a rocha, quer o granito quer o xisto, apresentava-se bastante alterada e fracturada (des. 10413 HED – Fig. 9.2) exigindo, quando da escavação, uma entivação forte (Fig. 9.6).

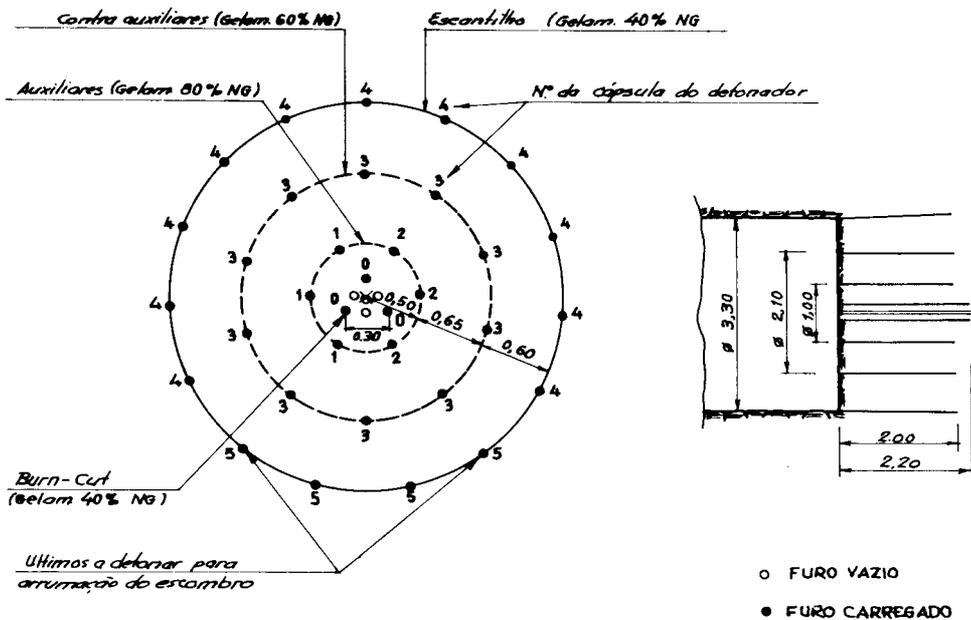
Fig. 9.4 – Aproveitamento Hidroeléctrico do Távora. Galeria em pressão. Esquema de furação para descalce em “Burn-Cut” ou “Fornilho”

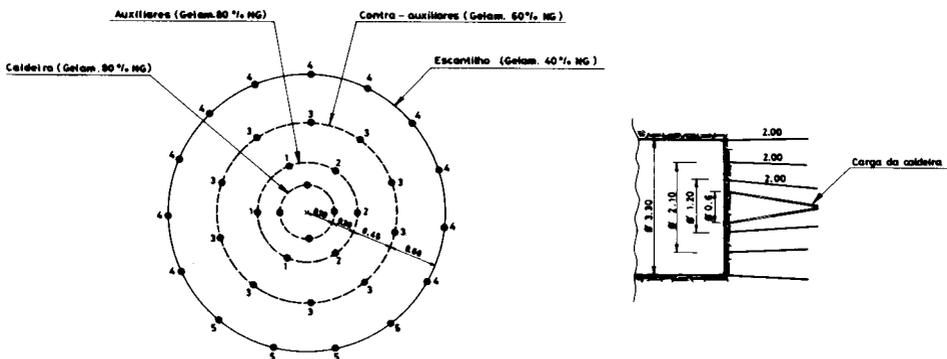
Fig. 9.5 – Aproveitamento Hidroeléctrico do Távora. Galeria de pressão. Esquema de furação para descalce em caldeira.

Tentou-se um sistema de descalce em caldeira, Fig. 9.5 mas o avanço conseguido era inferior e o consumo de explosivo maior.

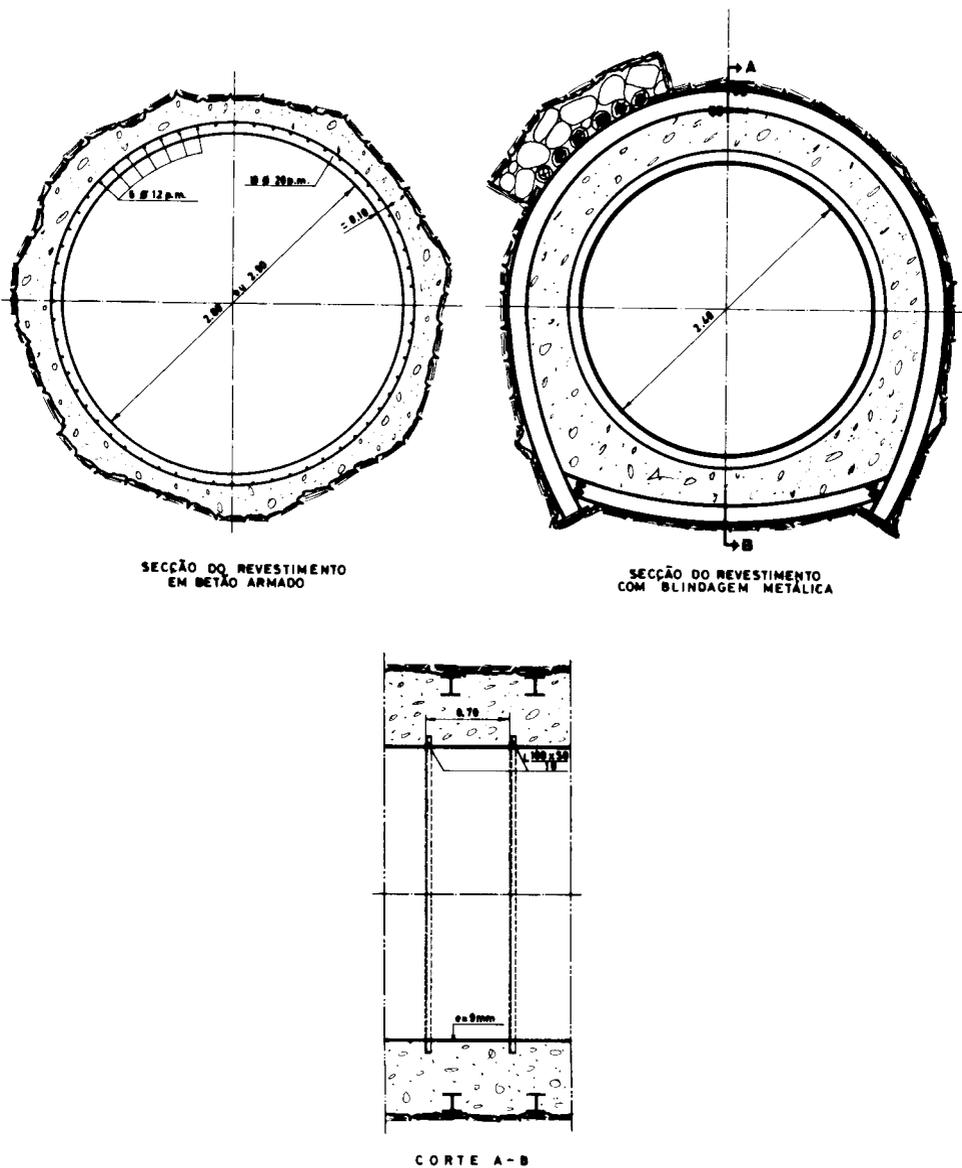
Fig. 9.6 – Galeria de derivação em carga do Aproveitamento Hidroeléctrico do Távora. Revestimentos de betão armado com blindagens metálicas em zonas em que o estado da rocha o exija.

A entivação de madeira foi substituída por costelas metálicas em perfis I GREY, imediatamente antes da betonagem, (Fig. 9.6).

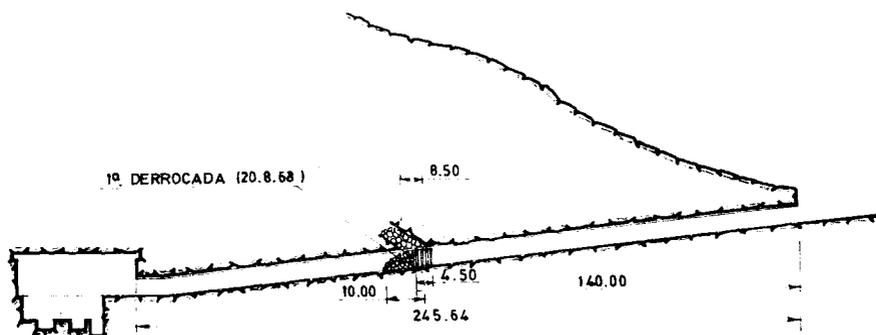
Fig.10. 1 — Galeria de acesso à central

a obstruiu numa extensão de 10 m (Fig. 10.1) e partiu dois quadros de madeira de uma entivação existente nesse local, onde ocorria uma falha. O maciço rochoso era constituído por xisto duro, bastante diaclasado, apresentando algumas diaclases, enchimento argiloso.

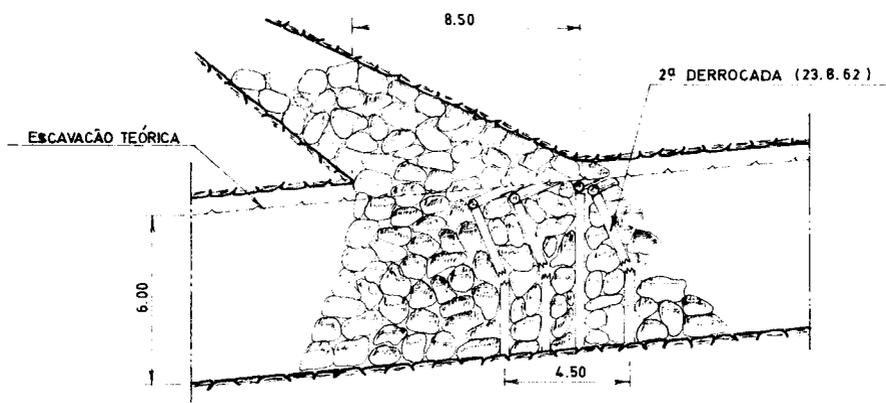
Fig.10. 2 — Ruína antes de começar os trabalhos de desobstrução

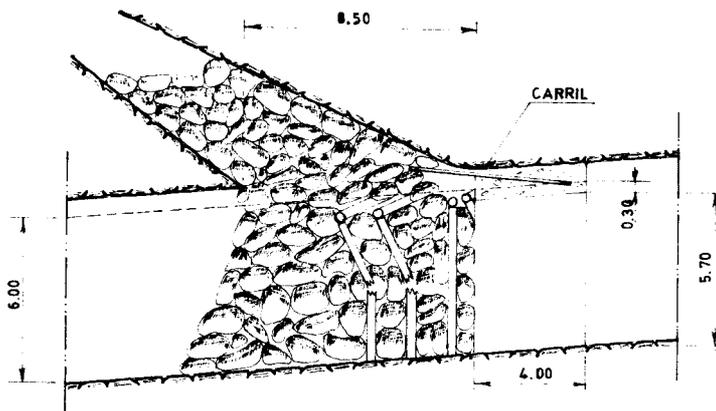
Fig.10-3 — Primeiro anel betonado

Para desobstrução tentou-se, primeiramente, entivar por troços seguindo-se à entivação de cada troço, imediatamente a betonagem. Nesse sentido, betonou-se um primeiro anel com 4 m de extensão (Fig. 10.3) tendo-se primeiramente colocado 2 quadros de entivação (madeira) reforçado com vigas de ferro e carris com parte em avanço para protecção na extracção do escombros na zona vizinha. Essa extracção provocou, no entanto, outra derrocada que partiu o último quadro da entivação antiga e dobrou alguns carris e partiu outros.

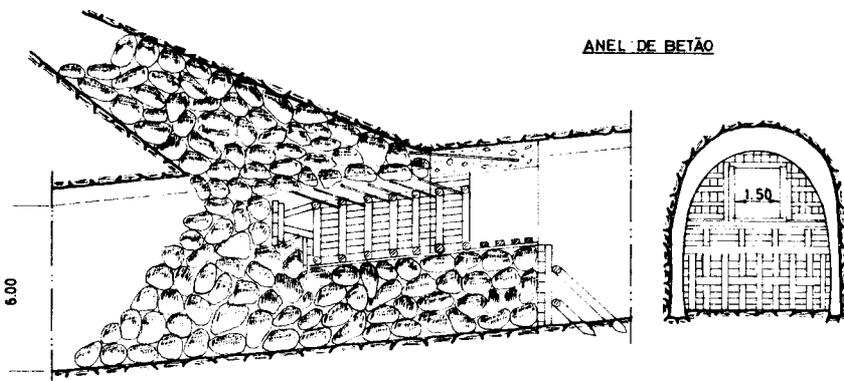
Fig.10-4 — Galeria de avanço de 1.5 m x 1.8 m

Entaipou-se o escombro no topo do anel de betão até cerca de metade da altura da secção da galeria (Fig. 10.4) e, a essa cota, fez-se um patamar a partir do qual se abriu uma galeria de avanço com a secção de 1,5 x 1,5 m² sob a protecção de quadros fechados, em madeira (afastados de 0,9 cm) e de carris de avanço (Fig. 10.3). Quando a galeria atingiu o paramento oposto do escombro da ruína entaipou-se, nessa zona, o escombro até à soleira da galeria (Fig. 10.5). Deste modo, ficou contido o núcleo de escombro em que se apoiavam os quadros da galeria de avanço.

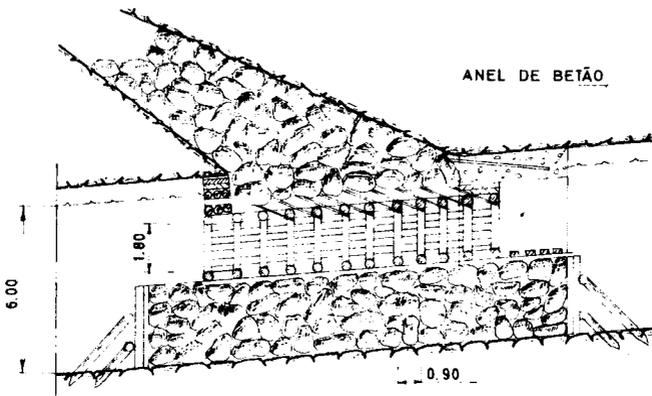
Fig.10 -5- Galeria de avanço de 1,5 x 1,8 m, concluída

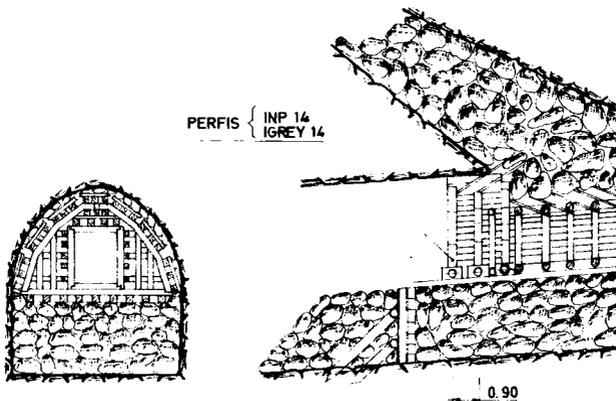
Fig.10 -6- Início da segunda galeria de avanço

A partir do topo do lado da central passou-se, então, ao desanche sob a protecção de costelas metálicas (Fig. 10.6) afastadas de cerca de 0,85 cm.

Essas costelas eram constituídas por perfis metálicos INP 14 (nas extremidades) e I GREY 14 (no centro). Para facilitar a montagem, as costelas eram constituídas por duas partes que se ligavam na zona do fecho com parafusos e soldadura. As suas bases apoiavam-se sobre toros de madeira (\varnothing 0,30 m) e eram apertadas contra estes por dois tirantes. Depois de montado o 5.º cimbra ou costela, estes

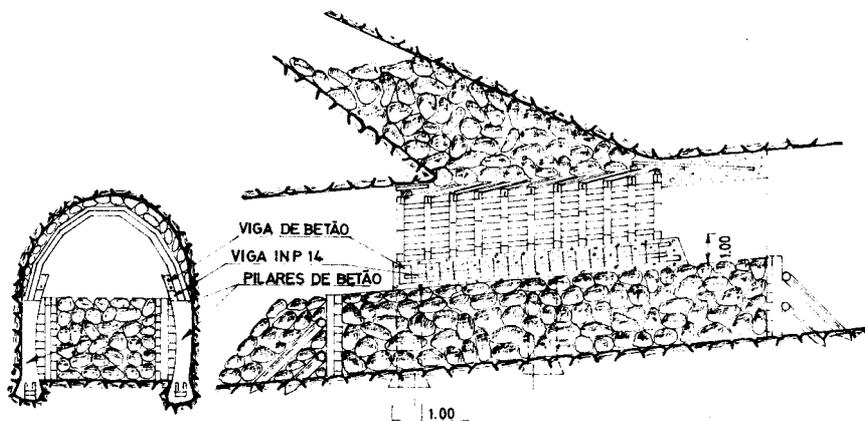
Fig.10. 7 — Vigas e pilares laterais

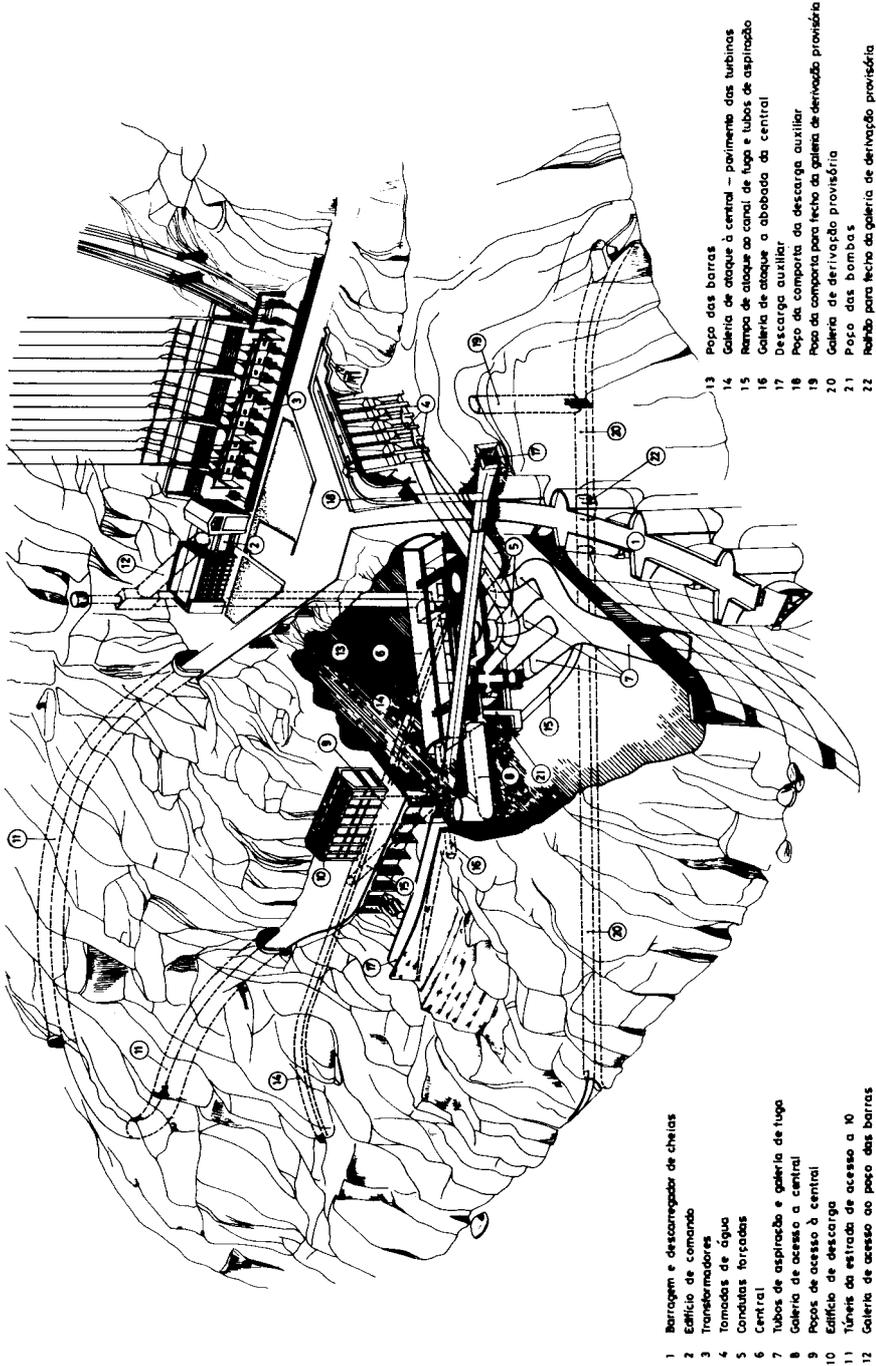
- 1 Barragem e descarregador de cheias
- 2 Edifício de comando
- 3 Transformadores
- 4 Tomadas de água
- 5 Conduítes forçadas
- 6 Central
- 7 Tubos de aspiração e galeria de fuga
- 8 Galeria de acesso à central
- 9 Poços de acesso à central
- 10 Edifício de descarga
- 11 Túneis de entrada de acesso a 10
- 12 Galeria de acesso ao poço das barras

- 13 Poço das barras
- 14 Galeria de ataque à central — pavimento das turbinas
- 15 Rampa de ataque ao canal de fuga e tubos de aspiração
- 16 Galeria de ataque a abobada da central
- 17 Descarga auxiliar
- 18 Poço da comporta da descarga auxiliar
- 19 Poço da comporta para fecho da galeria de derivação provisória
- 20 Galeria de derivação provisória
- 21 Poço das bombas
- 22 Tábua para fecho da galeria de derivação provisória

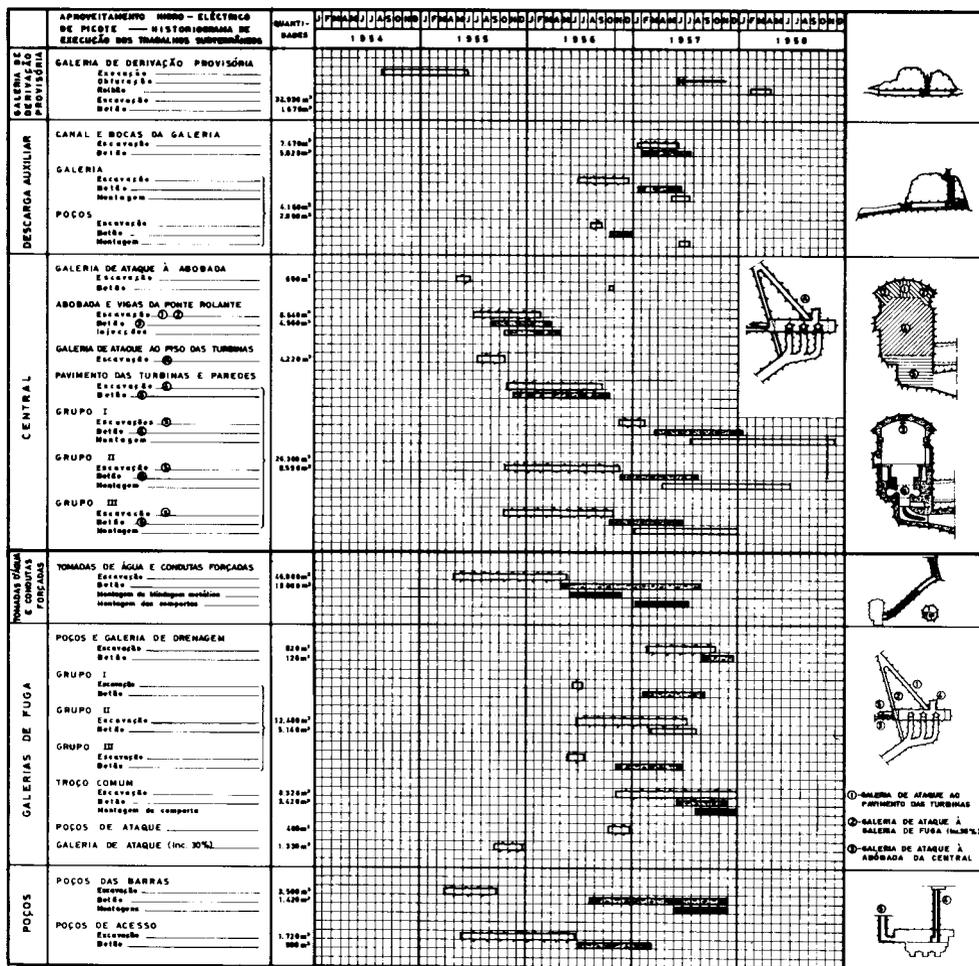
Fig. 12.2 – Aproveitamento Hidroeléctrico de Picote. Historiograma de execução dos trabalhos subterrâneos

A escavação da zona da abóbada passou pelas seguintes fases (Fig. 12.2):

- 1) – abertura de uma galeria disposta segundo o eixo da central.
- 2) – alargamento da escavação a toda a abóbada.
- 3) – abertura de duas trincheiras em correspondência com as vigas do betão da ponte rolante, que era suspensa da abóbada.

Em sobreposição com os trabalhos da zona da abóbada (Histograma, Fig. 12.2) em Picote, abriram-se as galerias auxiliares de ataque ao núcleo da caverna e ao canal de fuga. A primeira ramificou-se já dentro da caverna (futura) em quatro galerias, três dirigidas às condutas forçadas, cujo ataque não podia esperar pela conclusão da escavação da caverna, e uma quarta em direcção ao topo da central.

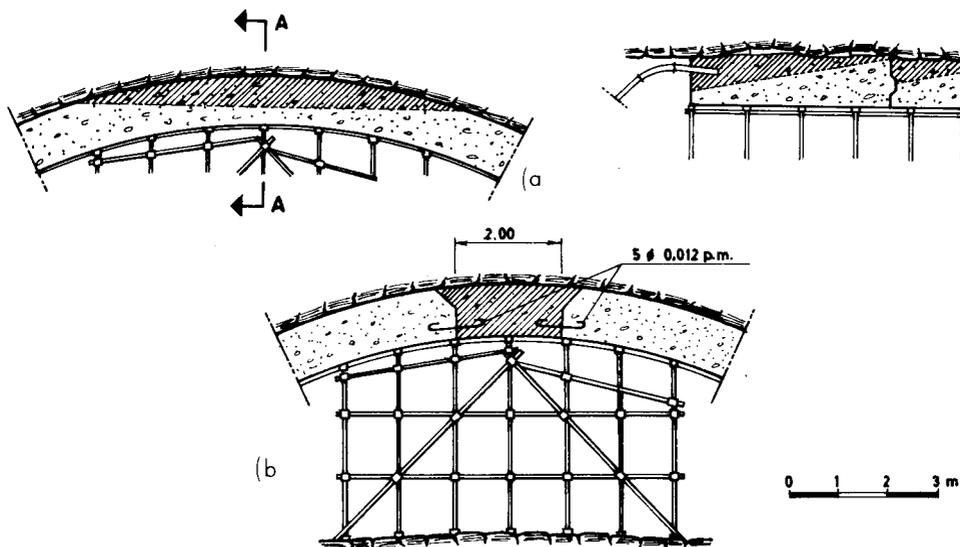
Fig. 12.3 – Compactação da zona do fecho do revestimento de betão da abóbada da central: a) Picote; b) Miranda

As naturais dificuldades de compactação do betão na zona do fecho da abóbada resolveram-se em Picote, da seguinte forma (Fig. 12.3):

- 1) – inicialmente, operários deitados, compactavam perfeitamente uma camada de betão na extensão de 4 m para cada lado do eixo da abóbada e com a altura de $0,70 \text{ m}$ nessa secção. O betão acima dessa zona, colocado com tapetes, ficava deficientemente compactado.
- 2) – quando passaram a aplicar-se bombas de êmbolo colocava-se a cofragem a toda a altura na zona do fecho, deixando apenas um orifício para o tubo da bomba. O betão era impulsionado até a argamassa sair pelas juntas entre a cofragem e a rocha na parte mais alta.

Em Miranda, criaram-se duas juntas de trabalho normais à linha de pressões da abóbada, na zona do fecho, afastadas de 2 m entre si. Desde as nascenças até às juntas, o betão era bem compactado por vibração. Entre as juntas, o betão era apertado pela bomba (Fig. 12.2). Nas juntas dispuseram-se 5 barras de 12 mm por metro linear.

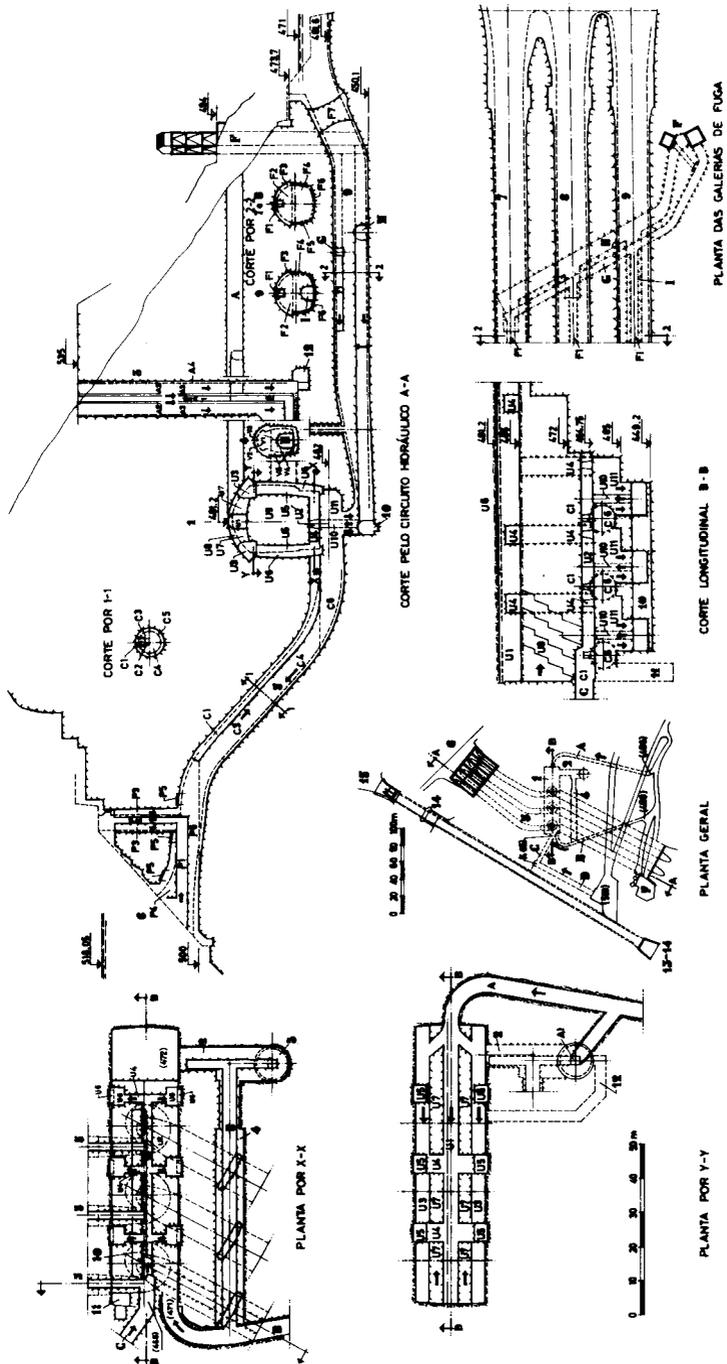
Fig. 13.1 – Aproveitamento Hidroeléctrico de Miranda. Esquema de execução dos elementos subterrâneos.

4.12.1 – Os principais elementos subterrâneos do aproveitamento hidroeléctrico de Miranda foram os seguintes (Fig. 13.1):

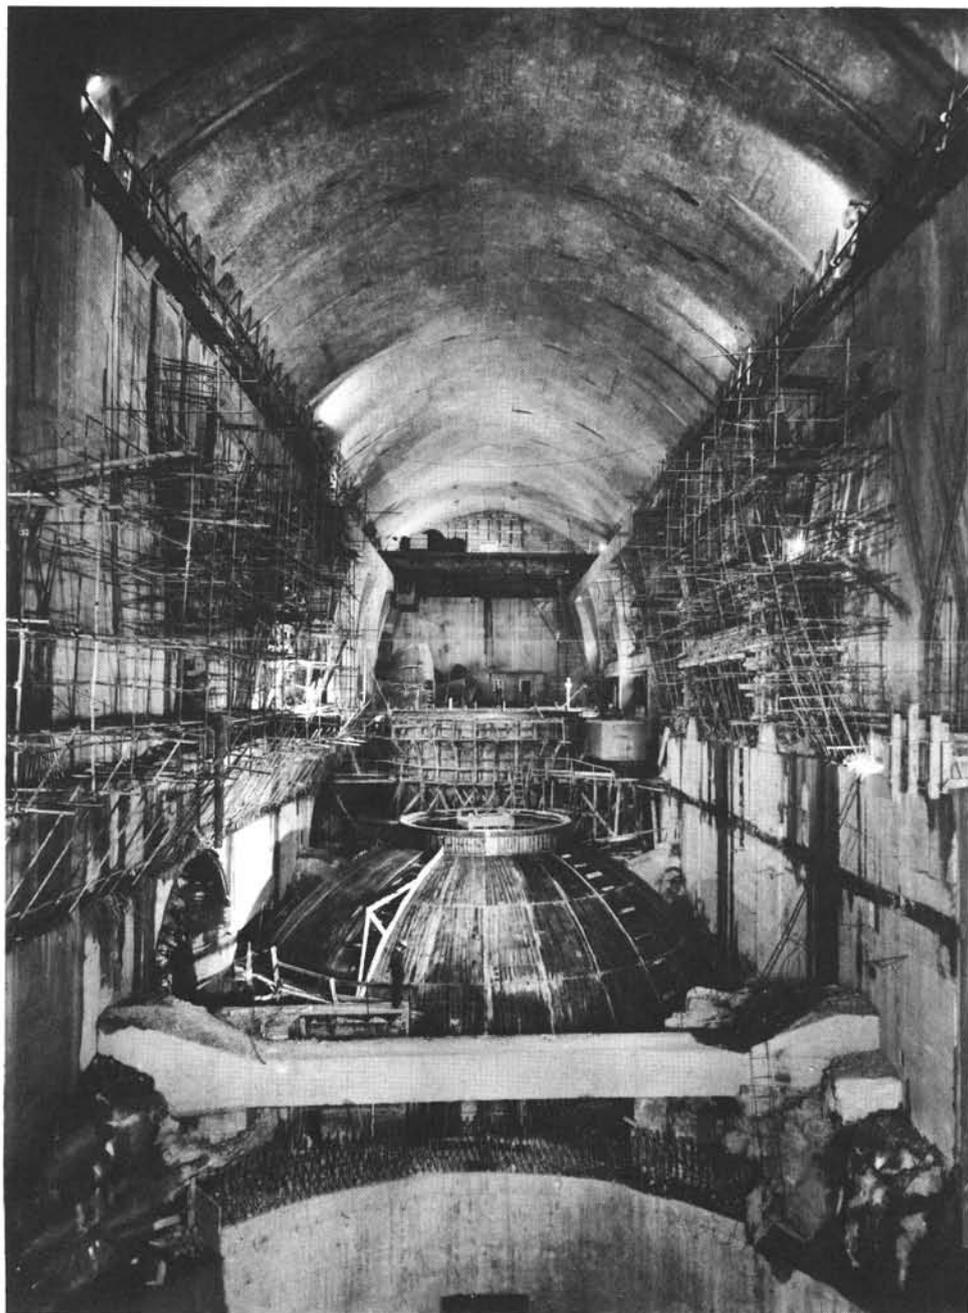
Fig. 13.2 – Central subterrânea de Miranda. Aspecto da sua construção (Nov. 1958)

Tendo observações topográficas mostrado que as paredes da central se deslocavam de forma contínua para o interior da central, executaram-se, entre as bases dos pilares de contraventamento situados entre os grupos, vigas em betão armado logo que a escavação o permitiu (Fig. 13.2).

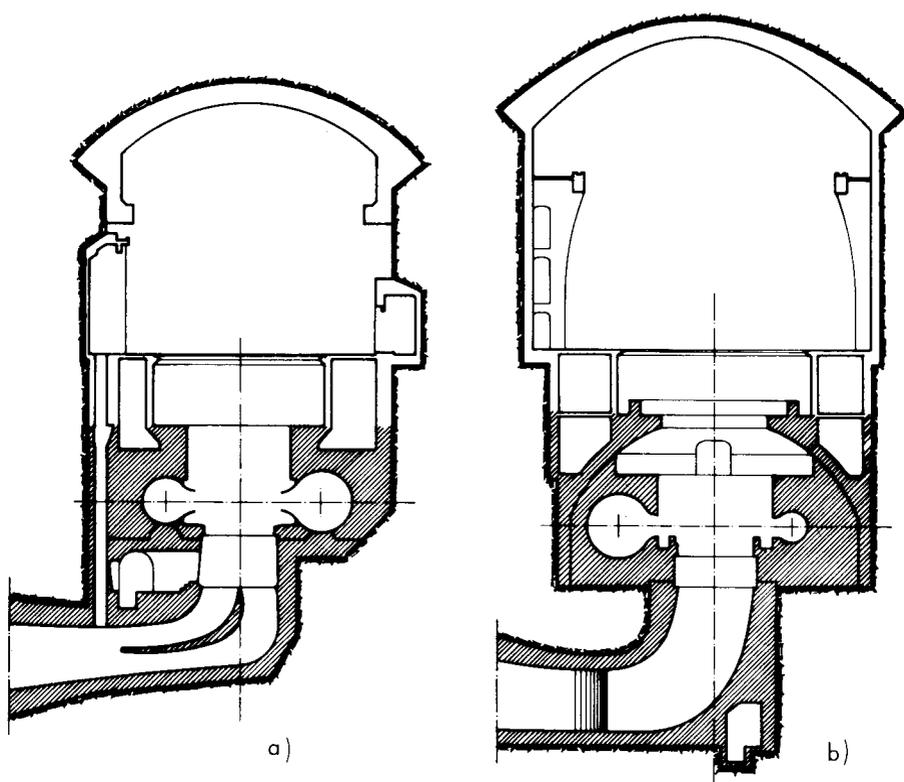
As estruturas de betão de envolvimento da espiral, pavimento da central e em certos casos de suporte dos alternadores, têm um papel eficaz na estabilização das paredes da caverna.

Fig. 13.3 – Estrutura de betão do envolvimento e suportes dos grupos geradores (servem de entravamento das paredes): a) Picote; b) Miranda

No caso de Miranda (Fig. 13.3) a construção dessas estruturas não esperou pela montagem da espiral, contrariamente ao que sucedeu em Picote, permitindo, assim, dispôr-se mais cedo dum contraventamento da rocha, o que interessa especialmente em caso de xisto.
