# UNA INSULA DE CARÁCTER ARTESANAL EN CONTRIBUTA IULIA (MEDINA DE LAS TORRES – BADAJOZ)

Se exponen en esta comunicación los resultados de las excavaciones arqueológicas desarrolladas en una manzana de la ciudad de *Contributa Iulia*, cercana a la puerta occidental de acceso, en la que se documentaron los restos de un complejo arquitectónico que poseía un carácter artesanal. La primera fase documentada se fecha en el s. I d. C. en la que se registra la construcción de una vivienda y un ámbito artesanal en el sector nororiental. Este conjunto fue renovado a lo largo del s. IV con la construcción de nuevos ámbitos artesanales en su interior. Su abandono se produjo a lo largo del s. V, momento en el que se realizó un enterramiento en su interior y la desestructuración de todo el complejo.

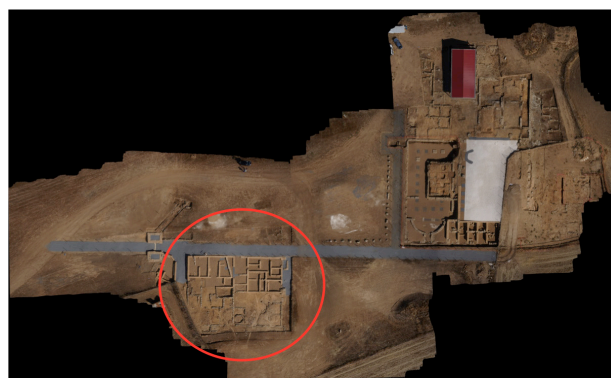
Fig. 2 - Imagen aérea rectificada con indicación de la zona objeto de estudio.

El objetivo de este trabajo sobre el conjunto de carácter artesano citado, es presentar los resultados de las intervenciones arqueológicas efectuadas en distintas campañas en los años 2008-2009 y 2015-2016 que hayan afectado directamente a este espacio (Fig. 2). En la última intervención se ha llevado a cabo, además de su excavación, documentación y estudio, la consolidación de los restos arqueológicos documentados.

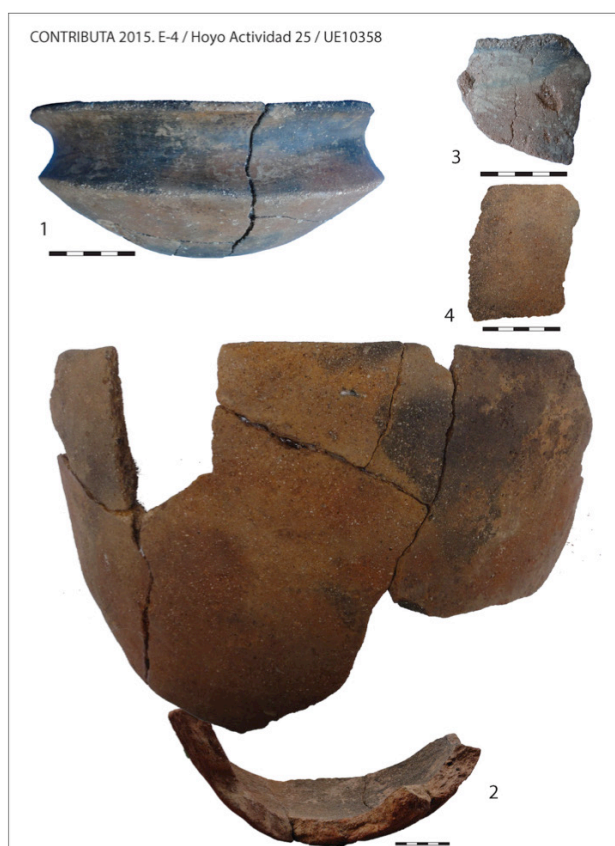
Fig. 3 - Materiales pertenecientes a la ocupación de la Edad del Bronce pleno.

En el interior de la manzana en cuestión se han documentado varias fases de uso que indican una primera ocupación en la Edad del Bronce pleno avanzado por la presencia de una fosa de 1 metro de diámetro en la parte superior y 0,70 m de profundidad, colmatada de tierra con diversos fragmentos de vasijas a mano, que fechan su uso a partir del 1500 a.C. En este contexto destaca, además, la aparición de un cuenco de carena media, bruñido, semicompleto, así como un vaso con paredes muy rectas y mamelón (Fig. 3).

Entre los perfiles cerámicos reconocibles destaca, particularmente por su forma compuesta, excepcional acabado y cronología, un cuenco-cazuela carenado de perfil abierto, incompleto, aunque con buena parte de su superficie conservada. Se trata de un vaso de diámetro de entre 20-21 cm, y grosores de paredes entre 0,5-0,8 cm, elaborado a mano, con pasta oscura y desgrasantes finos y medios; cocido en una atmósfera irregular que proporciona a sus paredes tonos rojizo-castaños y negros; y un tratamiento superficial bruñido, que se ha conservado particularmente bien entre la carena y el labio, y que lo adorna con un característico brillo metálico. Cabe citar aquí, por su mayor proximidad, la similitud entre este ejemplar y los que definen la forma 3 de la tipología de la Edad del Bronce en la Cuenca Media del Guadiana, elaborada a partir de la secuencia estratigráfica obtenida en el poblado del Cerro del Castillo de Alange (Badajoz). Genéricamente, dicho perfil se caracteriza por un cuerpo inferior en forma de casquete esférico y otro superior, definido a partir de la línea de carena, en tronco de cono de aspecto cóncavo. Atendiendo a sus diversas variantes, el ejemplar de Medina de las Torres se aproxima en particular a la subdivisión 3.a.1, lisa, emparentada con los vasos carenados característicos del Bronce del Suroeste (Pavón Soldevila, 1994: 72; 1998: 39-40), cuyo origen se sitúa en el Bronce Antiguo y tiene una perduración a lo largo de toda la Plena Edad del Bronce.

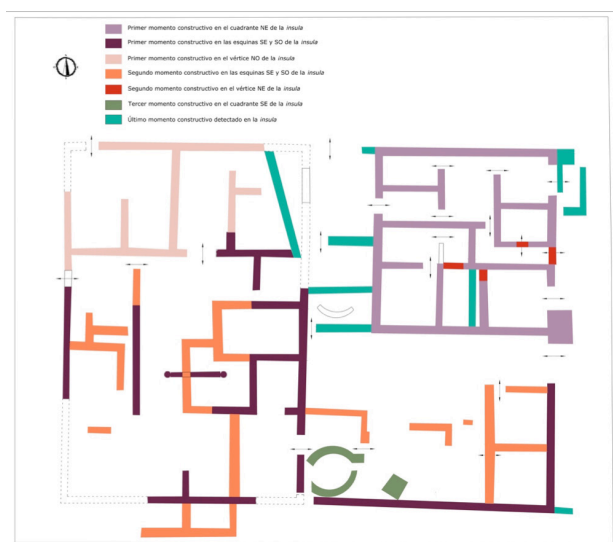
Fig. 4 - Planta reconstructiva del edificio con las distintas fases de ocupación.

La primera fase de ocupación romana de esta manzana (Fig. 4) resulta difícil de definir debido a las transformaciones sustanciales sufridas por los

espacios en las diferentes remodelaciones de época sucesiva que no permiten definir con claridad las intervenciones edilicias iniciales. El análisis de las técnicas constructivas, el tipo de materiales, sus dimensiones y los aparejos indican, en cambio, la pertenencia de los restos indicados en la planimetría a una primera etapa de planificación urbana de esta área de la ciudad.

Las estructuras situadas en el sector suroeste de la manzana conformarían parte de una vivienda definida por los restos de un pequeño peristilo central con distintas estancias situadas alrededor. Es posible que el acceso se localizara en la zona norte, donde algunos restos podrían interpretarse como la entrada y las dos fauces situadas a cada lado. Mientras, en el sector noreste, se aprecian los restos de una instalación artesanal que se encuentra separada de la vivienda por un muro de medianera. Puede apreciarse como todas las estancias están comunicadas entre si definiendo un recorrido lineal de los múltiples accesos exteriores en la fachada norte y oriental desde las vías (Fig. 5). Estaríamos ante una *domus* de peristilo, dotada de una planta de aproximadamente 440 m<sup>2</sup>, que ocuparía la mitad occidental de la *insula*.

delimitaciones de los distintos sectores (Fig. 4). Es en esta fase cuando podemos constatar arqueológicamente que existe una coetaneidad de uso de todos los sectores de la *insula* que conformaría un complejo artesanal de cierta complejidad y entidad.

En el sector nororiental se define una configuración arquitectónica similar a la de la fase anterior. Se mantiene el uso de la mayor parte de los accesos exteriores desde las vías que enmarcan el edificio (Fig. 4). Es cierto que se produce una compartimentación en el antiguo pasillo norte-sur, que conectaba el *decumanus* con el patio interior del

En la misma *insula*, hemos identificado aún una tercera fase que se ha documentado en el sector suroriental (Fig. 4). En este momento se construye un horno de combustión directa sin *praefurnium*, enmarcado en una estancia cuadrangular. El diámetro de su laboratorio, aunque es muy amplio si se compara con los hornos de carácter doméstico, sigue la tónica habitual de los *pistrina* de venta al público, localizados en Pompeya, Itálica o la propia Mérida (Bustamante *et al.*, 2014: 348-350). En la parte central del edificio se articula un espacio diáfano, con evidencias de un *podium* hecho con material latericio en un lugar muy próximo al horno. La existencia de patios interiores es también común en estos ambientes, fundamentalmente para facilitar la molturación del grano, bien por medios manuales o bien por tracción animal. Las estancias que dan directamente a la calle podrían haber actuado como despacho de ventas propiamente dicho.

Desafortunadamente, no encontramos materiales arqueológicos vinculados con este momento de ocupación, por lo que tan solo se puede señalar que se trata de una fase posterior a la fechada a lo largo del s. IV, a partir de sus relaciones físicas con el resto de estructuras (Fig. 4).

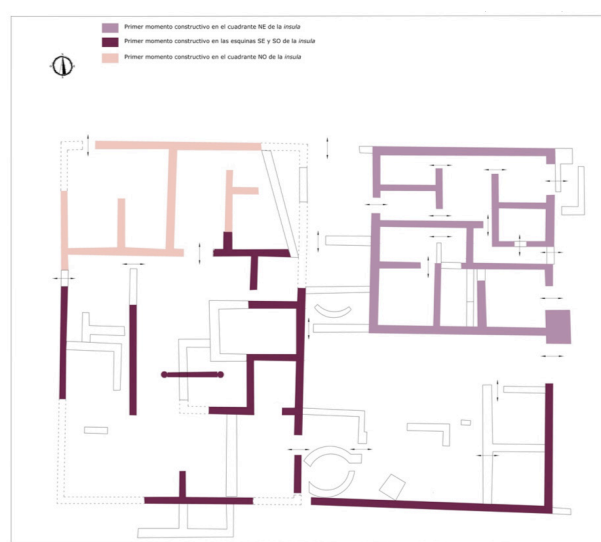
Fig. 5 - Reconstrucción de la planta de la primera fase de uso del edificio.

Propio de este tipo de vivienda es la axialidad que se puede distinguir en la construcción de la casa, que sitúa al peristilo en el centro del edificio. Es difícil interpretar la funcionalidad de los espacios que la componen ya que se trata de contextos aun por excavar; aún así se puede apuntar los posibles usos de algunos de estos espacios. En el vértice noroccidental del edificio se documentan *tabernae* a las que se accedería desde el flanco norte. El peristilo central presenta posiblemente planta rectangular y unas dimensiones de 11,5 x 9 m. El pórtico que circunda el espacio central tiene un ancho de 1,7 m. y está delimitado por pequeñas columnas cerámicas. A su alrededor, en el lado este, se disponen tres estancias de planta cuadrada (3x3 m aprox.) que no se comunican entre sí, tal vez *cubicula*. En el flanco oeste del peristilo no se conoce la configuración de las estancias. En el extremo sur del eje que rige la construcción del edificio se emplazan dos estancias de similares dimensiones (8x6 m) y planta rectangular, susceptibles ambas de ser consideradas como el *triclinium* de la vivienda. Sin embargo, en una de ellas destaca la presencia de dos accesos que la ponen en relación con uno de los *cubicula* y con la unidad edilicia vecina, situada a oriente, abriendo

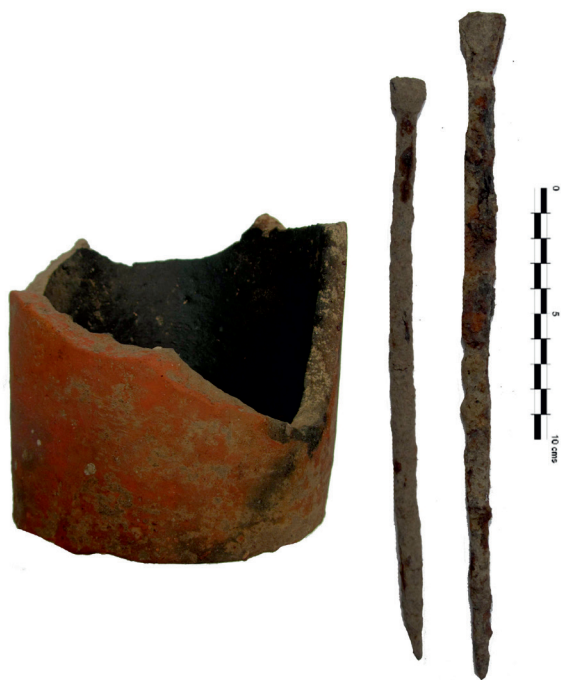
Fig. 7 - Fondo de *atramentum* en cerámica y dos estiletes en hierro.

La vajilla cerámica también aporta interesantes datos en lo referido a la entidad del complejo. Mayoritariamente, el servicio que aparece pertenece a la categoría común regional de almacenaje siendo elevado el número de *dolia* localizados. También son interesantes los ejemplos de *atramentaria* (tinteros), estiletes y rascadores de tablillas enceradas (Fig. 7). Debemos resaltar el reducido tamaño de los tinteros, que hablaría de labores administrativas de carácter puntual, posiblemente, asociadas al día a día de las *officinae*.

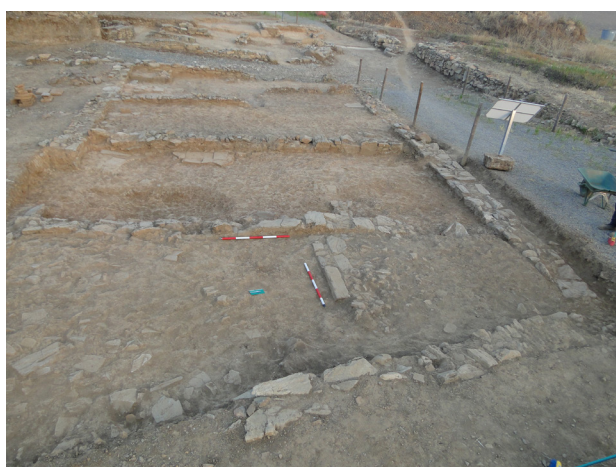
Fig. 8 - Detalle de las estructuras identificadas como *textrinum*.

En cuanto a la funcionalidad de este sector (Fig. 8), creemos que se puede plantear la hipótesis de que se trate de un *textrinum*, un espacio destinado a la preparación del hilo, la hilatura y, en general, a la acción de tejer propiamente dicha. Existe mucha literatura sobre esta actividad, ya que lleva consigo

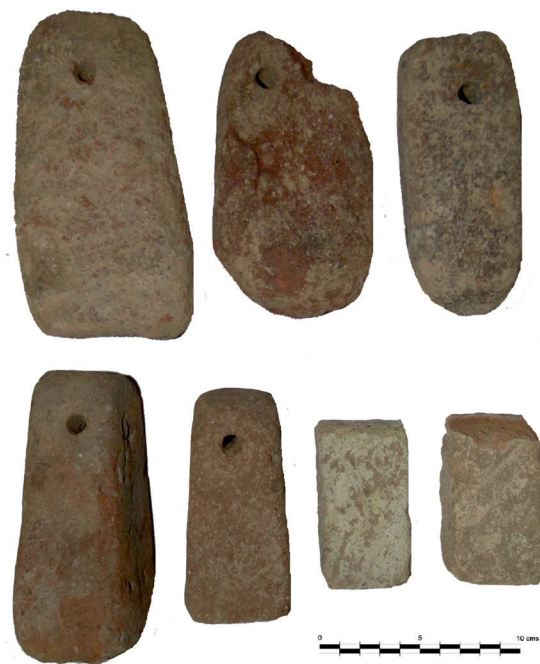
Fig. 9 - Distintos tipos de *pondera* asociados a un posible *textrinum*

La hipótesis de trabajo de identificarla como un *textrinum* surge de la acumulación de *pondera* en una misma estancia, a lo que se le debe sumar

abundantes agujas en hueso (Fig. 9). También en otros puntos del edificio aparecen algunos lebrillos, tinajas o jarras que podrían estar en relación con el continuo remojo de los vellones durante su laboreo potenciando su maleabilidad.

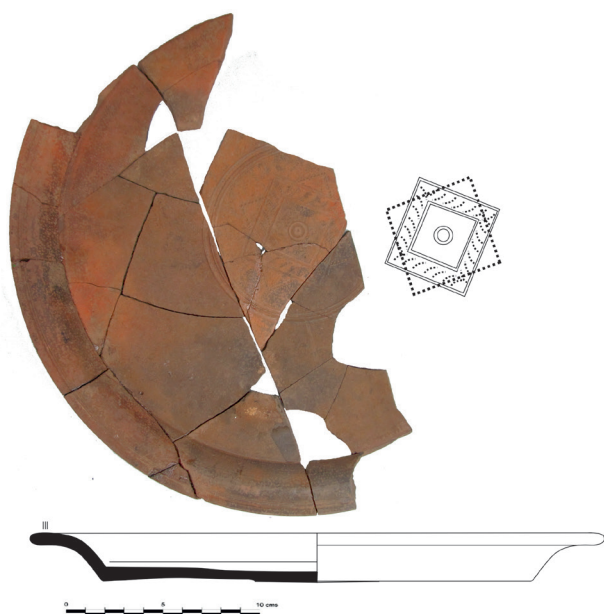
Fig. 10 - Representación gráfica de una fuente del tipo Hayes 60 en ARSW-D.

En cuanto a la cronología de este momento de uso del complejo artesanal, en función de los materiales aparecidos es posible indicar una fecha a lo largo del s. IV. Entre los elementos de datación, destacar un plato en ARSW-C del tipo Hayes 50 (350-400 d.C.), una Hayes 61a (325-400 d.C.) así como una moneda del emperador Constante (348-351 d.C.) y una pátera del tipo Hayes 60 en ARSW-D (330-440 d.C.) con cuadrado enjorado impreso (Fig. 10).

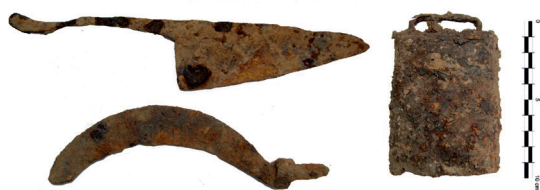
Fig. 11 - Aperos asociados a labores agropecuarias en hierro (cuchillo, hoz y cencerro).

a labores agrícolas (azadas, hoces) y herramientas vinculadas a trabajos agropecuarios (algunos cuchillos que se pueden asociar con actividades de despiece animal) (Fig. 11). Resulta interesante la aparición de una bomba serrada, boca de caña o palmatoria asociada a una oficina de vidrio de época tardía, que vendría a completar una larga tradición “vidriera” que, como ya hemos visto en trabajos anteriores, remonta a fines del I d.C. (Bustamante *et al.*, 2016: 259-261). También se ha hallado instrumental quirúrgico, concretamente una *vulsella* con punta doblada y roma, destinada al tratamiento de heridas y vendajes, que se puede poner en relación a un posible *medicatrinum* en la zona (Fig. 12).

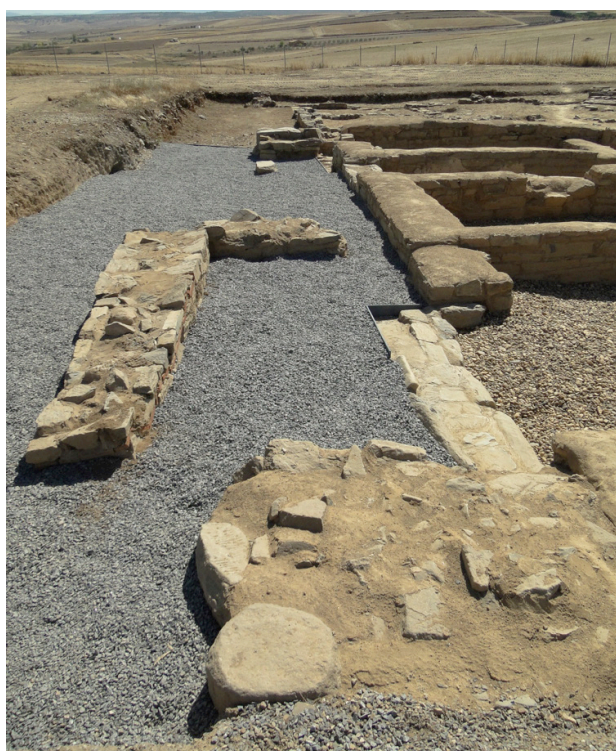
Fig. 13 - Detalle de estructuras pertenecientes a la fase de ocupación fechada entre los ss. VI y VII.

La última fase de ocupación del complejo se caracteriza por el aumento en el nivel de uso de las estructuras que forman el complejo, de manera que los muros documentados se encuentran todos por debajo del nivel de pavimentación, hecho que no permite definir sus características de ocupación. En el mismo momento se construyen una serie de muros que definen una transformación arquitectónica del complejo, con la ocupación de la propia vía, como sucede en el cardo oriental (Fig. 13). Los
