LA BÓVEDA DE BAHAREQUE DE LA IGLESIA DE SAN IGNACIO EN BOGOTÁ

Cecilia López Pérez* (Colombia)
Facultad de Arquitectura y Diseño
Pontificia Universidad Javeriana

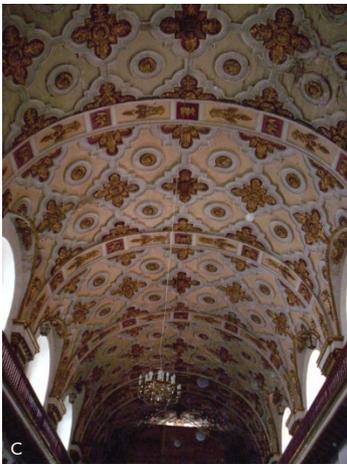
Fig. 1. (a) Planta; (b) corte de la iglesia de San Ignacio; (c) Vista de la bóveda; (d) Luneto (Fuente: Instituto Carlos Arbeláez Camacho y autores)

La Iglesia de San Ignacio (Fig. 1) se localiza en la calle 10 con carrera 6 en Bogotá. Está conformada por una sola nave con capillas laterales, unidas entre sí por arcos fajones

de la nave es una bóveda de cañón, con lunetos que iluminan el espacio central. La bóveda tiene una longitud de 28,4 m y un ancho de 11,0 m. Las capillas laterales están cubiertas por bóvedas vaídas que conforman diferentes espacios (Arbeláez Camacho, 1967, pp. 270-271).

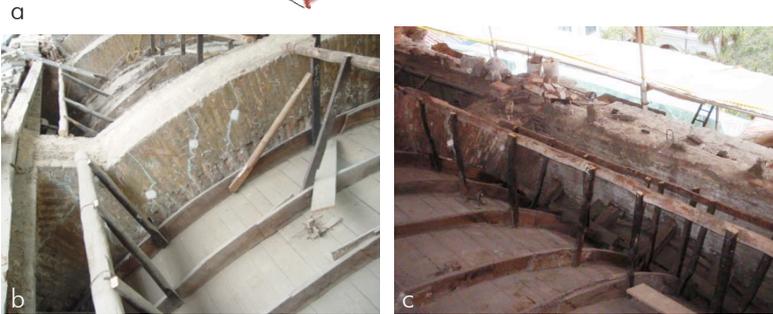
Fig. 4. (a) Elementos que forman la bóveda de madera; (b) y (c) Imágenes de la bóveda en madera

La bóveda (Fig. 4) ubicada a lo largo de la nave central se apoya en las cornisas de los muros de mampostería perimetrales. La estructura portante está formada por costillares constituidos por la unión de piezas de madera (camones). El intradós o cara interna de la bóveda se forma con planchones de madera de 0,15 m x 0,025 m. Los lunetos o ventanas que iluminan la nave se forman igualmente con planchones. La cara interna está decorada con elementos de yeso o madera, con motivos florales o poliformes.

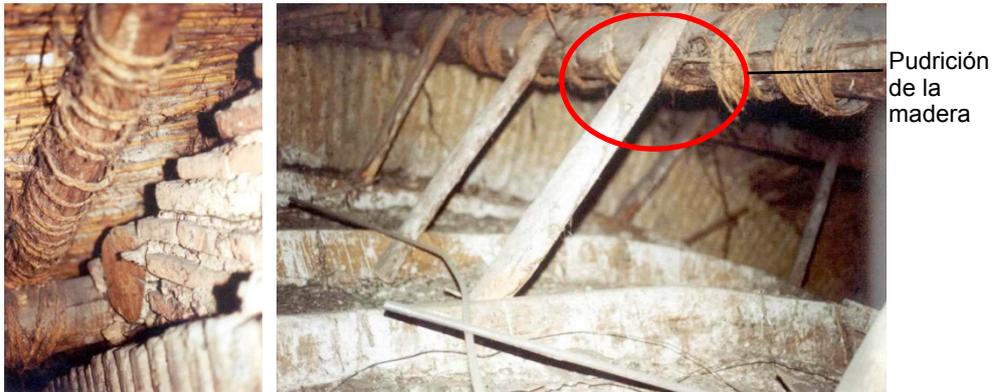
Fig. 6. (a) deterioro de los amarres y (b) pudrición de las vigas

En San Ignacio la cúpula sobre el altar colapsó, arrastrando el tramo más cercano de la bóveda (tramo 6); por lo cual, tuvo que ser reemplazada con una bóveda en madera. Sin embargo, las maderas empleadas en esta intervención no poseían la inmunización ni el tratamiento adecuado por lo que este sector, ha empezado a afectar los otros tramos (1 al 5) de la bóveda original.
