A TAIPA DE MÃO EM TERESINA, PIAUÍ, BRASIL: A IMPROVISAÇÃO E O USO DE PROCEDIMENTOS CONSTRUTIVOS

A presente comunicação tem como objetivo identificar o uso da taipa de mão na cidade de Teresina e avaliar esta técnica construtiva, comparando construções existentes, realizadas sem os devidos cuidados técnicos, com os parâmetros técnicos corretos de construções com terra.

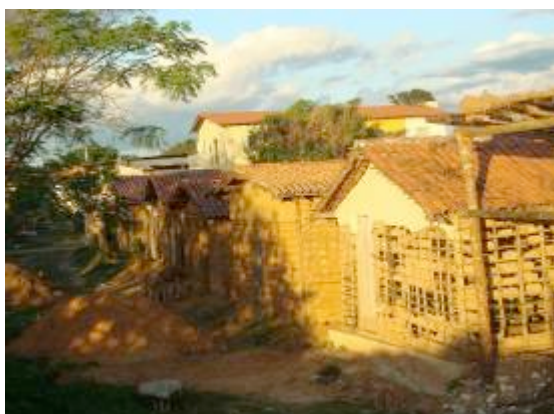
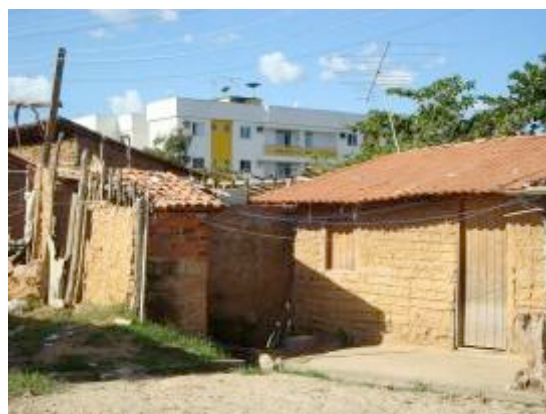
Fig. 1 e 2 - Casas de taipa erguidas em região de risco, próxima ao Rio Poti e em área de conjuntos habitacionais, na Zona Leste de Teresina. (Crédito: Thaís Carvalho, 2009).

taipa de mão, em áreas de risco, como nas margens dos rios (Fig. 1) ou terrenos de grande inclinação, impróprios para implantação de construções, leitos de ruas, ou ainda em terrenos desocupados nos bairros nobres da cidade (Fig. 2).

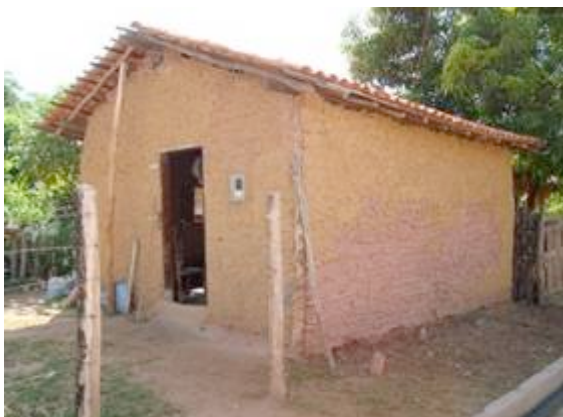
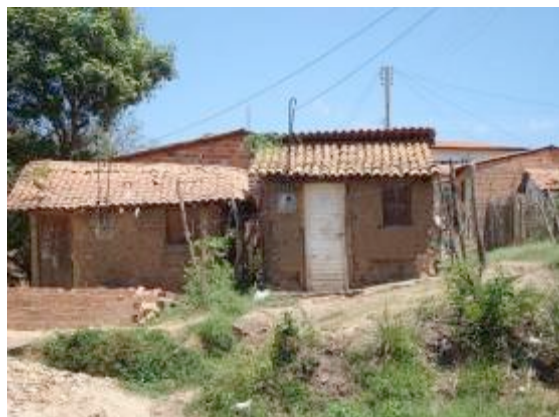
Fig. 3 e 4 - Construções de taipa de mão na Vila Cidade Leste, na Zona Leste e no bairro Aeroporto, Zona Norte de Teresina. (Crédito: Thaís Carvalho, 2009).

São encontradas em todas as zonas da cidade, principalmente Zona Sudeste, na Zona Leste, como esta construção localizada na Vila Cidade Leste (Fig. 3) e na Zona Norte, como pode ser constatado pelas habitações existentes em áreas invadidas no bairro Aeroporto (Fig. 4).

A análise de algumas dessas construções executadas em taipa de mão, revelou alguns problemas que são comuns a todos os casos. Em sua grande maioria, as moradias foram construídas sem preocupação com a fundação, e utilizando a madeira de má qualidade. O telhado quase sempre é curto e desalinhado, o que não confere proteção às paredes em relação à umidade. O barreamento das paredes é feito esporadicamente, sem levar em consideração impermeabilização ou
